東北地方（直轄河川）における 河川維持管理の現状～

- 管内の河川概要
- 東北地方の河川管理の一年
- 河川の維持管理
- 河川管理の課題
- 各河川における河川管理上の主な課題

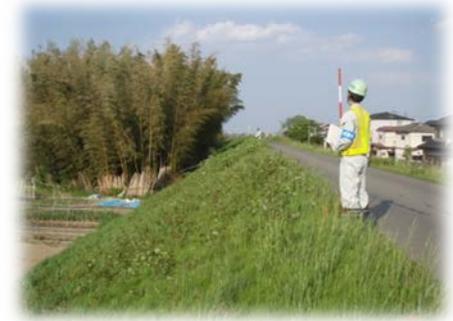
内容	件数	備考
不法投棄		
不法占用		
堤防の損傷		
...		
...		
...

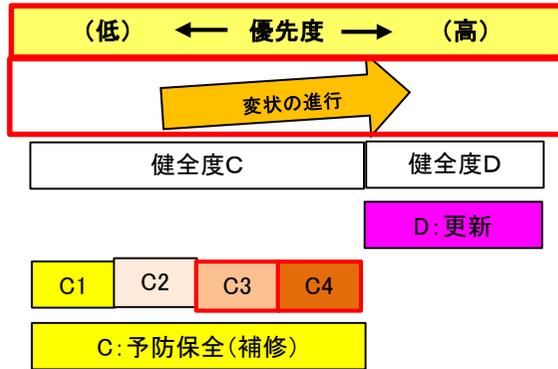
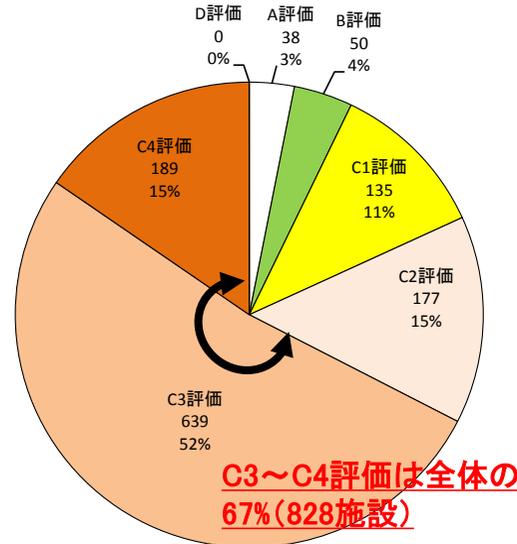
全国	東北 閾値	劣化の程度、状況
A	A	変状、劣化がない
B	B	軽微な変状、劣化
C	C	C1 機能低下は生じていないが、予防保全として補修すべき劣化、変状
		C2 機能低下へと進行するおそれがあり、予防保全として補修すべき劣化、変状
		C3 機能低下が生じており、予防保全として速やかに補修すべき劣化、変状
		C4 今後、劣化や変状の進行により機能損失の恐れがあり、速やかに補修又は対策すべき劣化、変状
D	D	機能が損失しており至急の対応が必要

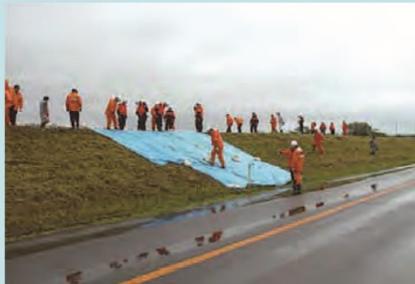
■江合川右岸 涌谷町字砂田地内（河口から9.8k付近）

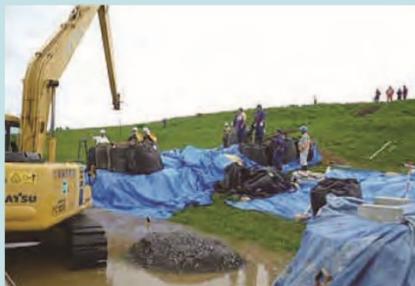
■吉田川左岸 大崎市鹿島台大迫上志田地内（河口から16.0k付近）

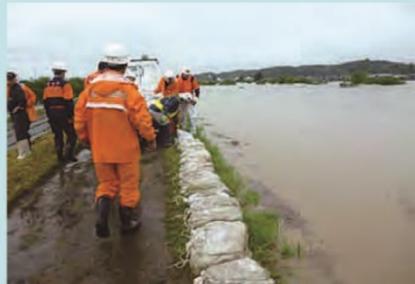
月の輪工は、地元水防団と建設業者が連携、重機を活用して実施。

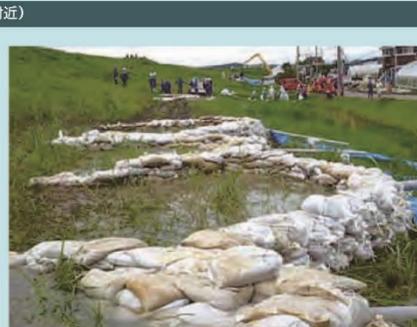
吉田川 左岸 16.0k 箇所では、堤防の背後から吹き出した漏水に対し、地元水防団と連携し、水防活動を実施しました。
