**【演習】 【防災情報】**  
(記者発表) 酒田河川国道事務所  
台風99号による大雨に伴う洪水 (第5報)

**赤川の堤防決壊箇所で緊急復旧工事を継続しております**

鶴岡市伊勢横内地先 左岸 (20.4k)

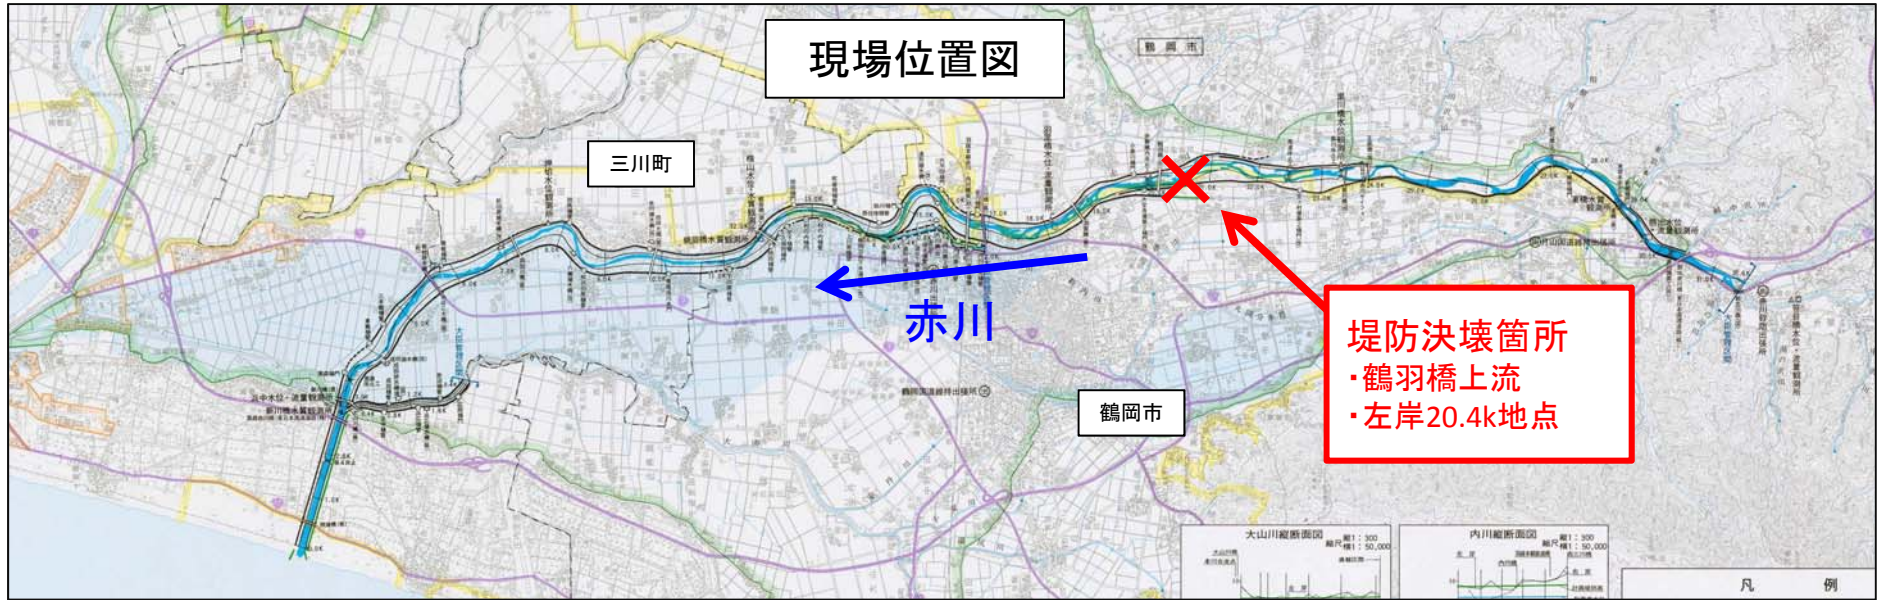
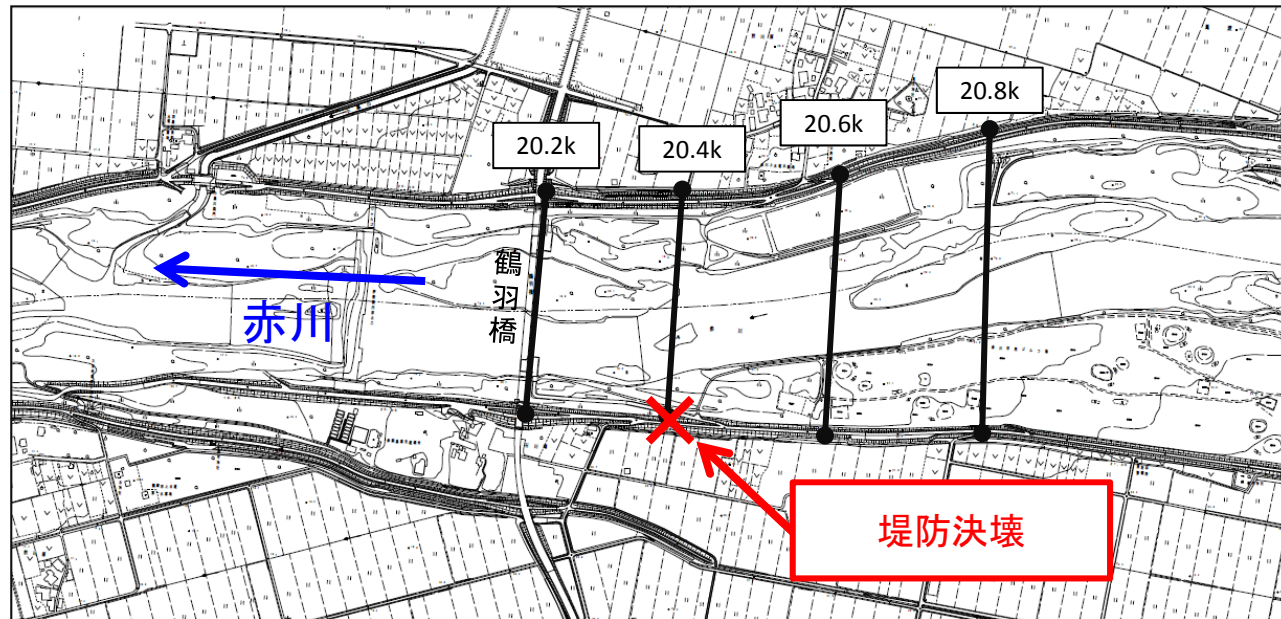
平成29年5月12日発生 赤川左岸 20.4k付近 伊勢横内 地区

台風99号による大雨に伴う洪水により、13時10分に赤川 左岸 20.4k地点で堤防が決壊しました。

決壊延長 : 約110m (洗掘土砂量 約12,300m<sup>3</sup>)
