【演習】台風99号による大雨に伴う防災情報（第4報）

最上川中流 堤防決壊箇所の緊急復旧工事に着手

令和2年5月15日発生 最上川左岸 48.0k付近 鷹巣 地区

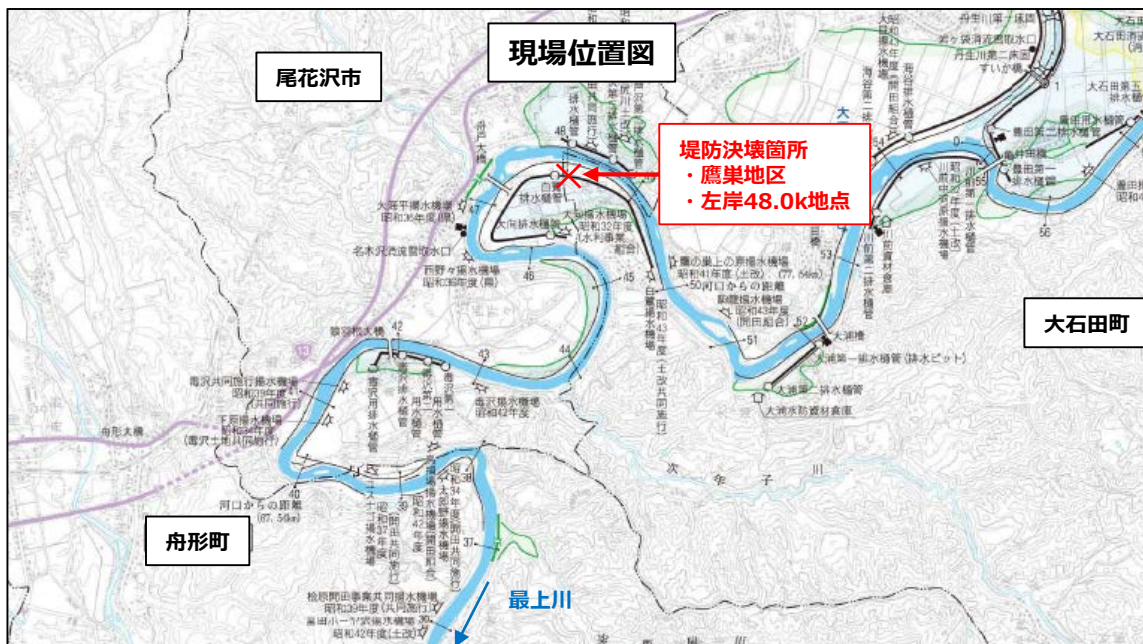
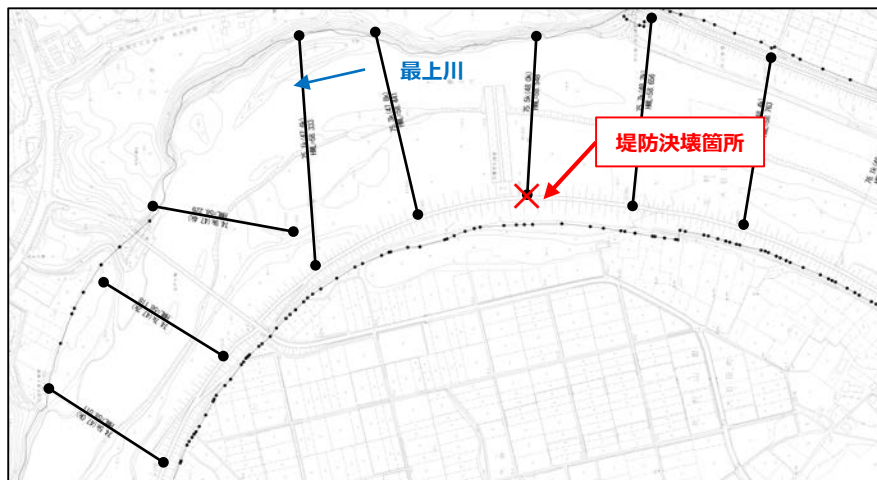
台風99号の大雨の影響による出水により5月15日13時05分頃に決壊した、尾花沢市大字名木沢地内（最上川中流左岸48.0k）付近の堤防の緊急復旧工事を14時30分に着手しました。

- 堤防決壊 : 山形県尾花沢市大字名木沢地内  
(最上川中流左岸48.0k付近)
- 破堤延長 : 約108m
- 浸水面積 : 約700,000㎡
- 人的被害 : 調査中
- 家屋被害 : 調査中
