酒田港南防波堤延伸に伴う灯台移設の事務手続きと現場施工について

酒田港湾事務所 工務課 上村明仙

本稿では、酒田港南防波堤灯台の移設について報告するものである。

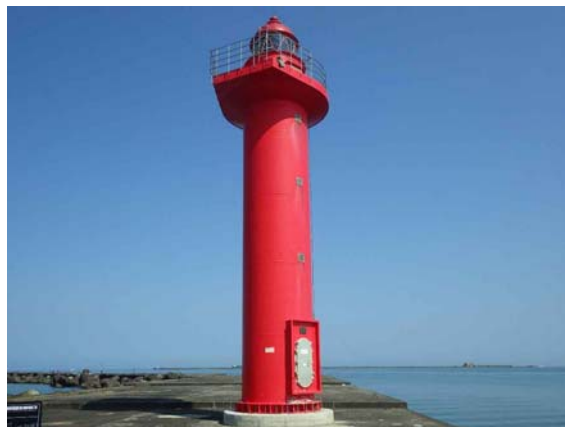
(写真-1) 移設前灯台

灯塔 鋼製(赤色塔形)G-12 型

高さ：約 14m

重量：約 30t(機器類除く)

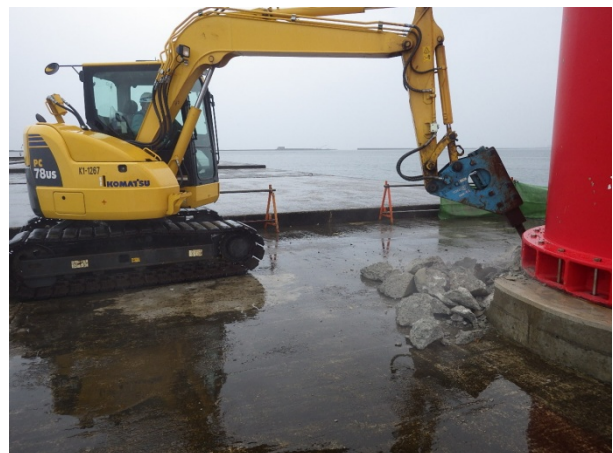
(写真-2) 灯台基礎取壊

灯台移設に先立ち、灯台外側基礎コンクリートの取り壊し及びはつり(写真-2)を行った。本施工は灯台を防波堤に固定している基礎の取り壊しであり慎重に行う必要があるため、バックホウとハンドブレーカを用い、灯台に損傷を与えないよう施工した。避雷導線及び避雷導線保護管は所定の位置で切断した。施工後、転倒の危険があるため起重機船に積込んだ後も吊った状態のままとした。

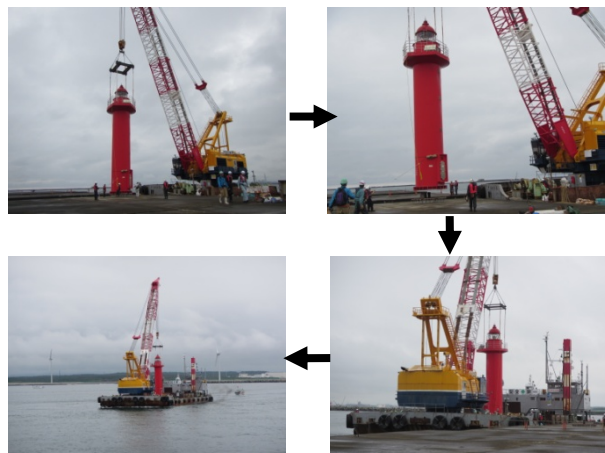
(写真-3) 起重機船による運搬状況

灯台基礎外側取り壊し完了後、起重機船(250t吊)を使用して灯塔の移設(灯台設置場所まで海上運搬)を行った。移設に当たっては、灯塔および灯ろう等に損傷を与え

ないように吊金具により、安定させながら、十分注意して作業し、海上運搬では、灯塔の直立状態を維持（写真-3）したまま行った。灯塔の固定金具用の穴が 48 箇所あり、既設コンクリートに設置済みのアンカーボルト 48 本と位置を合わせるため、介錯ロープを使用して慎重に所定の箇所へ設置（写真-4）した。

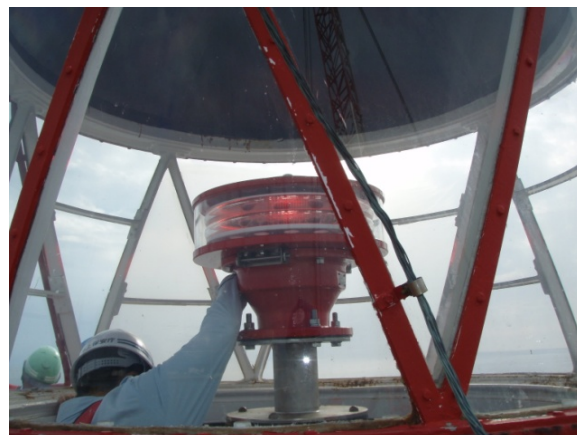
（写真-5）点灯確認

LED 灯器（写真-5）

受注者が保安部から既設灯台の機器の引き渡しを受け、機器取付を行った後、保安部立ち会いの下、点灯確認を行った。

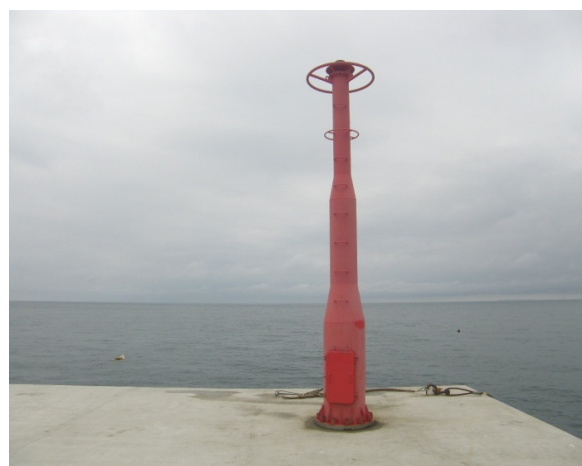
(写真-6) 標識灯撤去前

灯台移設と平行して標識灯(5m 段付ポール型)を撤去(写真-6)した。

撤去は消灯後、標識灯の固定金具を取り外し、起重機船(250t 吊)を使用して行った。上部工上に残ったアンカーボルトはガス切断した。撤去された標識灯は再利用するため適切に管理し保管する。
