第 2 回 北上川等堤防復旧技術検討会

第 1 回検討会意見及び対応方針について

平成 23 年 5 月 6 日（金）

国土交通省 東北地方整備局

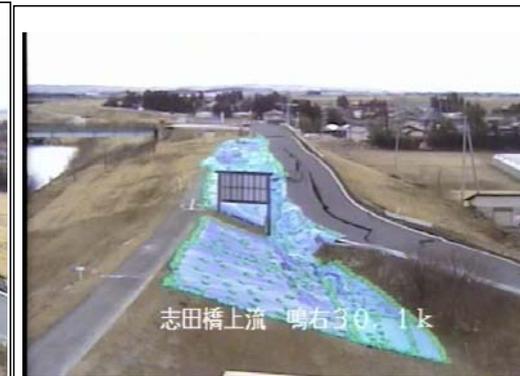
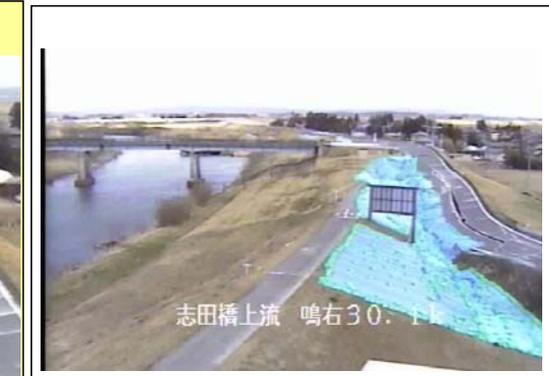
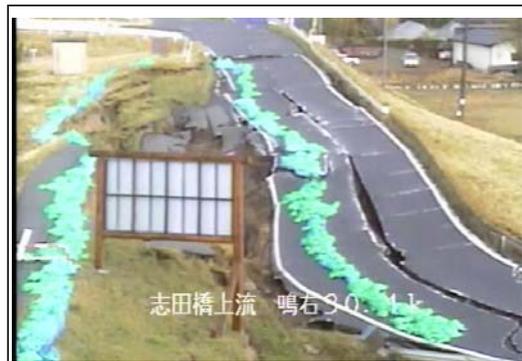
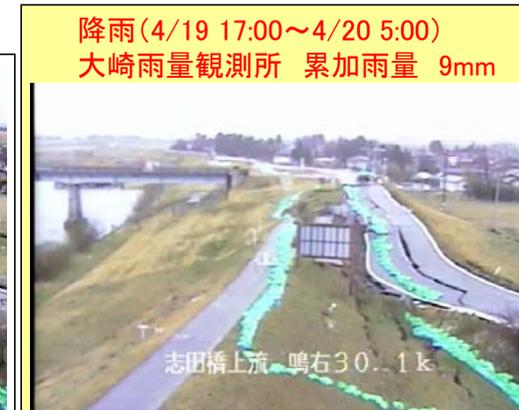
志田橋CCTV静止画像

意見	意見への対応
<p>(地震被害について)</p> <p>被災要因は、閉封飽和域（堤体）若しくは基盤の液状化と思われる。 地震動慣性力等その他の要因は今日見た中では無いようだ。</p>	
<p>堤防被災は、液状化によるものであると思う。天端沈下量が注視されやすいが、側方へのはらみ出し量についてもきちんと把握しておく必要がある。</p> <p>視点：①沈下による体積変化量と側方流動による体積変化量は同程度か。 （等体積せん断変形であるのか） ②平成15年宮城県北部を震源とする地震時の被災と比較して、変形量は大きいのか小さいのか。 （地震動の大きさ、地震動継続時間の違い） 可能であれば、同程度の閉封飽和域厚を有する箇所と比較することが望ましい。</p>	<ul style="list-style-type: none"> ・側方流動の分析 <ul style="list-style-type: none"> ○ 堤防変状についての変形図（横断面図、平面図）から変形量を整理 →資料2-1、資料-3
<p>被災要因は、閉封飽和域（堤体）若しくは基盤の液状化のどちらかであると思う。</p>	
<p>慣性力による被害は無い。</p> <p>閉封飽和域については、サクシジョンの作用によって堤体内で地下水位が高くなっていると推測される。地下水涵養源を探るため、堤内側の地下水位も高い箇所（例えば江合川福沼地区）では、堤内地の地下水位調査も必要である。 また、風間委員のご意見にあった側方への移動量を把握するという事は、今回の地震動の継続時間の影響を考慮するべきである、という大変重要な指摘であると思う。</p>	<ul style="list-style-type: none"> ・堤内地側の地下水位の計測 資料-2-1に地下水調査実施箇所を明示
<p>地震動の継続時間の影響も考慮すべきであるが、余震の数も多いことから、どの時点でどの程度の変形量であったのか、について、可能な限り把握しておくことが重要である。</p>	<ul style="list-style-type: none"> ・被災の時間的変化の把握 志田橋（鳴瀬川）部におけるCCV静止画像について整理 →P3

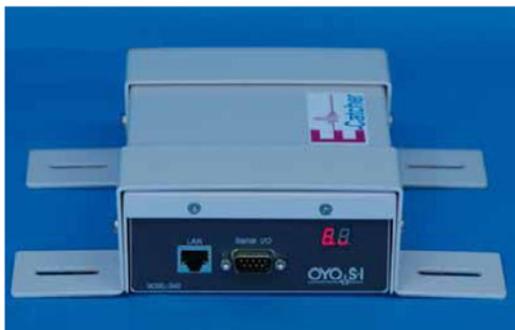
小型地震計の例

- 波形収録機能と震度相当値の出力機能を持つ。
- プレトリガは 15 秒(固定)、内蔵メモリは 56 波形(1 波形 100 秒)分のデータを記録。
- 震度相当値はトリガ収録終了後気象庁の指定する震度フィルタを FIR で計算し、震度計と同等な数値を出力。
- トリガ時には震度相当値*、最大加速度値、SI 値をリアルタイムで出力。
- 速度応答スペクトル(0.1sec-2sec)を出力。
- RS232C および LAN ポートを有し、電話回線、インターネットを使った通信が可能。
- トリガ時、内蔵表示器上に SI 値に基づいて計算した震度階相当値*、計測震度相当値*を表示。
- 外付震度表示器と接続すれば、免震ピットなどアクセス困難な場所に設置された地震計の震度情報が容易に確認できる。(オプション)
- 複数台の連動機能があり、地震時の建物における階層別の揺れ観測に最適。
- 無電圧接点3ポートを有し、工場での地震時生産設備管理にも使用可能。

センサ:	半導体センサ(JA-30SA32-25B)
加速度成分数:	3成分(水平:2、上下:1)
計測範囲:	2000gal(上下動は1000gal)
感度:	1V/G
中点電圧:	2.5V
バイアス温度係数:	±1mG/°C
ノイズレベル:	2 gal
周波数範囲:	水平 DC~20Hz(-3dB) 上下 DC~4Hz(-3dB)
AD 変換:	実効 16 ビット

インターフェース:	LAN, RS232C を標準装備。
表示器:	7セグメント2桁 LED, トリガ時に計測震度・震度階の最大値を表示。
動作中:	LED 表示内右下のドットが点灯。
トリガ中:	LED 表示内右下のドットが 0.5 秒ごと点滅。
連動:	複数の地震計のトリガを連動する。
接点:	無電圧接点3ポート、ノーマルオープン。
接点のレベル:	加速度、SI値、震度相当値で設定可。
接点の最大定格:	1A@DC24V , 0.5A@30V AC。
時刻校正:	サーバとの通信で自動的に時刻を校正。
トリガレベル:	3 ガル~999 ガルで任意設定。(3 成分の OR)
プレトリガ:	15 秒(固定)
1地震の記録時間:	100 秒間とし、100 秒間を越える地震は連続したファイルとして管理、表示する。
メモリ:	56 ファイル分のデータを収録。
メモリ管理:	メモリが満杯に近づくとき古い地震又は計測震度の小さい地震から順にデータを消去。
波形データフォーマット:	ヘッダ情報付き CSV フォーマット。
リアルタイム震度情報:	トリガ時、震度情報(計測震度相当値、SI 値、最大加速度 X,Y,Z それぞれの最大値および水平合成)を 1 秒~10 秒毎に送信する。
震度演算方法:	気象庁標準の計算方法に準じるが震度フィルタは FIR フィルタを使用。
各種通信機器への対応:	LAN(HUB またはルータを接続)、一般公衆回線、携帯電話、PHS による通信が可能。 (モデムは外付け)
電源/消費電力:	AC100V/3.5W
停電保証:	停電時のバックアップ用として、乾電池を内蔵する。(単 3 アルカリ乾電池 × 4 本) AC電源供給が切れた場合に乾電池稼働に切り替え、最大 100 分間測定を継続し乾電池の電圧が定値以下になったらマイコンを正常終了する。
サイズ:	120mm × 170mm × 50mm (固定金具除く)
取り付け方法:	標準付属金具を使ってボルトで固定、上から下又は下から上向きの固定が可能。
地震計管理:	標準付属ソフトをインストールした PC にてデータ回収、各種設定を行なう。 (Windows XP, 2000 にて動作確認済)

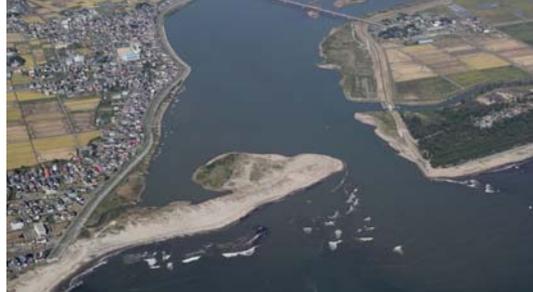
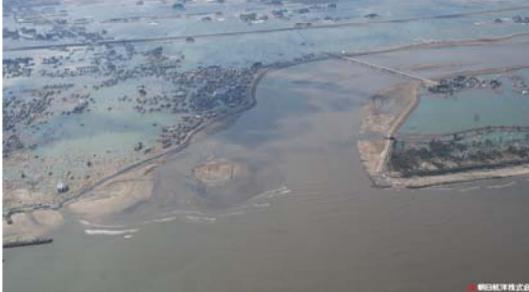
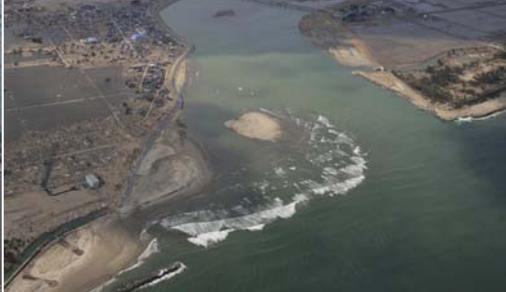
阿武隈川右岸下流部（荒浜地区）垂直写真

【地震被災前（平成22年10月2日）】

【地震被災直後（平成23年3月12日）】

【地震被災後（平成23年3月23日）】

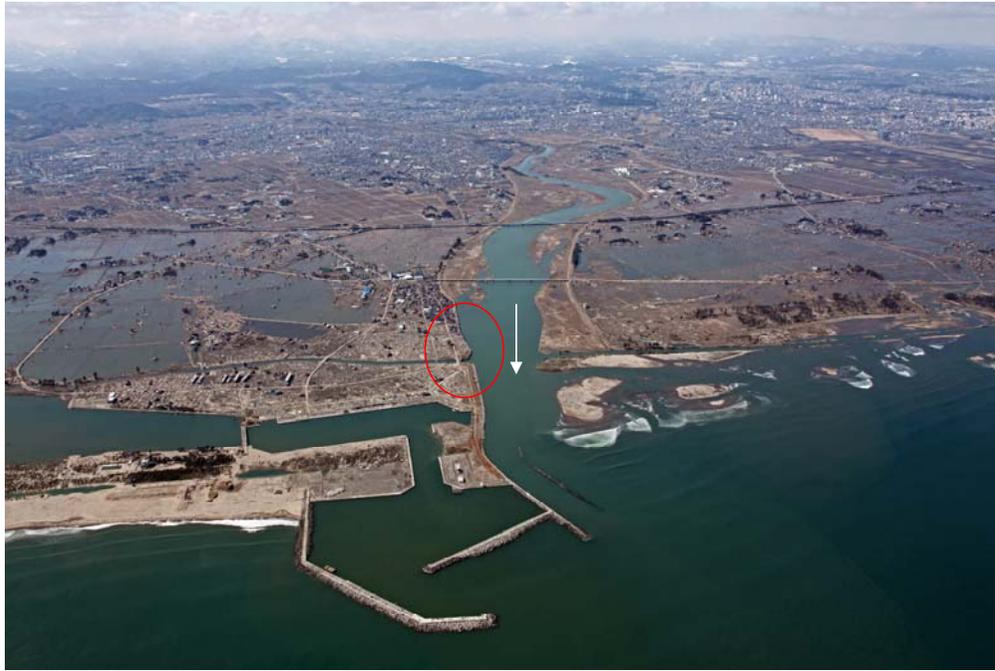
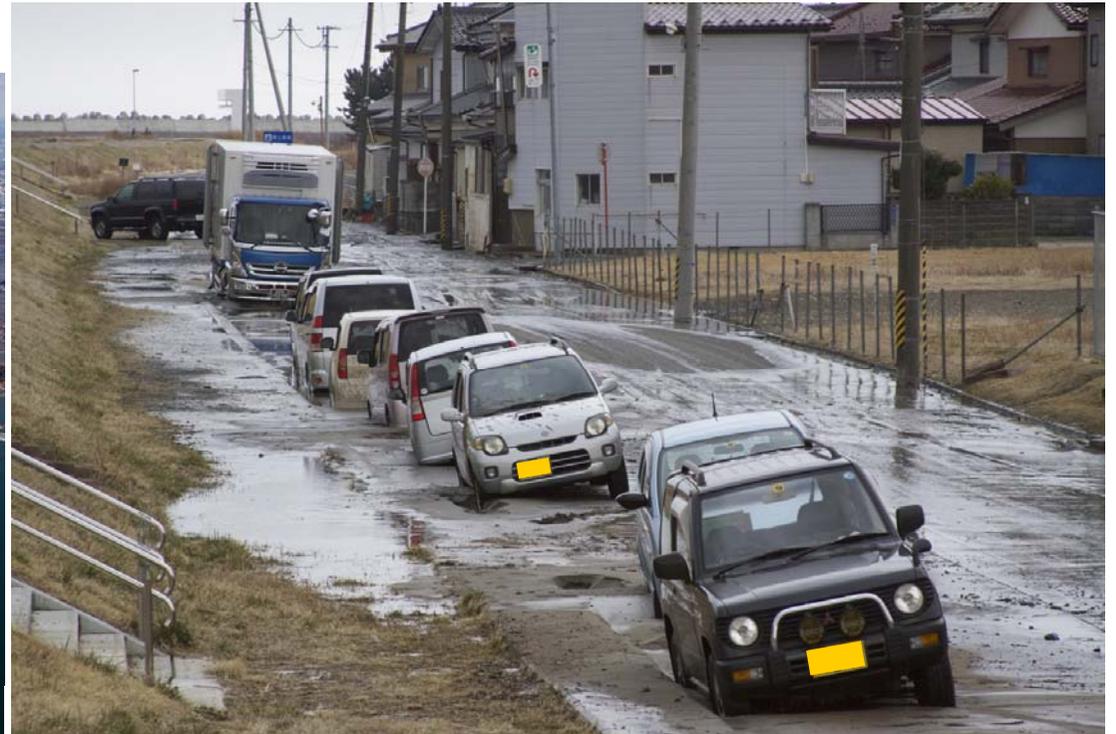
名取川河口部 液状化状況写真

【地震直後の液状化写真】

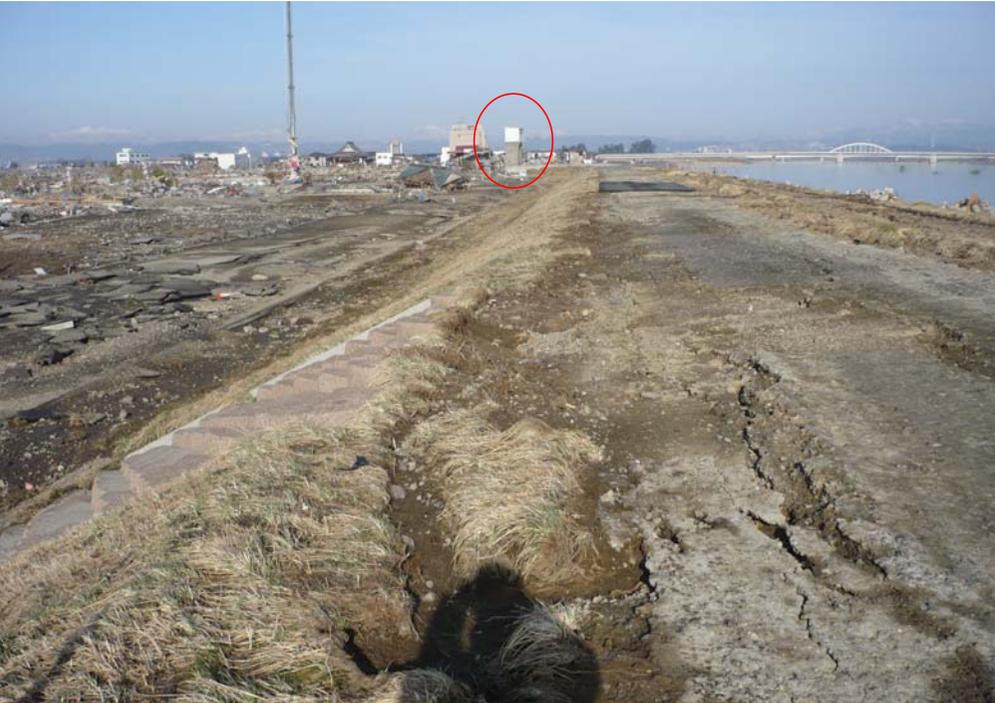
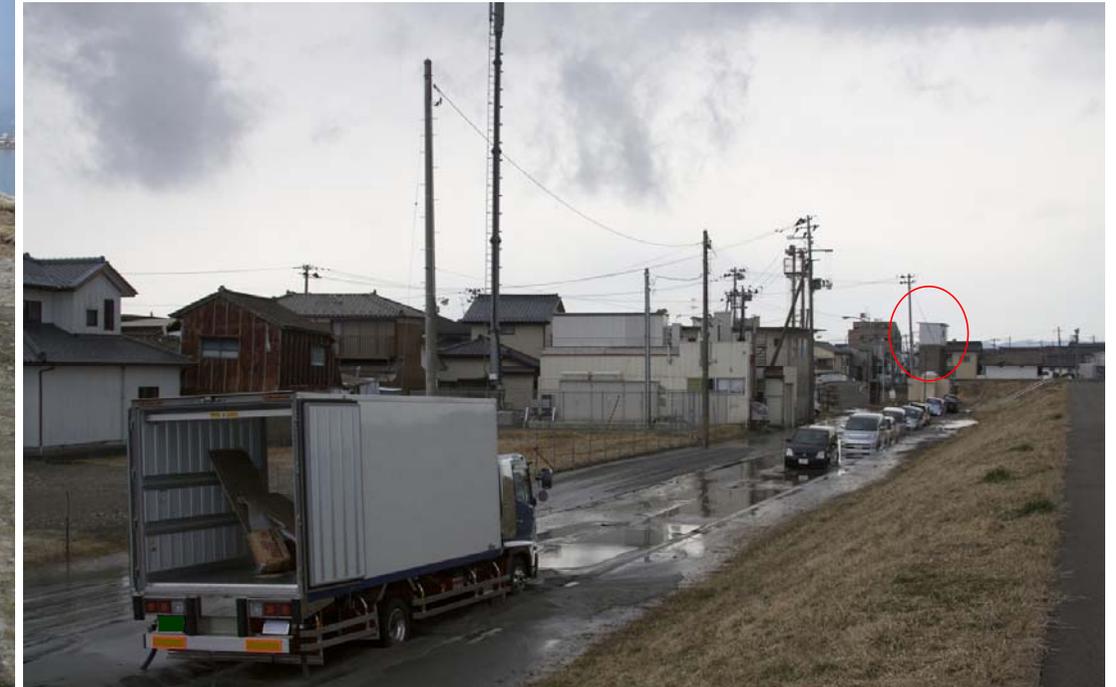
【津波被災後の同位置箇所写真】
