北上川等堤防復旧技術検討会

報告書 資料編

13. 津波目撃証言

北上川等堤防復旧技術検討会
国土交通省 東北地方整備局

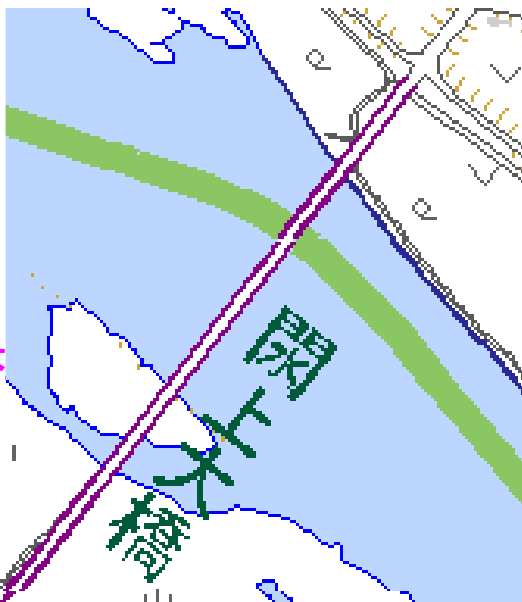
河口周辺拡大

① 関上水門にて写真撮影
(河川を津波が遡上していた模様)

② 被災住宅を避けて避難開始

③ 関上大橋にて写真撮影
(この時は、河川の津波遡上が早かった)
(橋梁周辺で海側を見た時、土煙が見えた)
※津波が住宅を押し流して迫っていた模様

津波の遡上時間は、河道内が先行しており、河道からの越水と堤内地の津波浸水が別々に起こっていた模様。

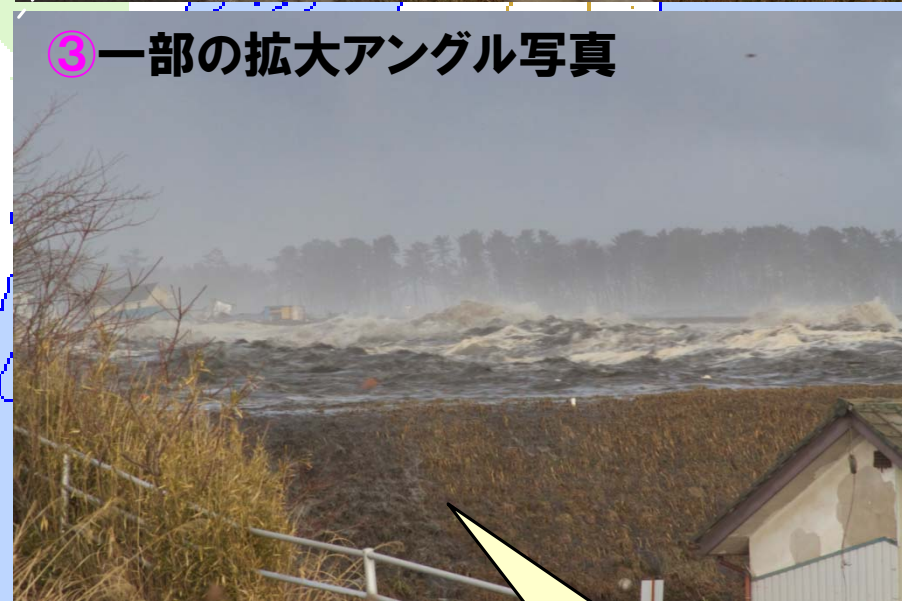
③ 一部の拡大アングル写真

堤防の越水が確認できる

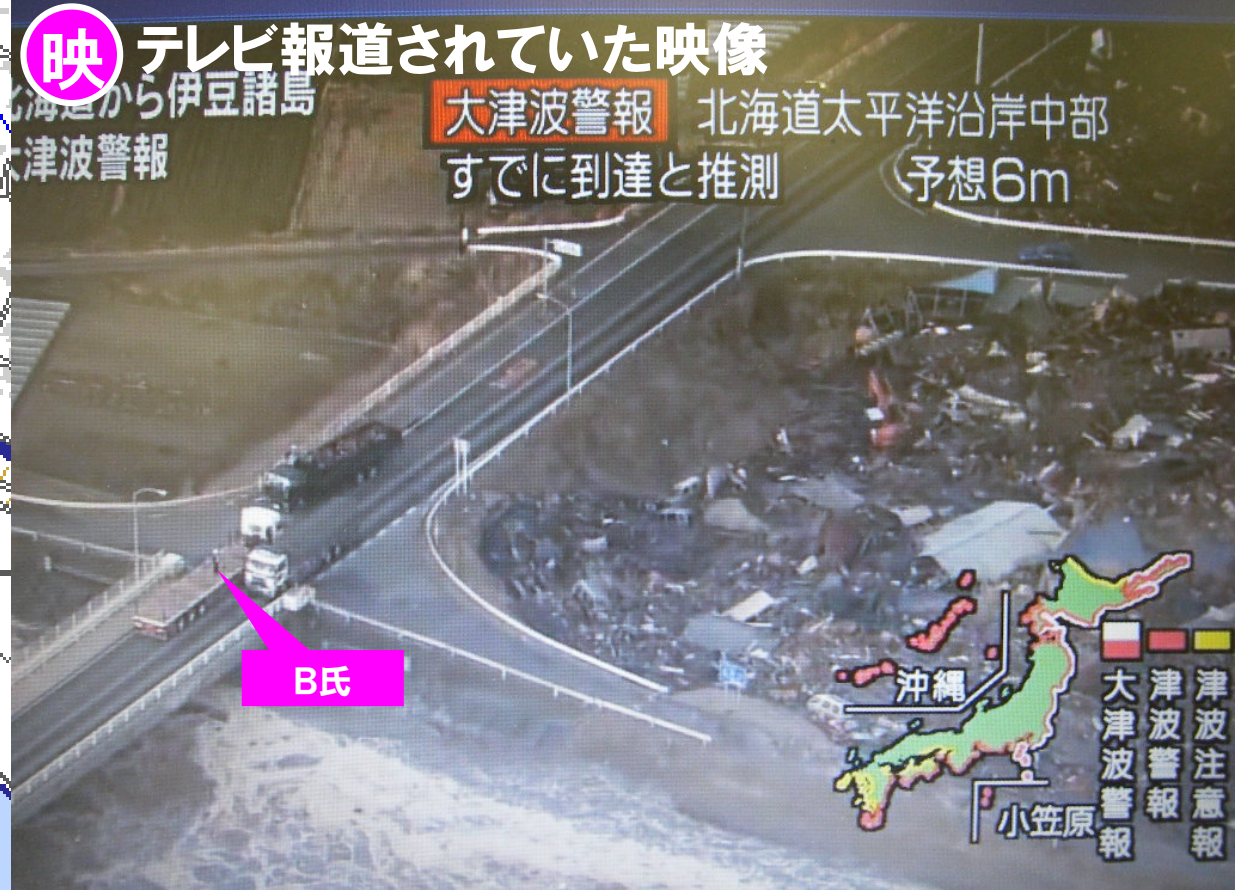
- ・津波遡上の順番としては、下記の順番だった。
- ①河道内の津波遡上
- ②閑上地区への津波被害発生※
- ③藤塚地区の津波遡上(黒い水が瓦礫と共に遡上)

※閑上地区に関して、直接、見たものは砂煙であり具体的な波の挙動を観察したわけではないが、川から溢れた水が閑上地区の集落へ被害をおよぼしているようには見えなかった。
なお、物音としては閑上地区から「バキバキ」という家屋が破壊されている音や爆発音が聞こえた。

[B氏の証言からの推測]
津波の遡上時間は河道内が先行したのは事実だが、閑上地区被害の主要因は河道からの越水に見て取れない模様。

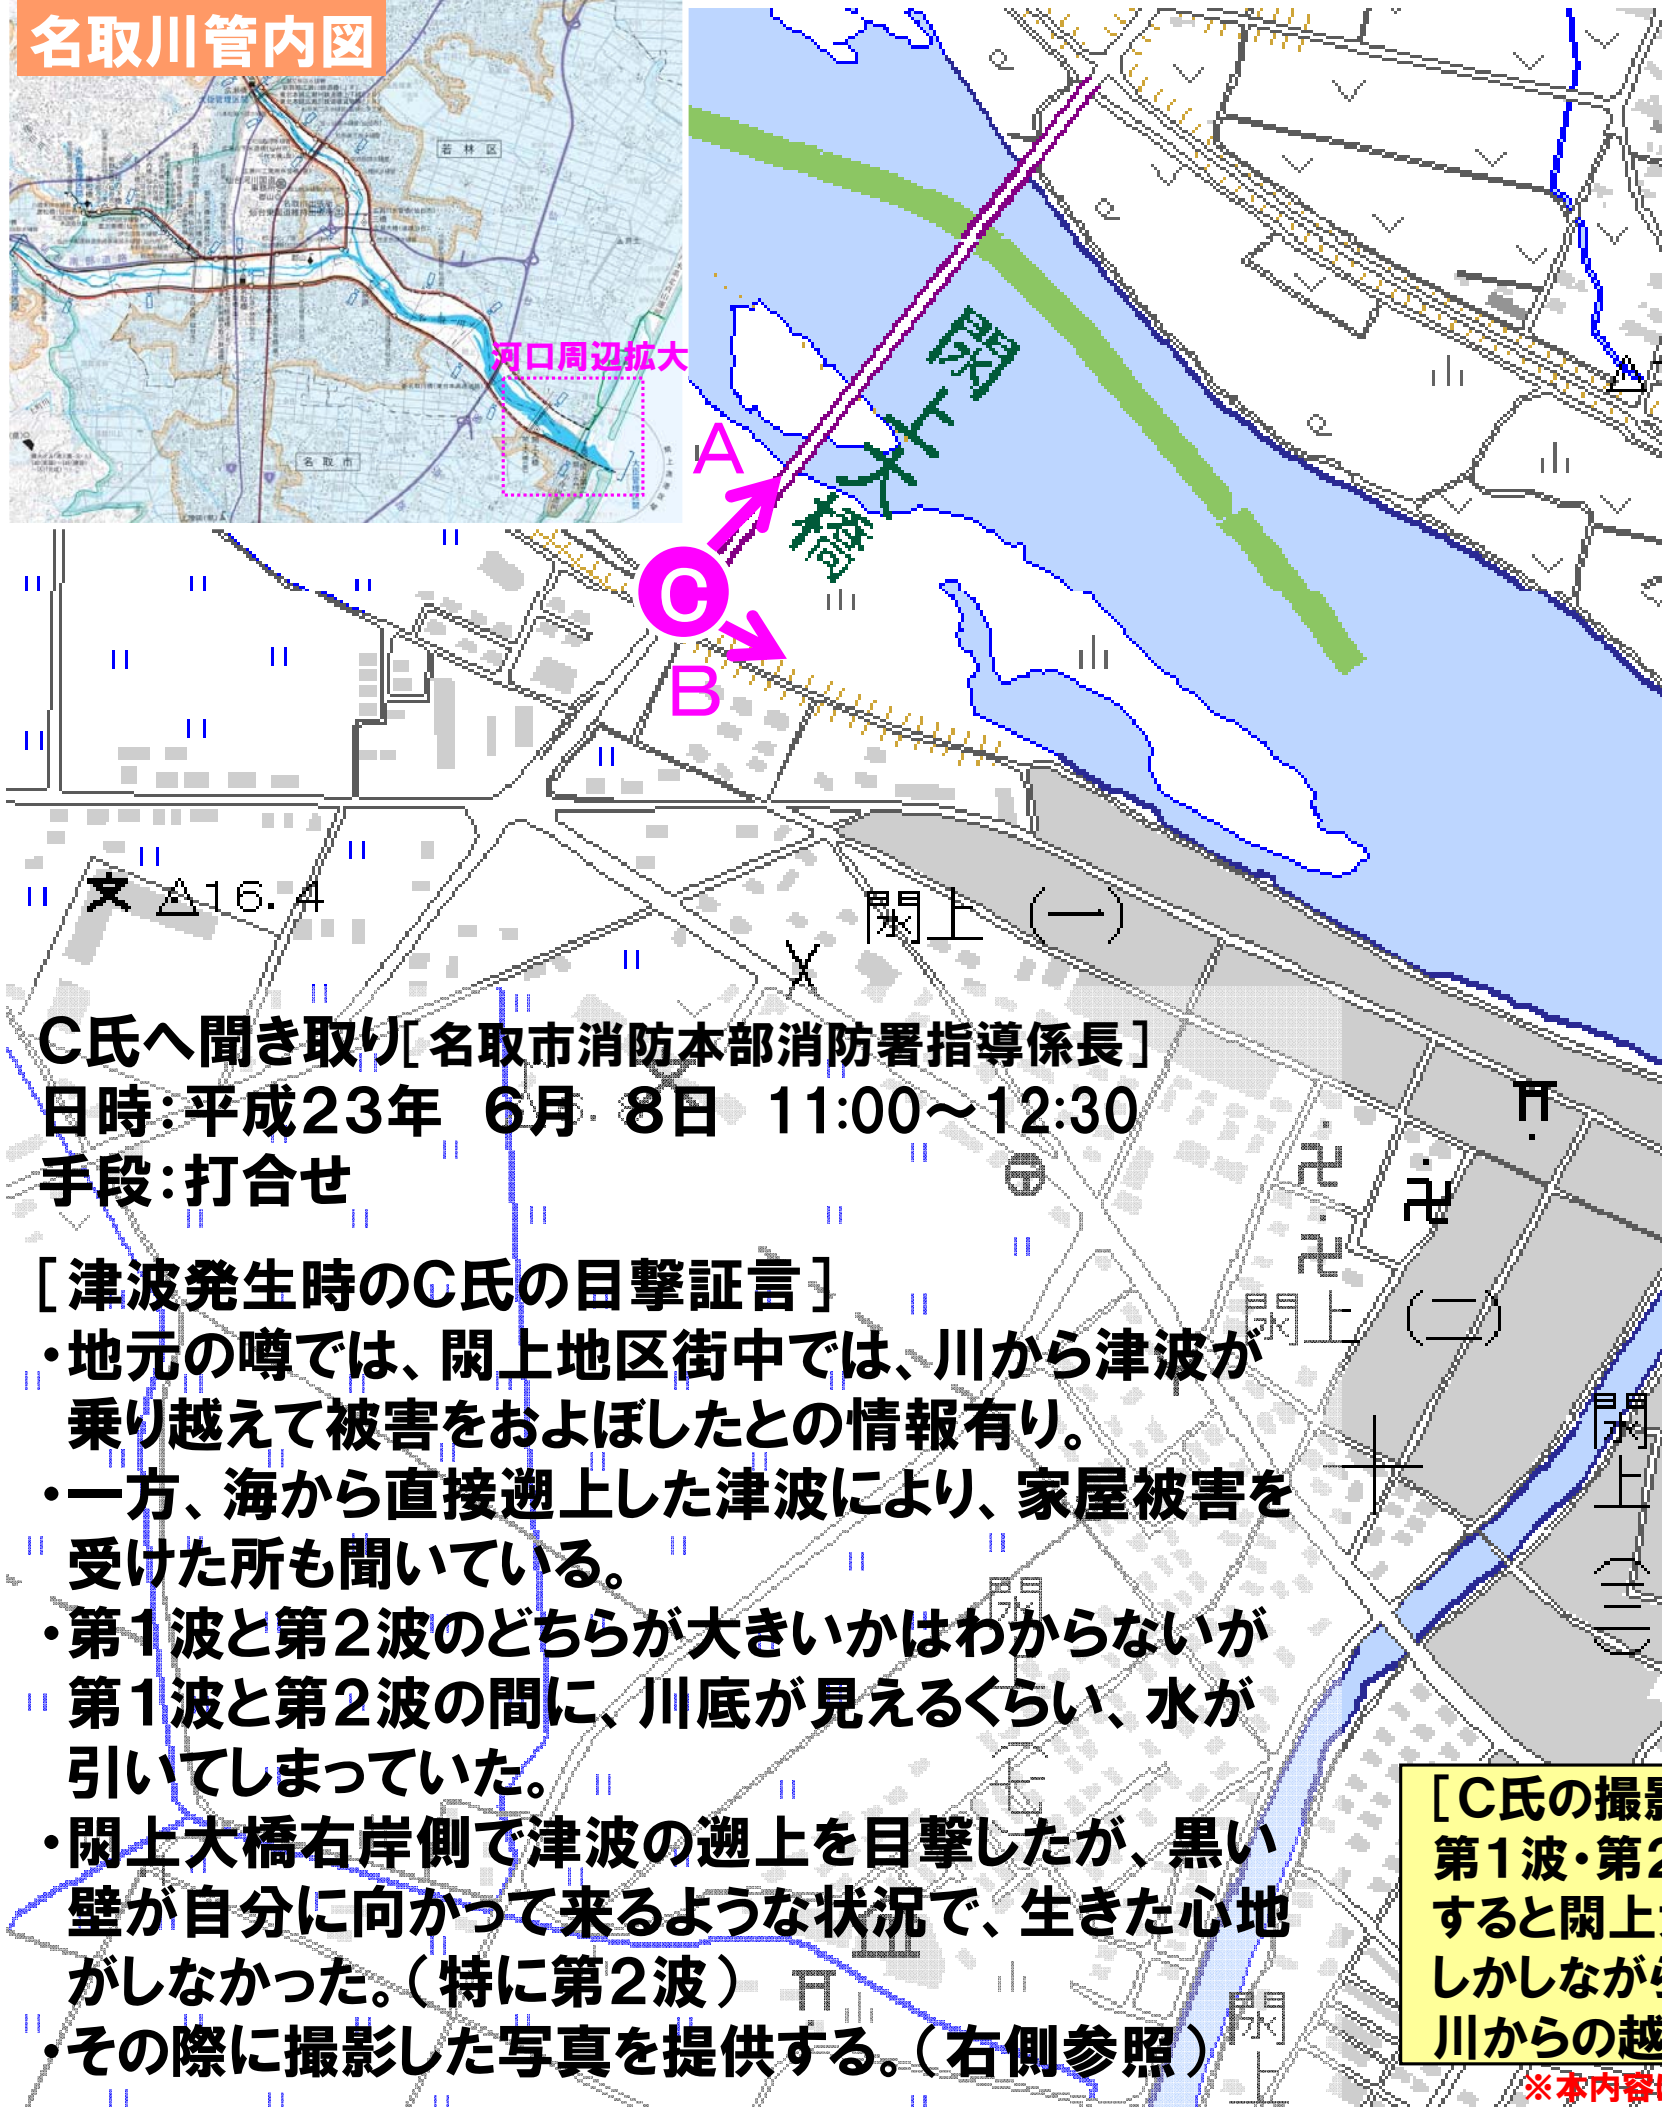
- ・地元の噂では、関上地区街中では、川から津波が乗り越えて被害をおよぼしたとの情報有り。
- ・一方、海から直接遡上した津波により、家屋被害を受けた所も聞いている。
- ・第1波と第2波のどちらが大きいかはわからないが第1波と第2波の間に、川底が見えるくらい、水が引いてしまっていた。
- ・関上大橋右岸側で津波の遡上を目撃したが、黒い壁が自分に向かって来るような状況で、生きた心地がなかった。(特に第2波)
- ・その際に撮影した写真を提供する。(右側参照)

[C氏の撮影写真からの推測]
第1波・第2波が過ぎて落ち着いてから写真を撮影した、とのことから推測すると関上大橋周辺においては川からの越流ではない。しかしながら、“Bの写真”や噂などの話しを総合すると河口周辺において川からの越流が考えられる。

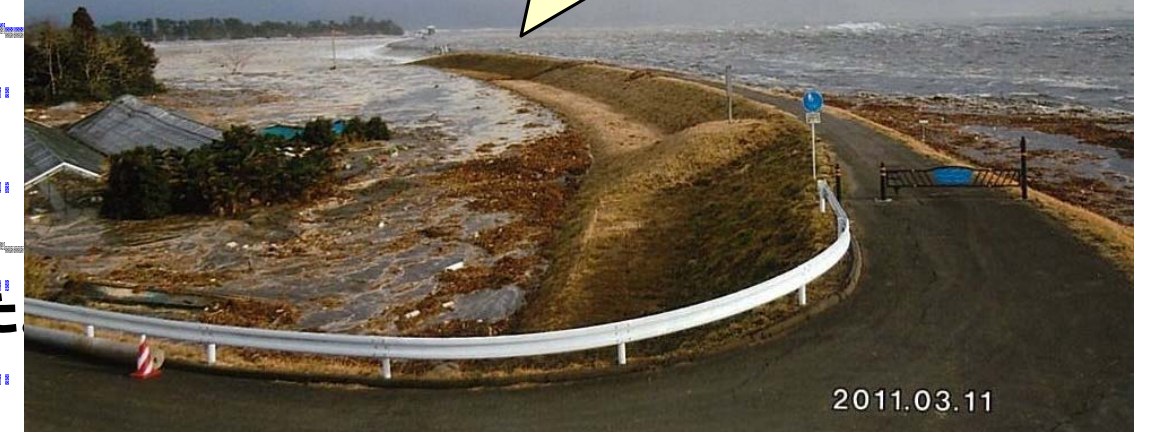
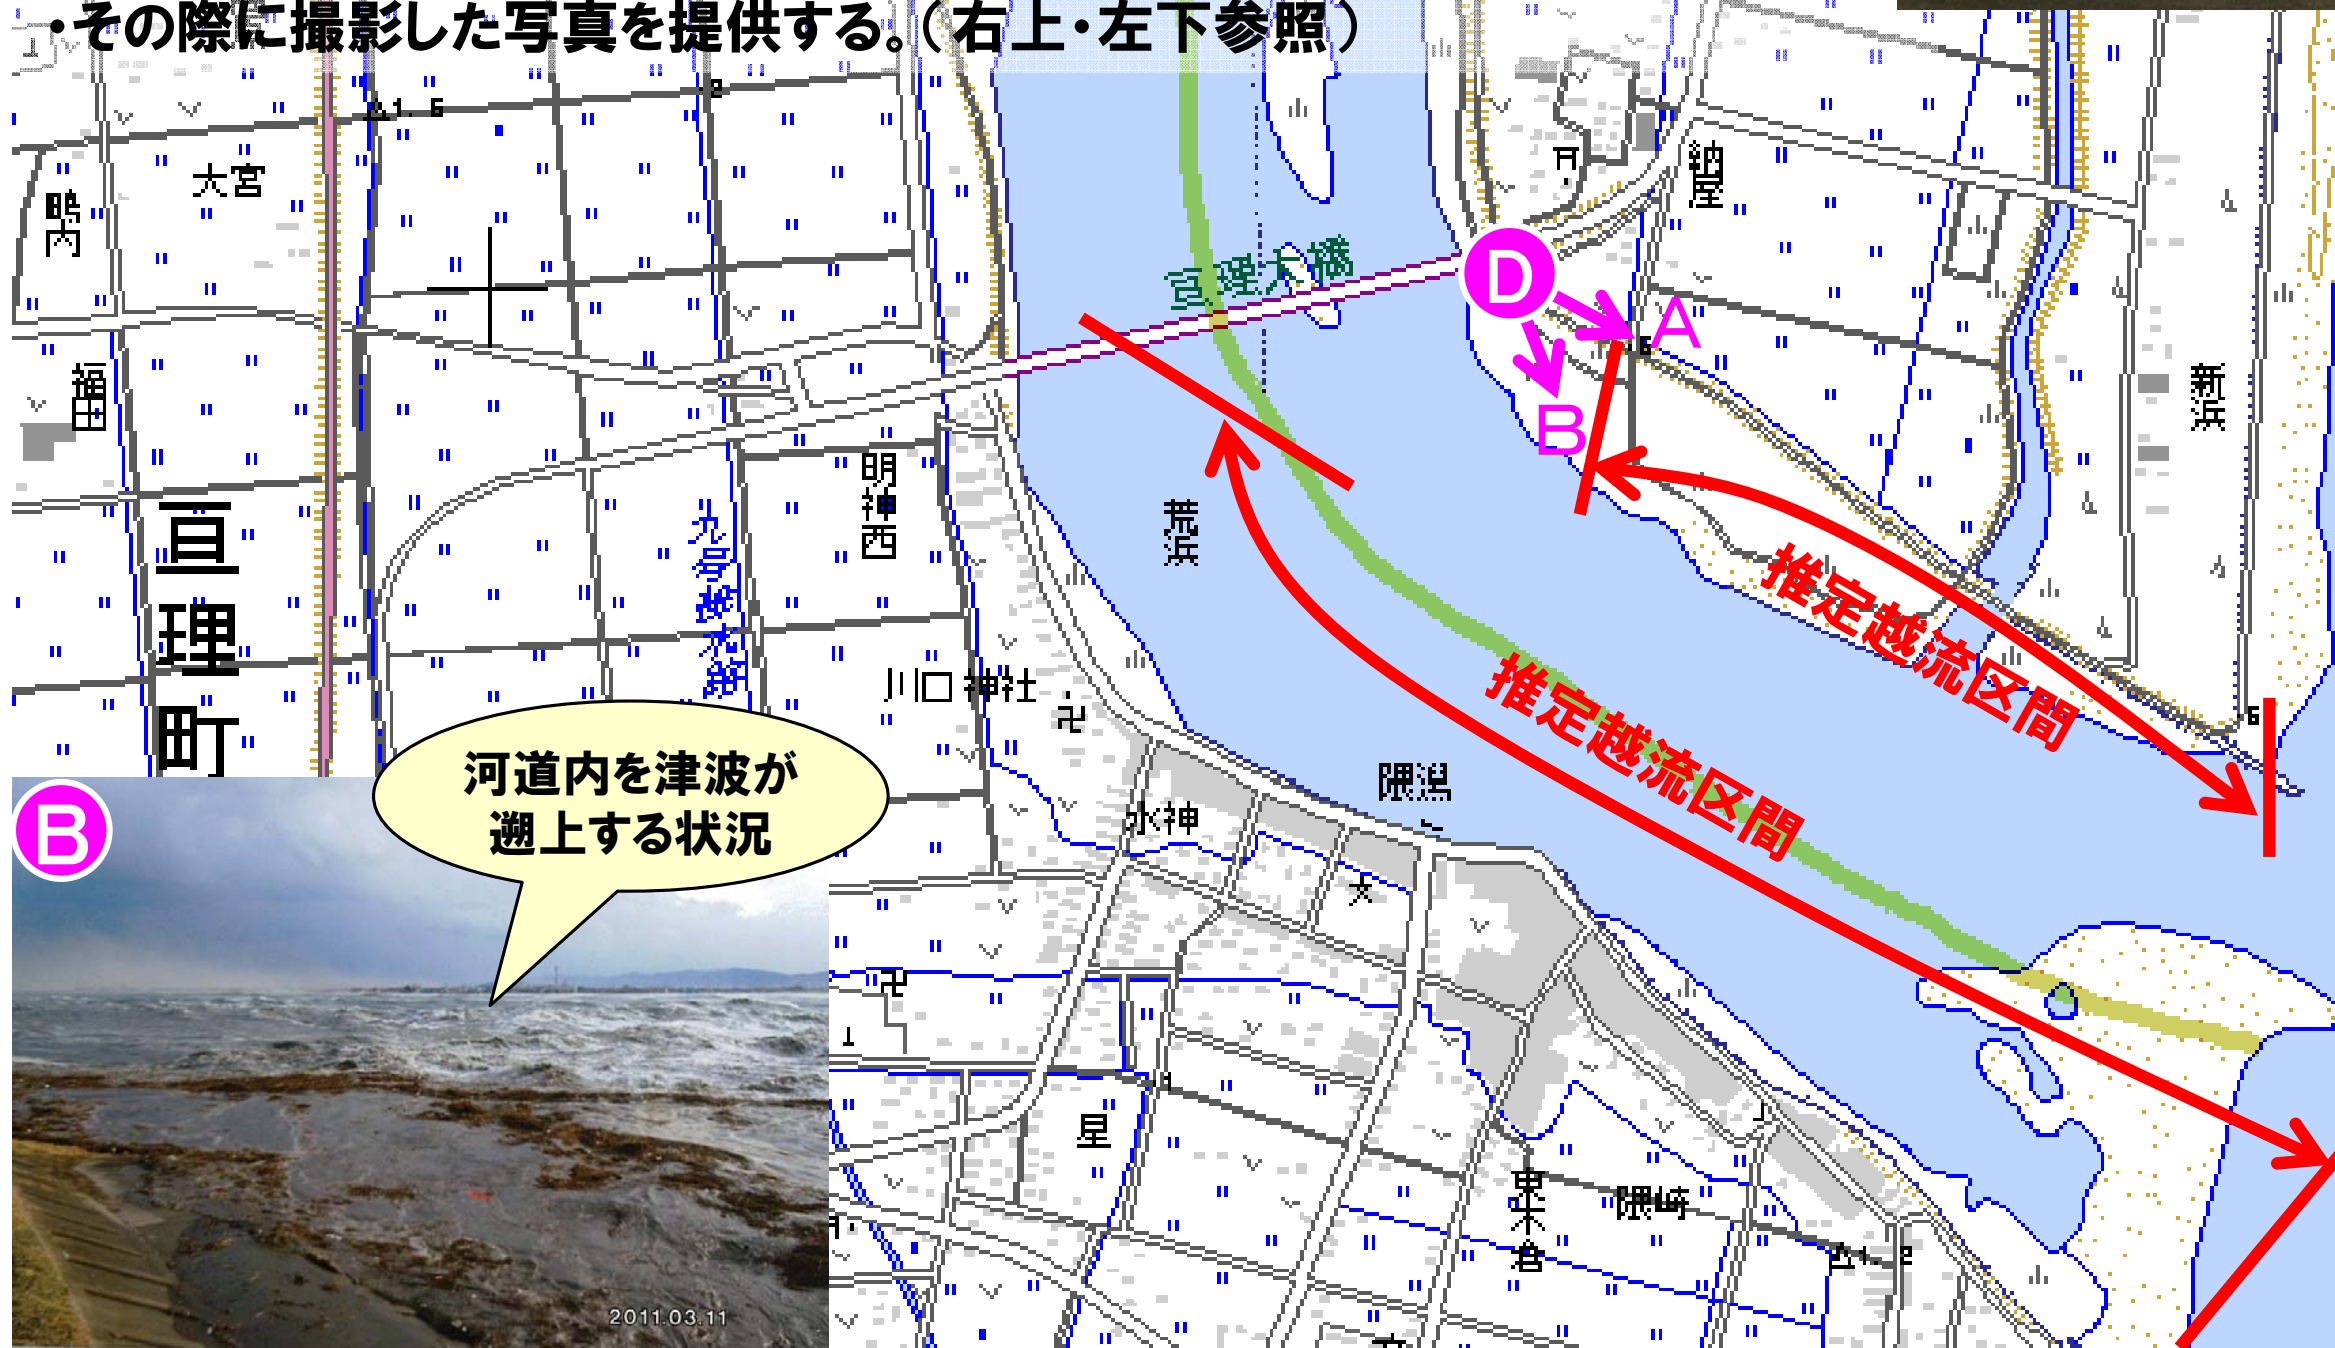
A

- ・巨理大橋左岸部に立つことにより津波から逃れることができた。
- ・巨理大橋右岸部は、津波が海→川→堤防と乗り越えている状況が見えた。
- ・堤防を越流した区間を思い出すと巨理大橋では、右岸側1/4程度が越流したように見えた。
- ・左岸部は、巨理大橋から200~300m下流までが越流していたように見えた。
- ・巨理大橋左岸側で津波の遡上を目撃したが、生きた心地がしなかった。
- ・その際に撮影した写真を提供する。(右上・左下参照)

巨理大橋から200~300m
下流まで越流していた様子

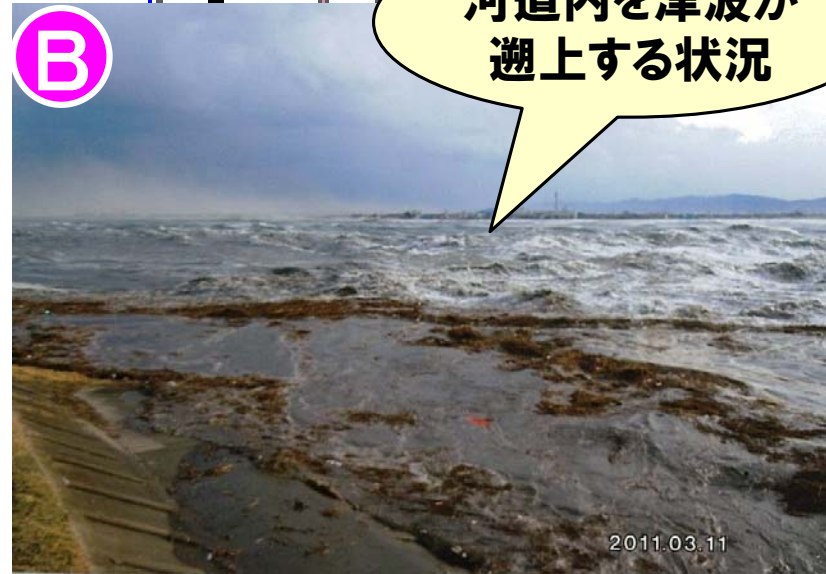
B

河道内を津波が
遡上する状況
