AIによる橋梁点検業務の支援

AI橋梁点検支援サービス「Dr.Bridge」のご紹介

2022年5月25日
BIPROGY株式会社
戦略事業推進第一本部
スマートX-Biz推進部
土木グループ
グループリーダー
加藤豊

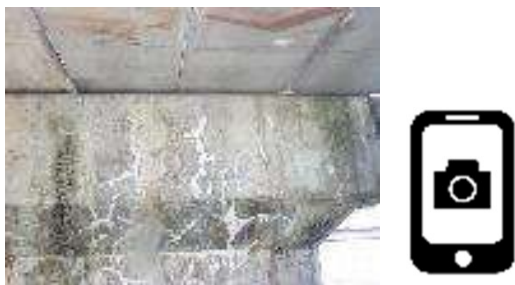
ステップ1

まずはパチリ。
クラウドサーバへ。

橋梁の劣化箇所を撮影。
クラウドにアップロード。

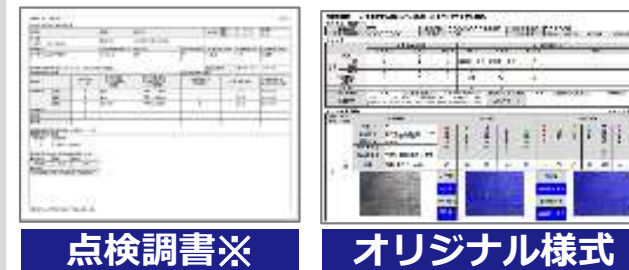
ステップ3

点検調書にデータを反映

面倒な点検調書の作成・
印刷を瞬時に実行。

調書※への自動反映

※国土交通省道路局「道路橋定期点検要領」平成31年2月（様式A）
