ニーズ番号 R3-3「橋梁の点検及び補修設計」
提案題名「3Dデータによる経年劣化管理と橋梁補修
設計手法」

エム・キュービック株式会社
株式会社セイコーウェーブ(発表者)

3Dデータによる経年劣化管理と橋梁補修設計手法

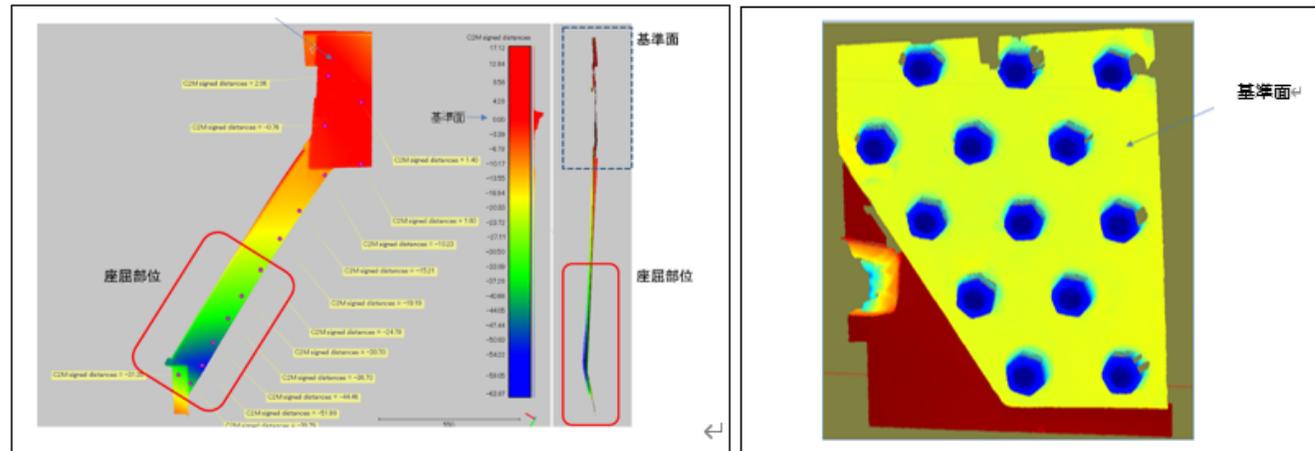
- 上図は対傾構現状を計測した3Dデータに基づき、座屈をカラーマップ化したものである。上左図は正面図、上右図は側面図。側面図では、対傾構の座屈具合が具体的に図示されている。
- 従来、定規を当てることで歪みのあることは把握できるが、経年変化を数値で管理することはできなかった。
- 3Dデータ化することでいつ補修が必要となるのか、補修計画をより具体化することができる。

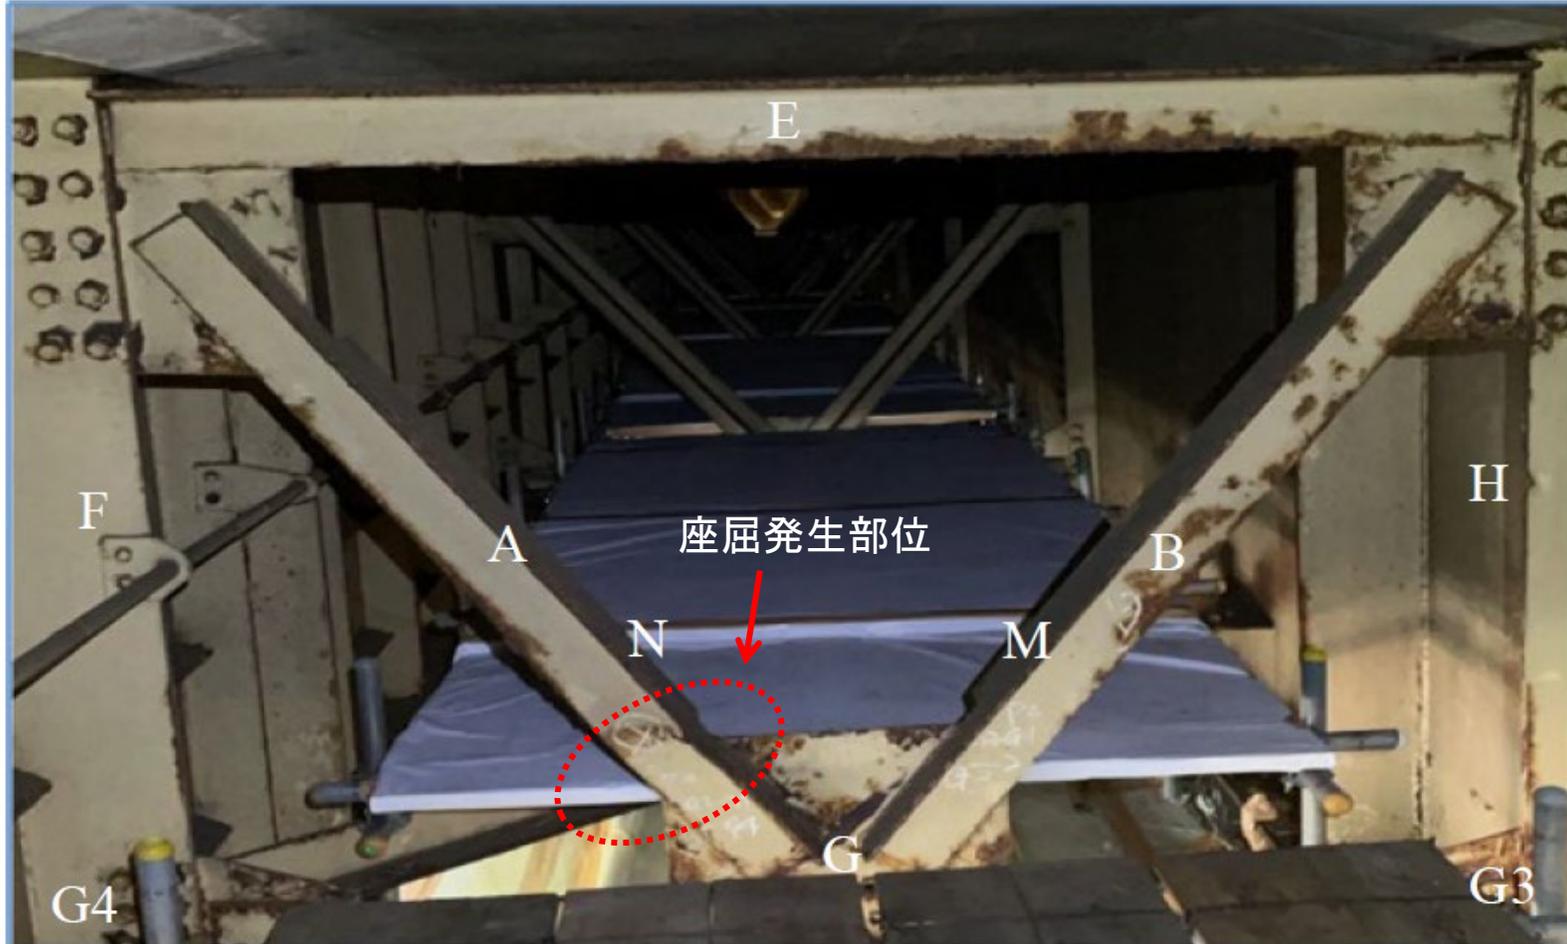
(a) 対傾構表側 (A2 側面)

対傾構全体写真

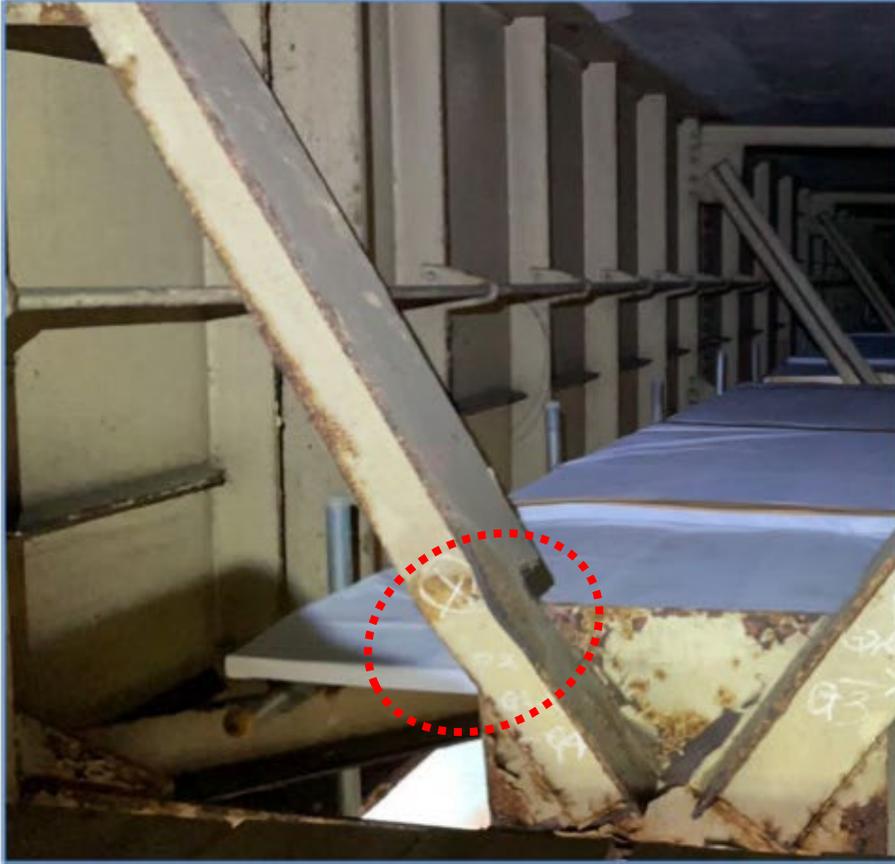
(a) 部材 A (全体)

座屈部位写真

- 3D計測により、当該部の対傾構には、部材Aの全体座屈、および部材Aのガセット連結部に局部座屈が生じていた。
- 損傷原因はG3主桁、G4主桁の相対変位差、対傾構の全体的な歪みから、G4主桁の支承取替工事の際のジャッキアップにより座屈が生じたと推定
- 他の部材には座屈が生じていないため、3D計測データに基づき、部材Aの局部座屈箇所を切断し、当板補強することで、座屈耐荷力の回復を提案

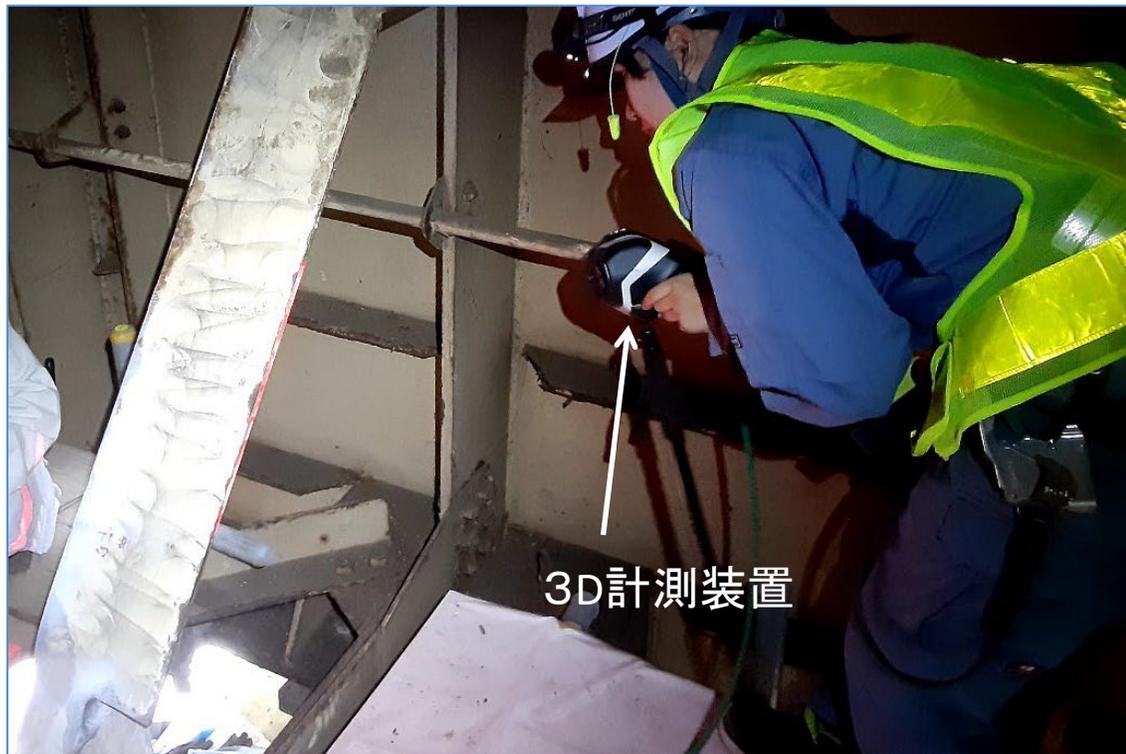
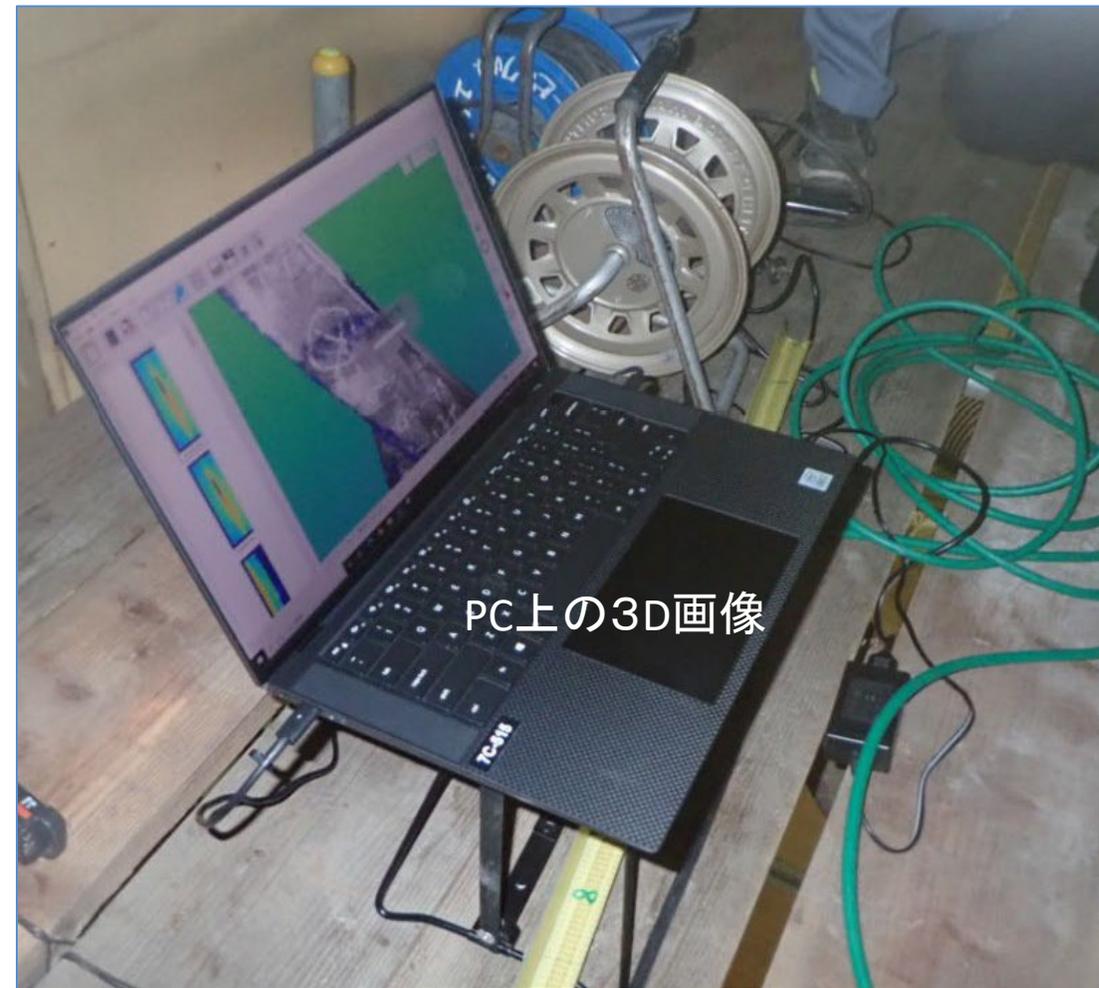
3D計測作業

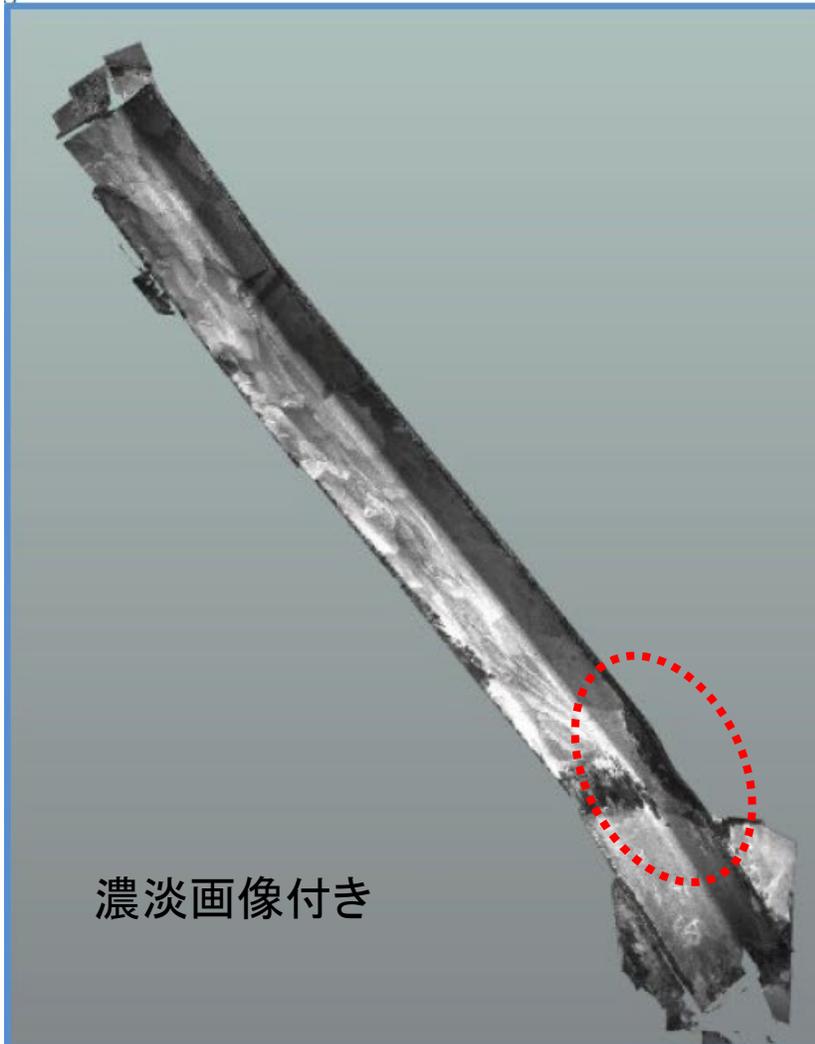
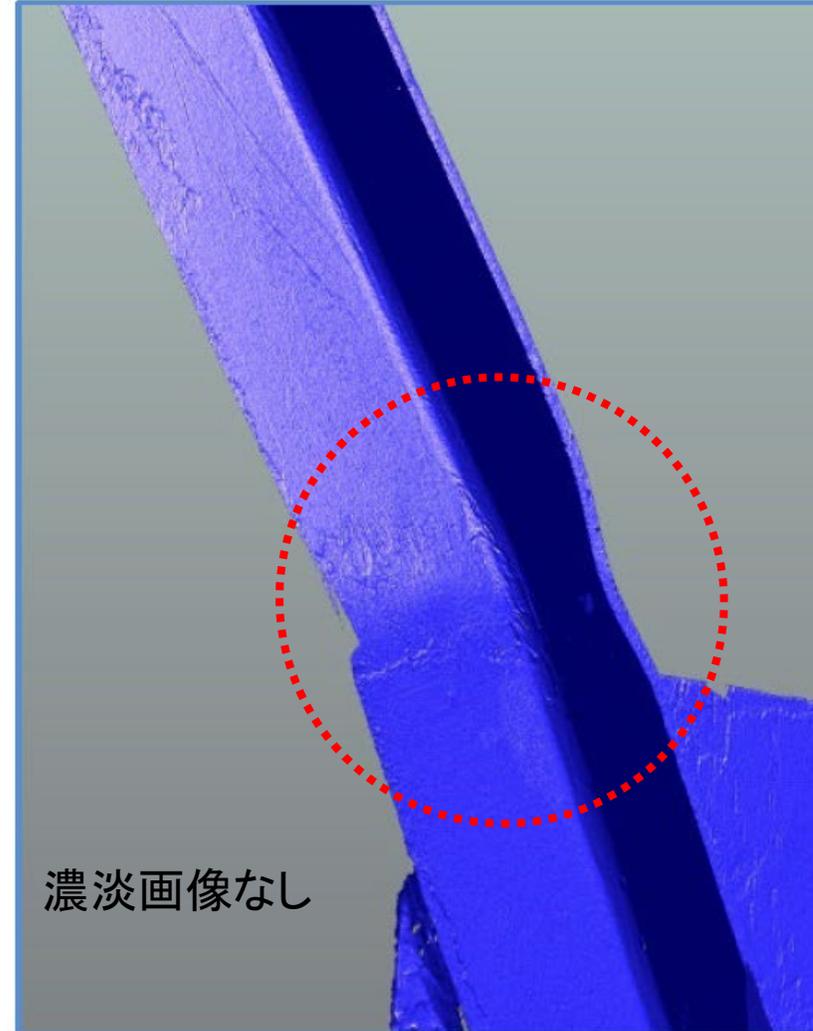
3Dデータ

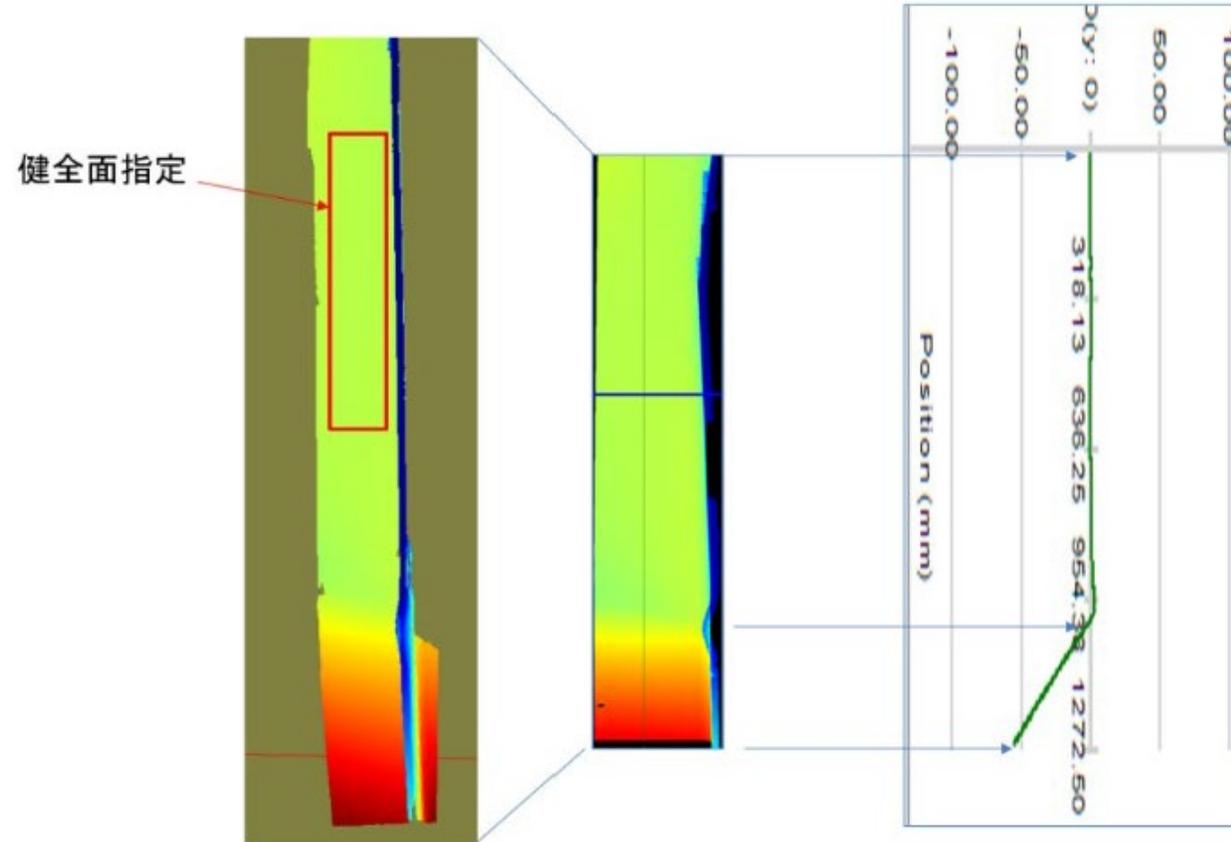
(b) 面外変形（専用ソフトウェアで表示）

座屈量のカラーマップ表示

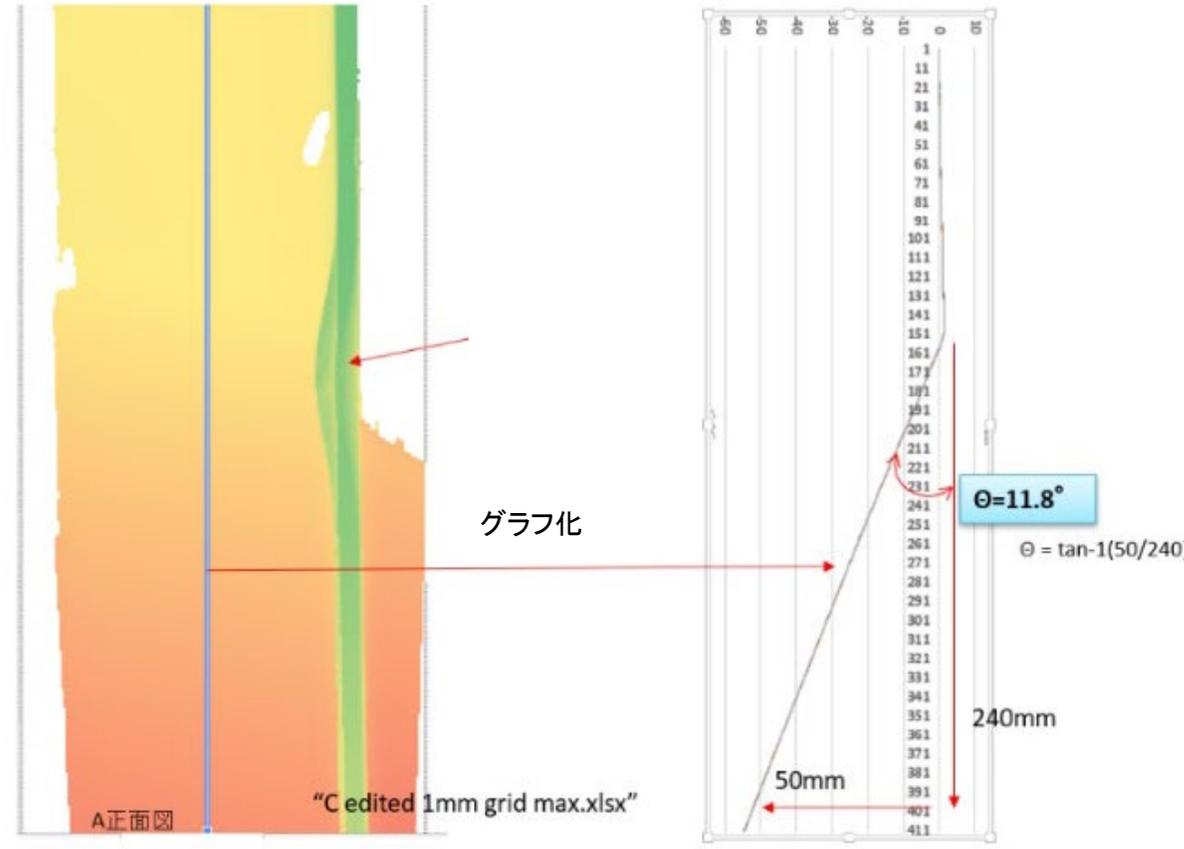
(c) 面外変形 (EXCEL で表示)

座屈角度算出(エクセル利用)

変化量の数値化(CSVファイル)

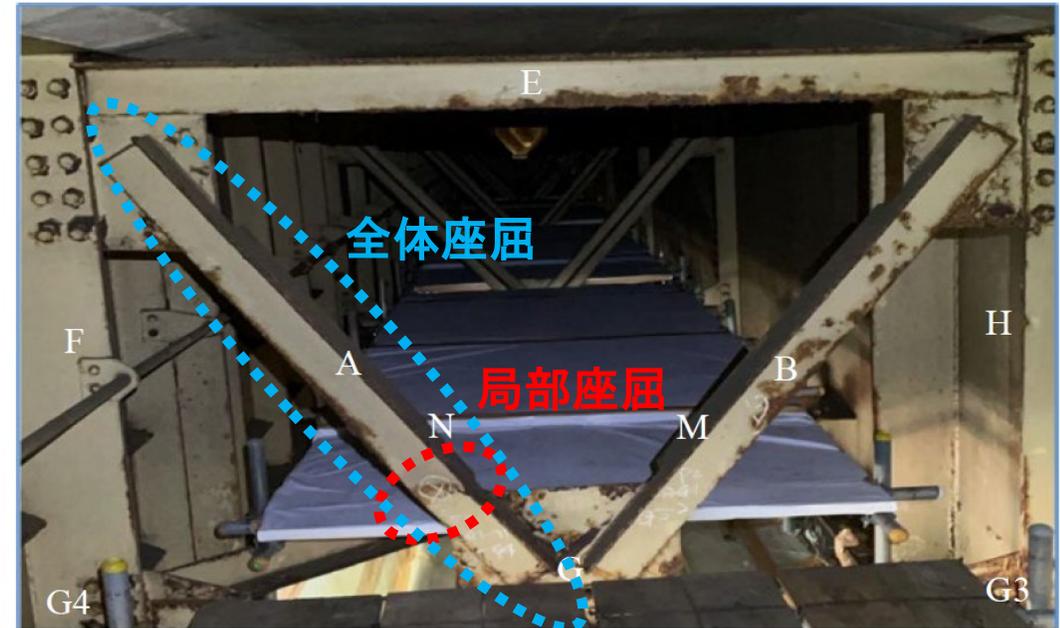
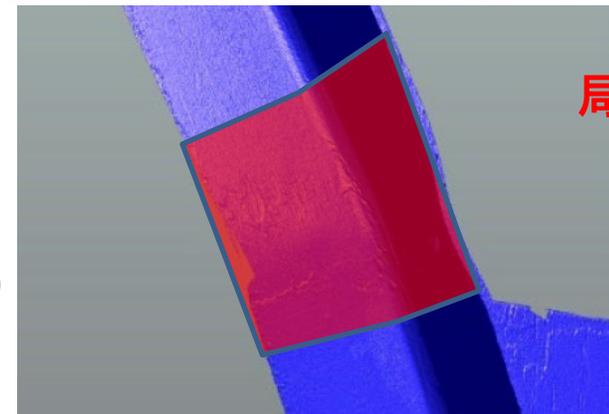
局部座屈箇所をガス切断
 ↓
 全体座屈を解消
 ↓
 切断箇所の当板補強

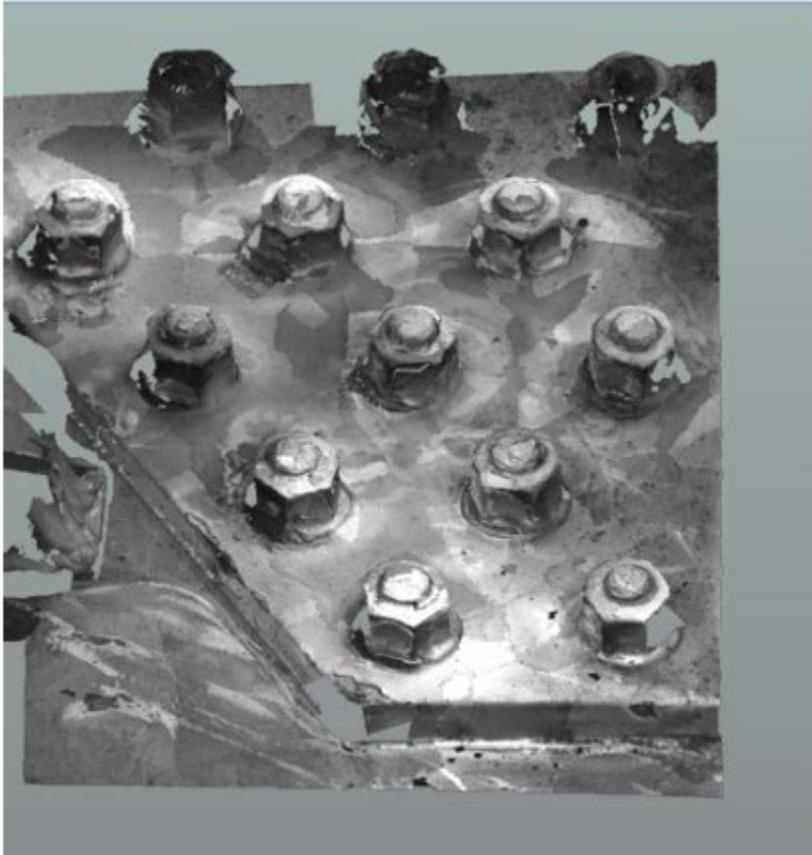
(a) 濃淡画像

腐食した高力ボルトの残存軸力解析 のための3次元計測

- 上図は橋梁の高力ボルトナットの残存形状を3D計測し、基準面に対する高さとしてカラーマップ化したものである。
- ナットの残存二面幅や残存高さを3Dデータから得ることで、軸力低下を数値化でき、供用が安全であるかどうか、補修がいつ必要かを計画することができるようになる。

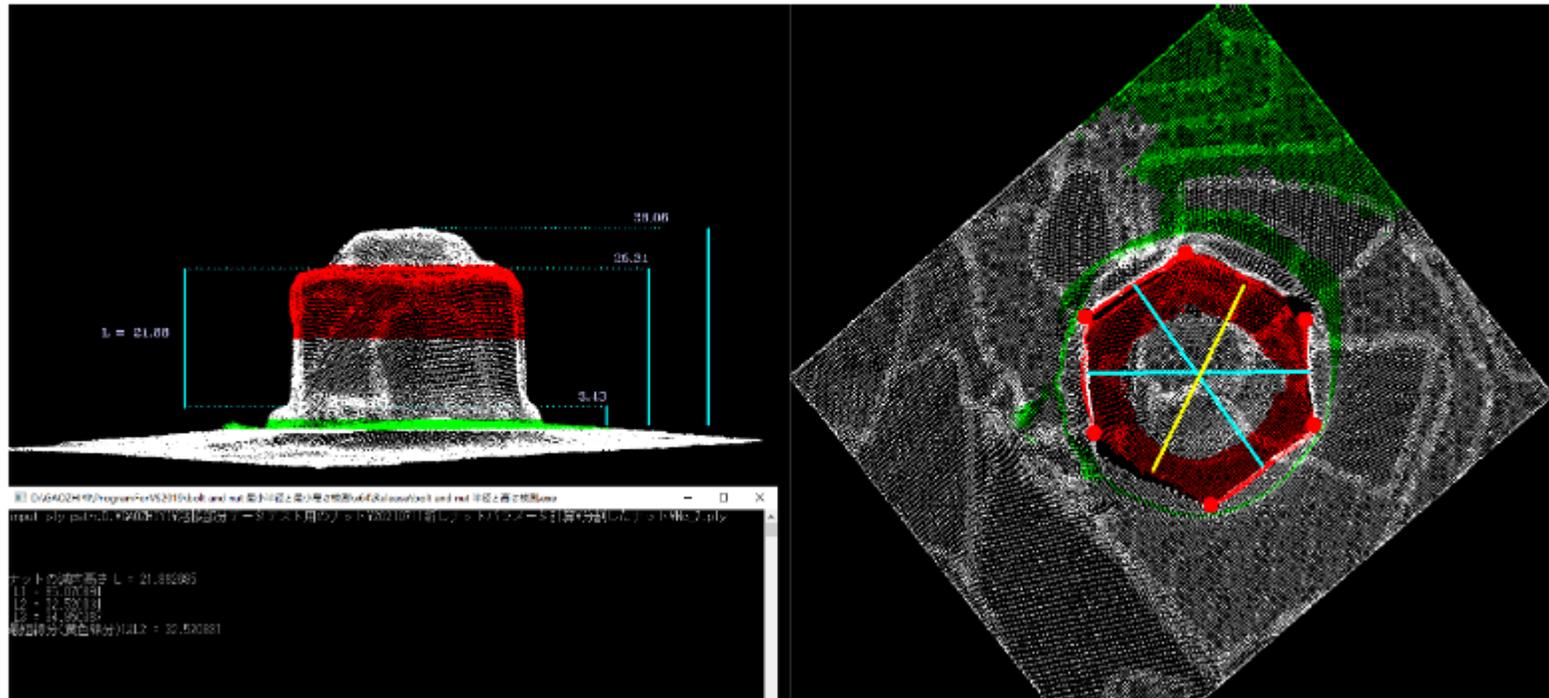
ナットのパラメータ抽出

ナットの最小残存高さ

ナットの最小二面幅

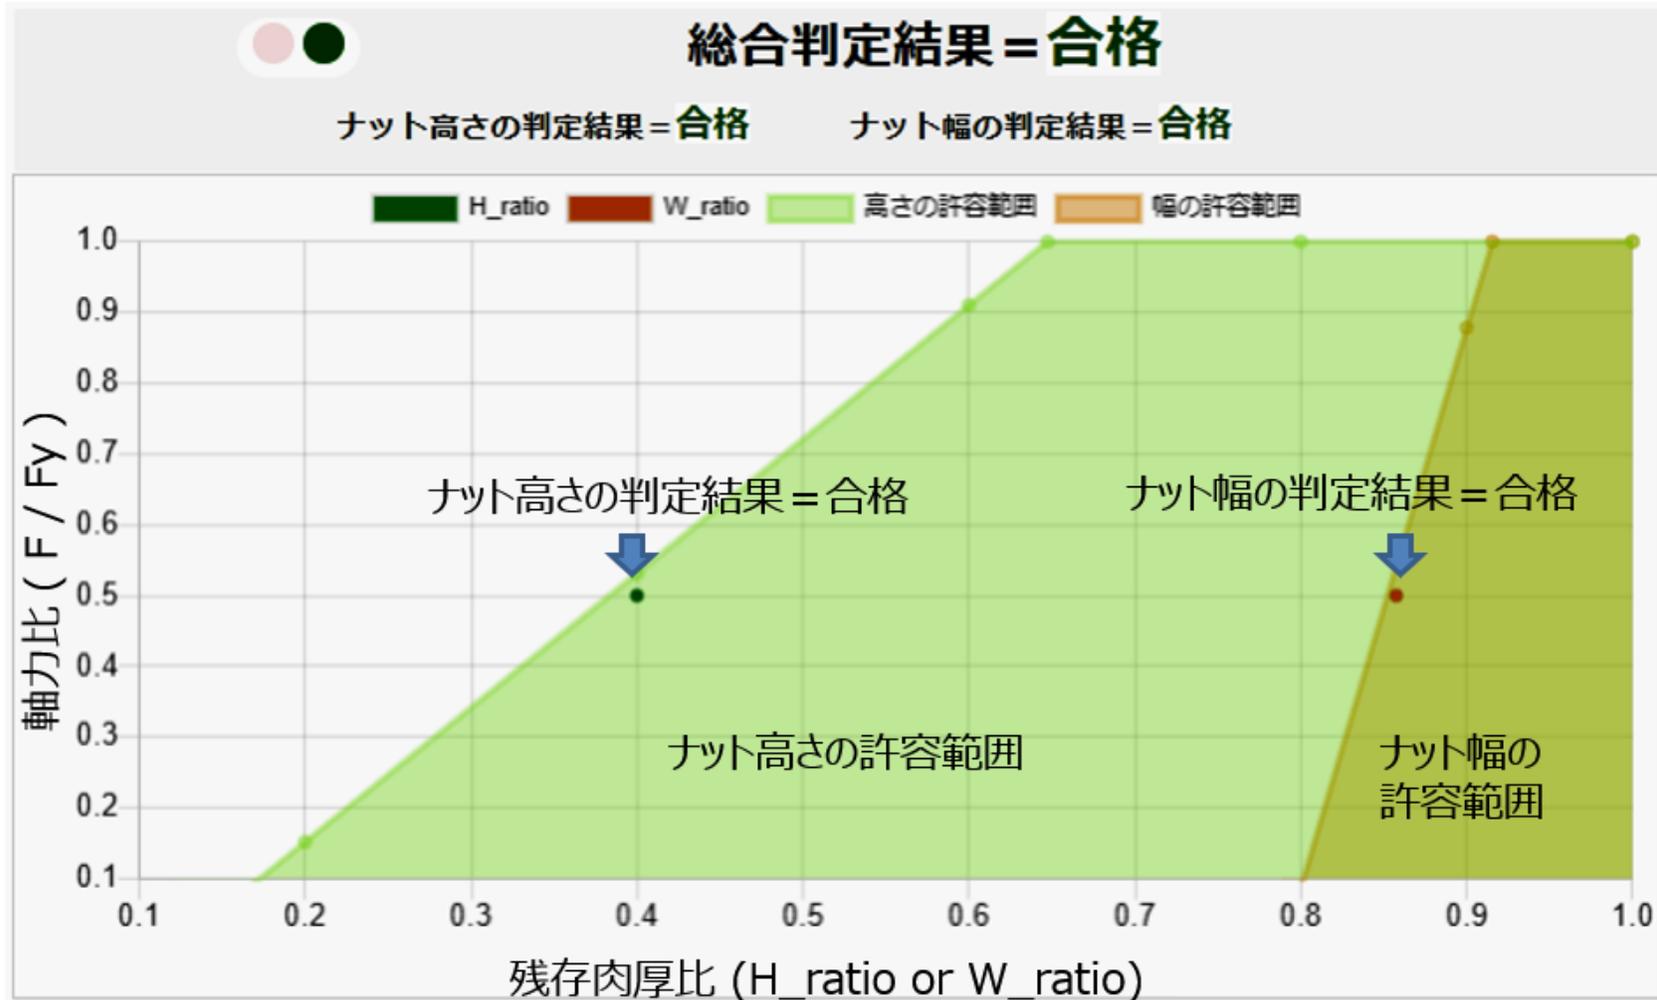
減肉したナットの評価結果

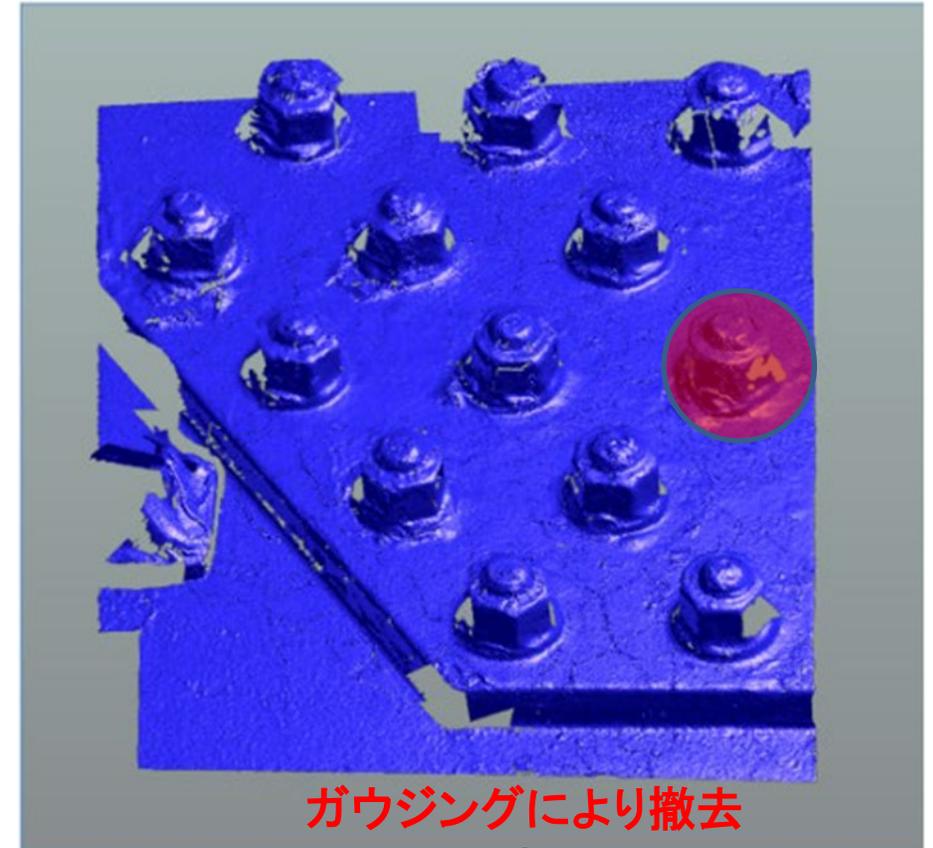
ガウジングにより撤去

高力ボルト締付け

ブラスト後に塗替え塗装

- 塗替え塗装時に不合格となった既設高力ボルトのボルトナットをガウジングにより撤去
- 新規の高力ボルトの締付け
- ブラストによる素地調整(素地調整程度1種)
- 塗替え塗装の実施を提案
