地域経済を支える企業の復興を支援 ～相馬港耐震強化岸壁を活用～

- ◆ 相馬港では、3月16日に発生した福島県沖を震源とする震度6強の地震により、多くの岸壁など港湾施設にひび割れや段差等が発生し、利用不可になるなど、大きな被害に見舞われました。
- ◆ 3月28日、3号ふ頭の耐震強化岸壁(水深12m)を活用し、相馬港に立地する企業の復旧工事のために必要となる資材の輸送が行われました。
- ◆ 引き続き、港湾管理者である福島県とも協力して、相馬港の早期復旧に取り組んでまいります。

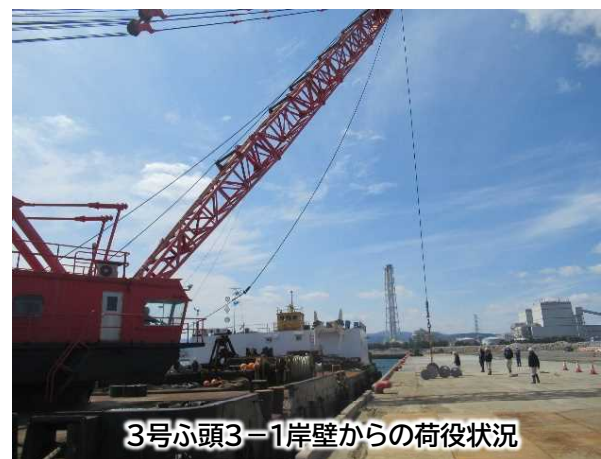
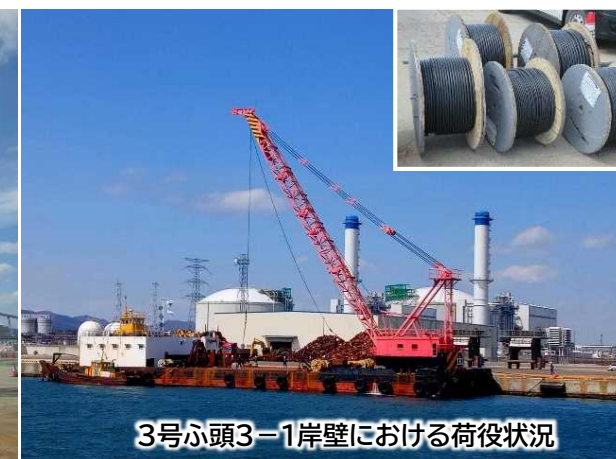
3号ふ頭の活用の状況

利用船舶：
160t吊クレーン台船
