（令和4年7月出水時の対応状況）

# 令和4年7月15日出水\_松島町竹谷川頭\_内水排除箇所カルテイメージ (1/2)

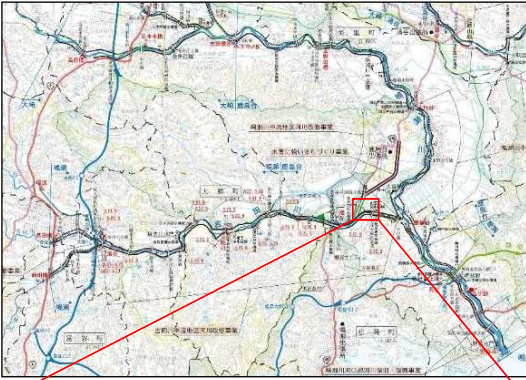
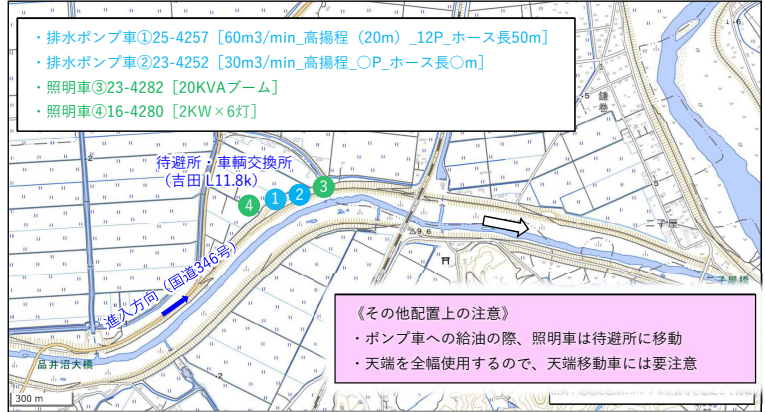
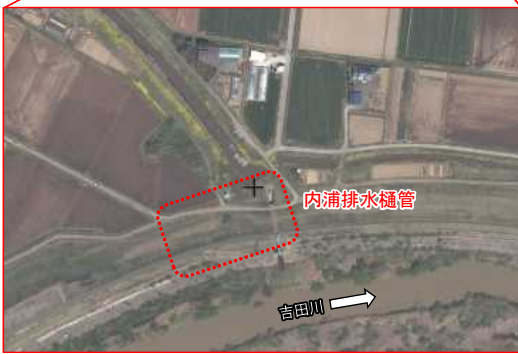
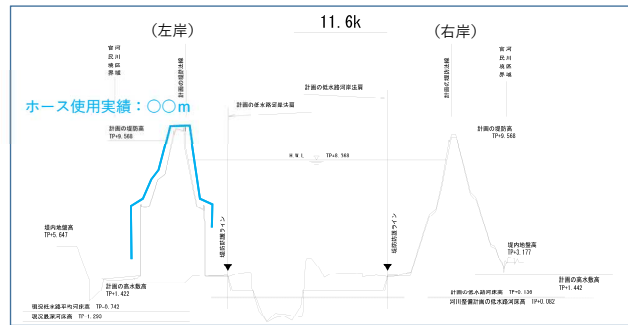
- 1) 排水場所：吉田川左岸11.6k\_内浦排水樋管（宮城県宮城郡松島町竹谷川頭 地内）
- 2) 周辺状況：周辺家屋及び道路冠水（最大20～30cm）。内浦樋管ピットから吉田川へ排水
- 3) 配置機器：排水ポンプ車\_2台（①25-4257 [飯野川]、②23-4252 [東技]）  
照明車\_1台（③23-4282 [東技]、④16-4280 [飯野川]）

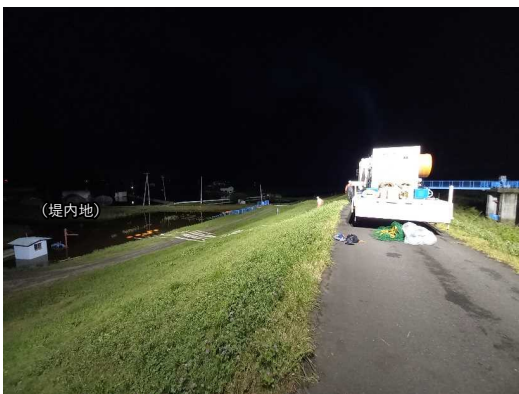
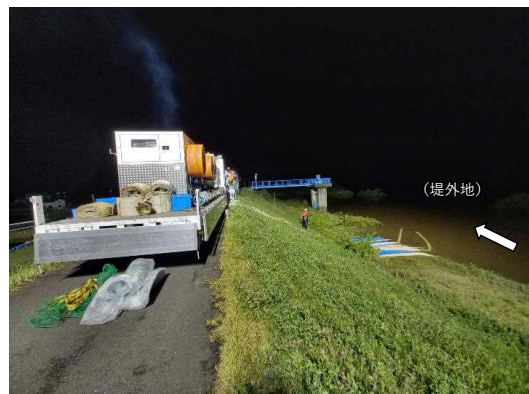
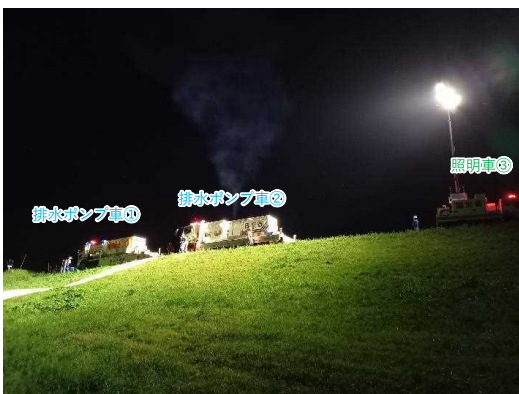
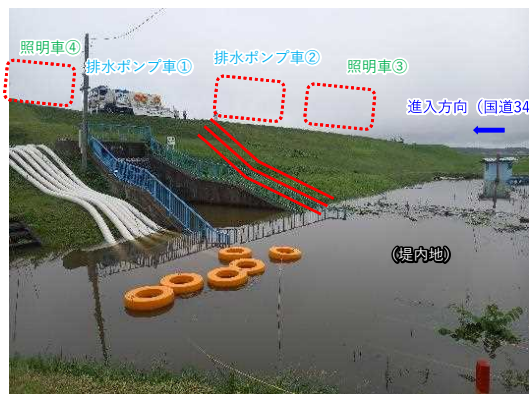
# 令和4年7月15日出水\_松島町竹谷川頭\_内水排除箇所カルテイメージ (2/2)

- 1) 排水場所：吉田川左岸11.6k\_内浦排水樋管（宮城県宮城郡松島町竹谷川頭 地内）

○排水ポンプ車到着：R4.7.16\_18:15

○排水ポンプ運転開始：R4.7.16\_19:40  
 ○排水ポンプ運転停止：R4.7.22\_17:15
