## 第7回 雄物川河川環境検討会

### 玉川消失ワンドの再生について

平成28年3月6日

国土交通省 湯沢河川国道事務所

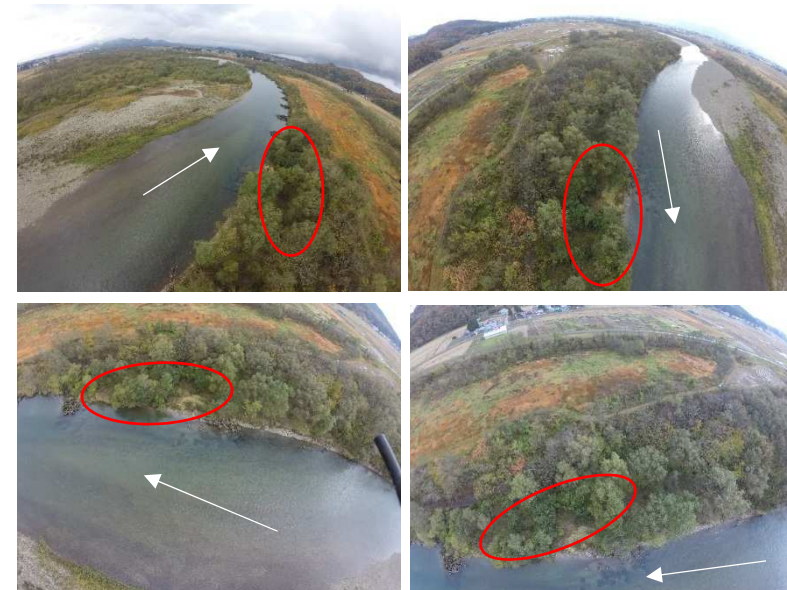
▲玉川5.2kmのUAV画像(斜め写真H27.10)

- 玉川の5.2kに存在していたワンドは、土砂の堆積及び樹林化が進行し消失している。
- H14まで存在していたワンドは、下流端が水制工の位置と考えられ、背後の護岸に沿って存在していたと考えられる。
- ワンドがあった水際にも水制工(コンクリートブロック)が敷設されているが一部は流失している状況にある。

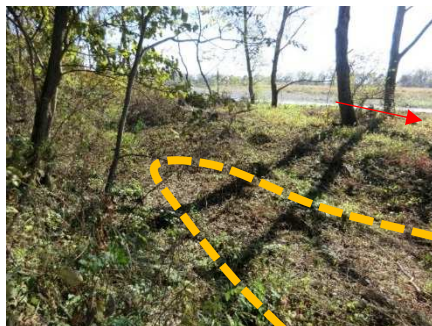
▲土砂の堆積状況

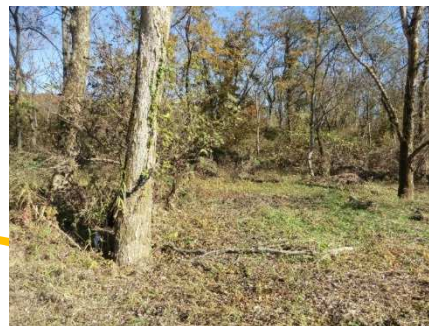
▲樹林化の状況

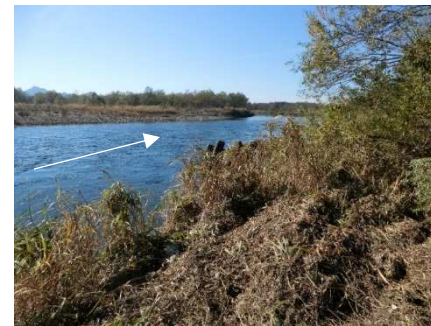
▲水際付近の状況(上流)

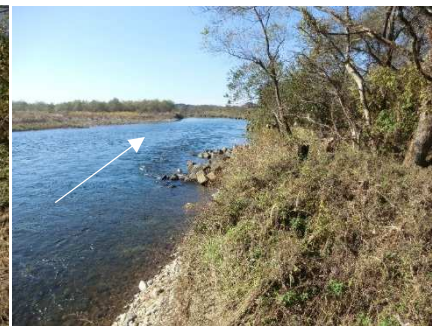
▲水際付近の状況(下流)

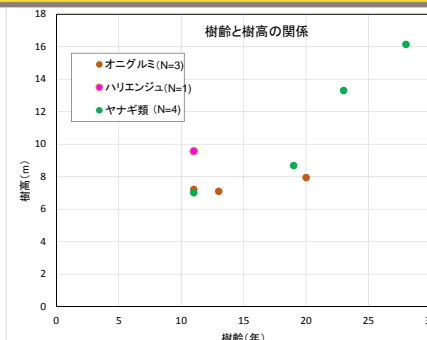
- 樹高と樹齢の関係について、樹種別に整理すると以下の通りである。
- オニグルミやヤナギに比べて、ハリエンジュの生長速度が速い。
- 他河川の事例として名取川における樹高樹齢調査の近似直線を重ねたところ、ヤナギ類の成長速度が平均より速いが、全体的に同じ傾向を示している。

▲樹高と樹齢の関係

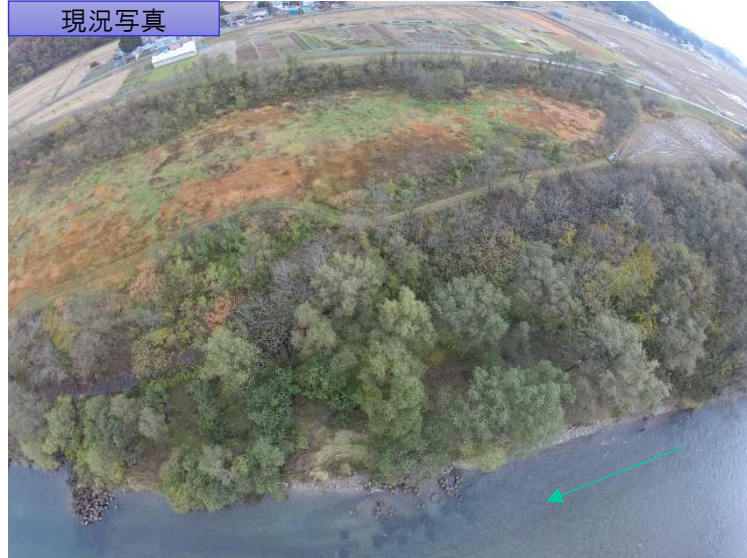
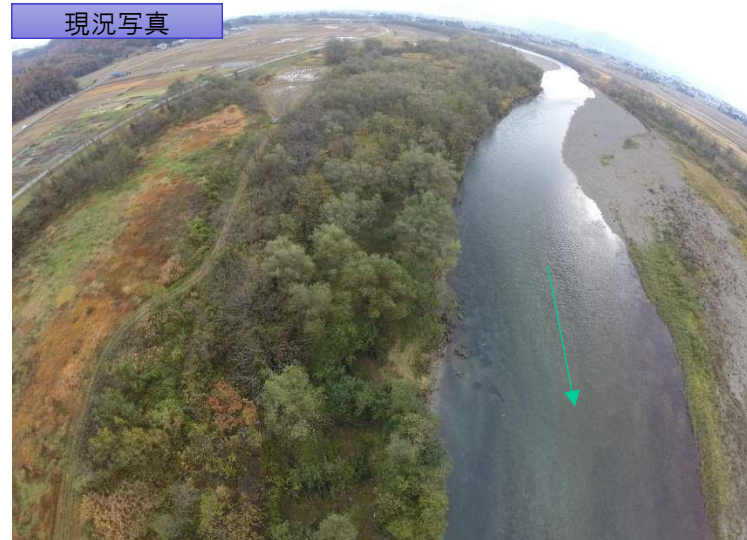
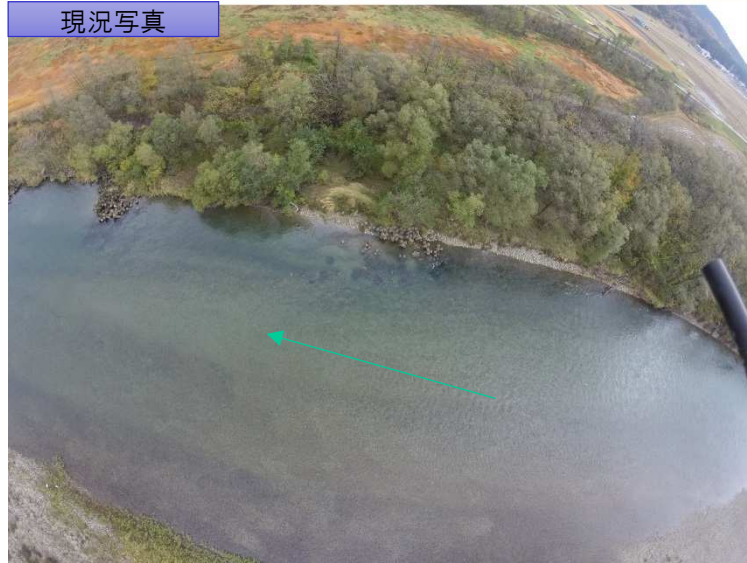
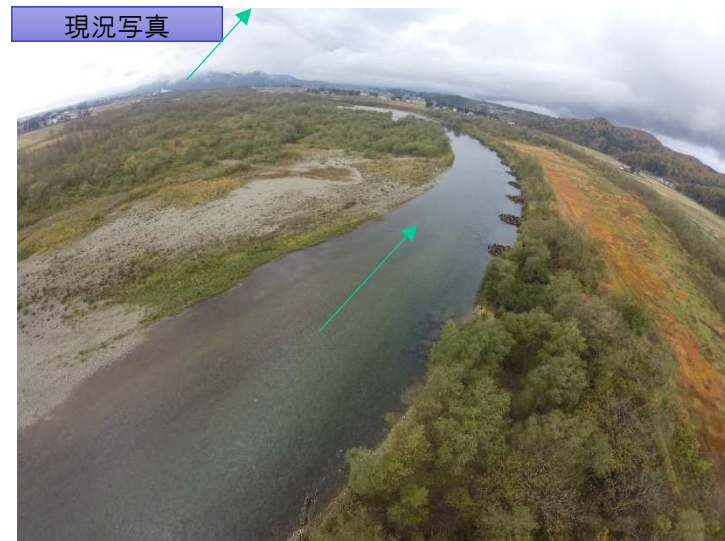
- UAVの画像をベースに、フォトモンタージュにより再生イメージを作成した。
