平成23年6月15日  
東北地方整備局

## 高潮による海水の侵入防止対策が6月末完成見込み ～仙台湾南部海岸の緊急復旧工事～

## 海岸堤防の緊急復旧工事について

## 緊急復旧工事位置図

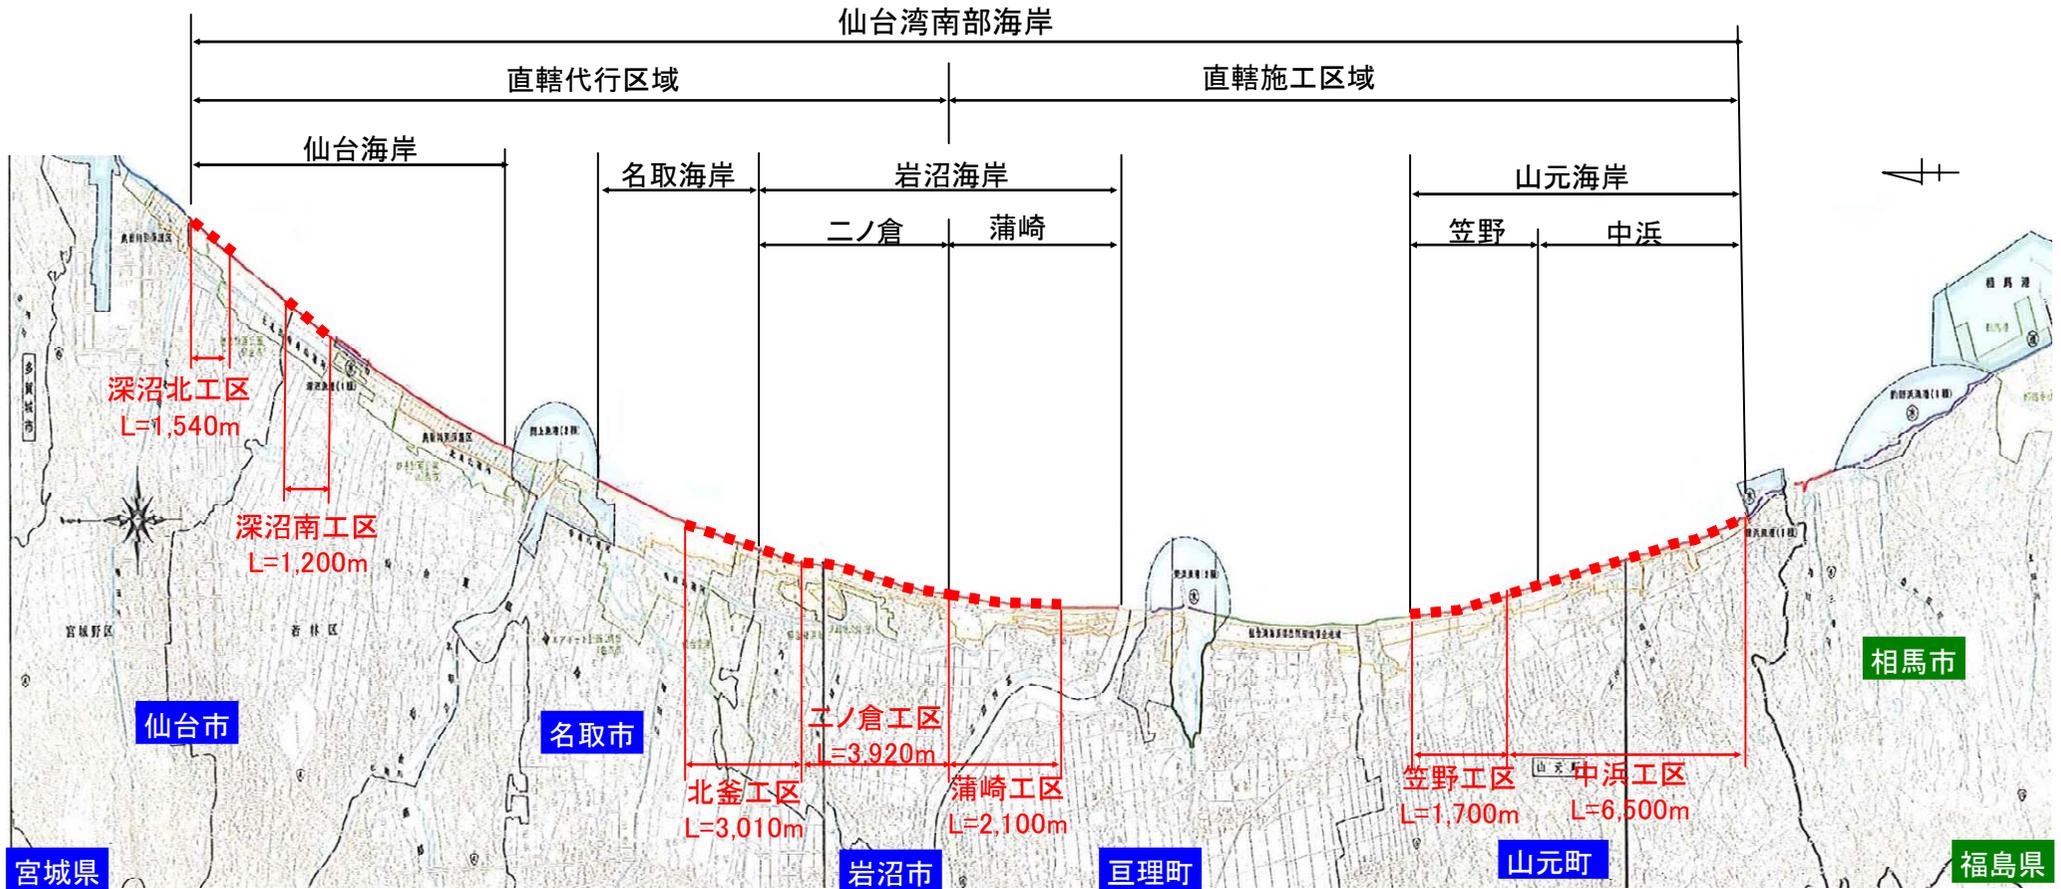
※直轄施工区域、直轄代行区域は、農林振興局所管区域及び水産庁所管区域を除く

○緊急復旧工事位置図

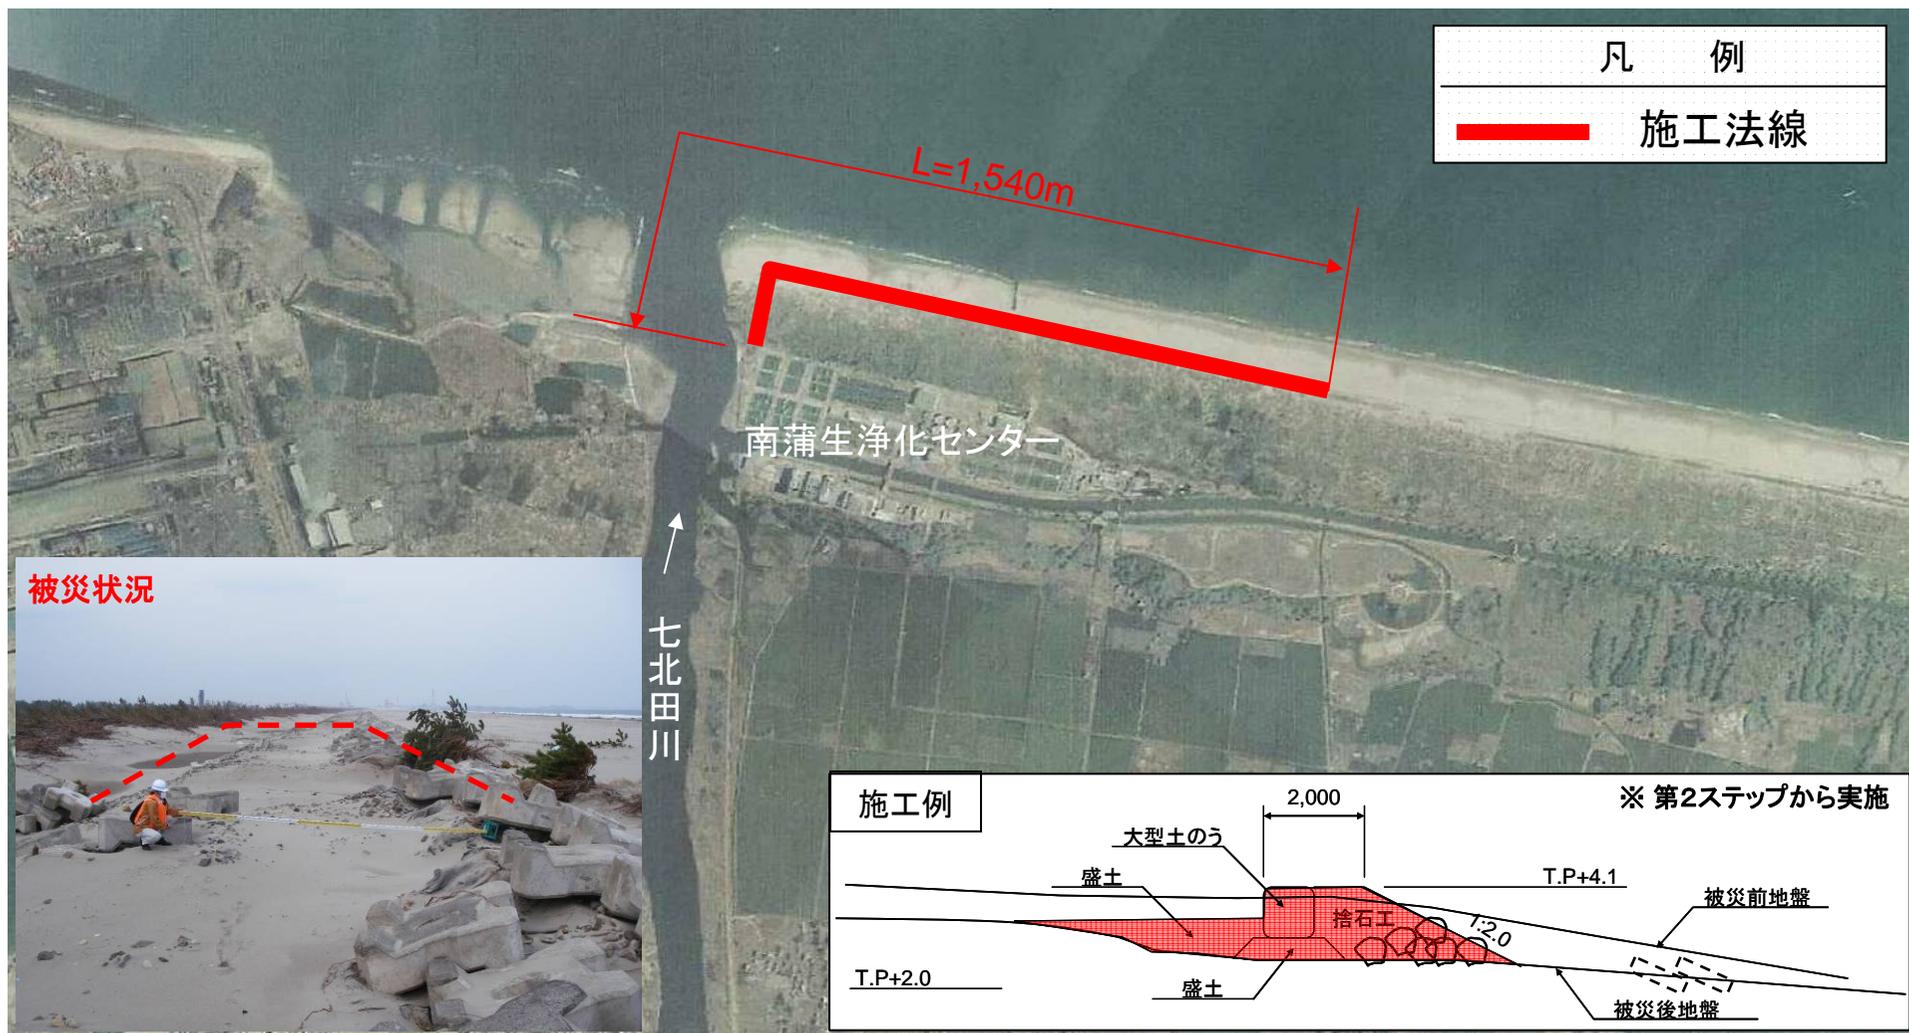
深沼北工区

平面図

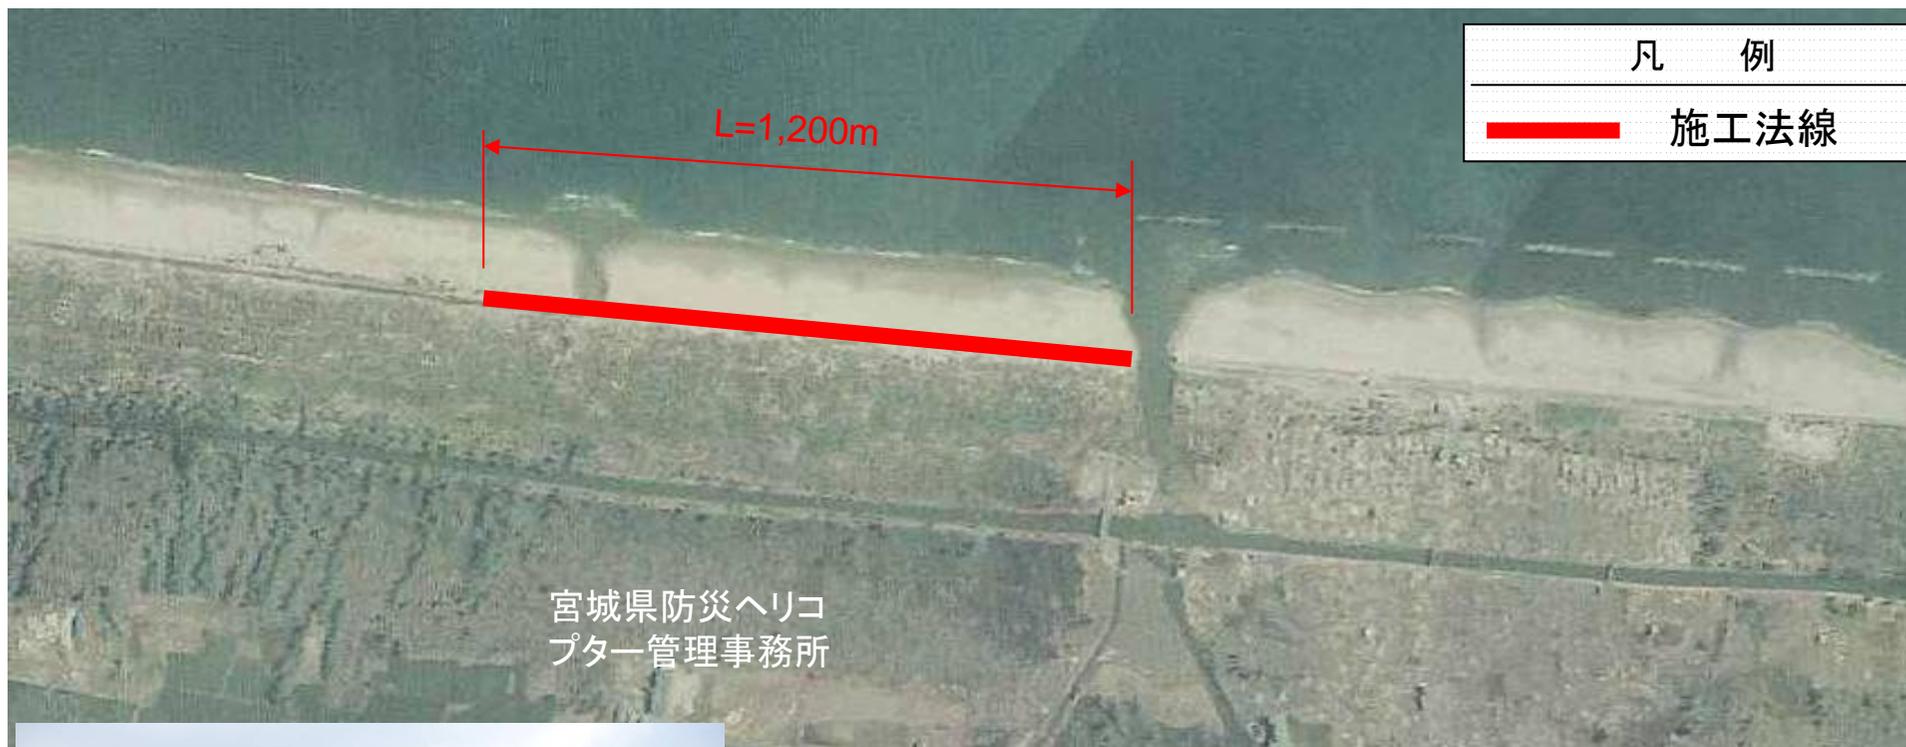
深沼南工区

平面図

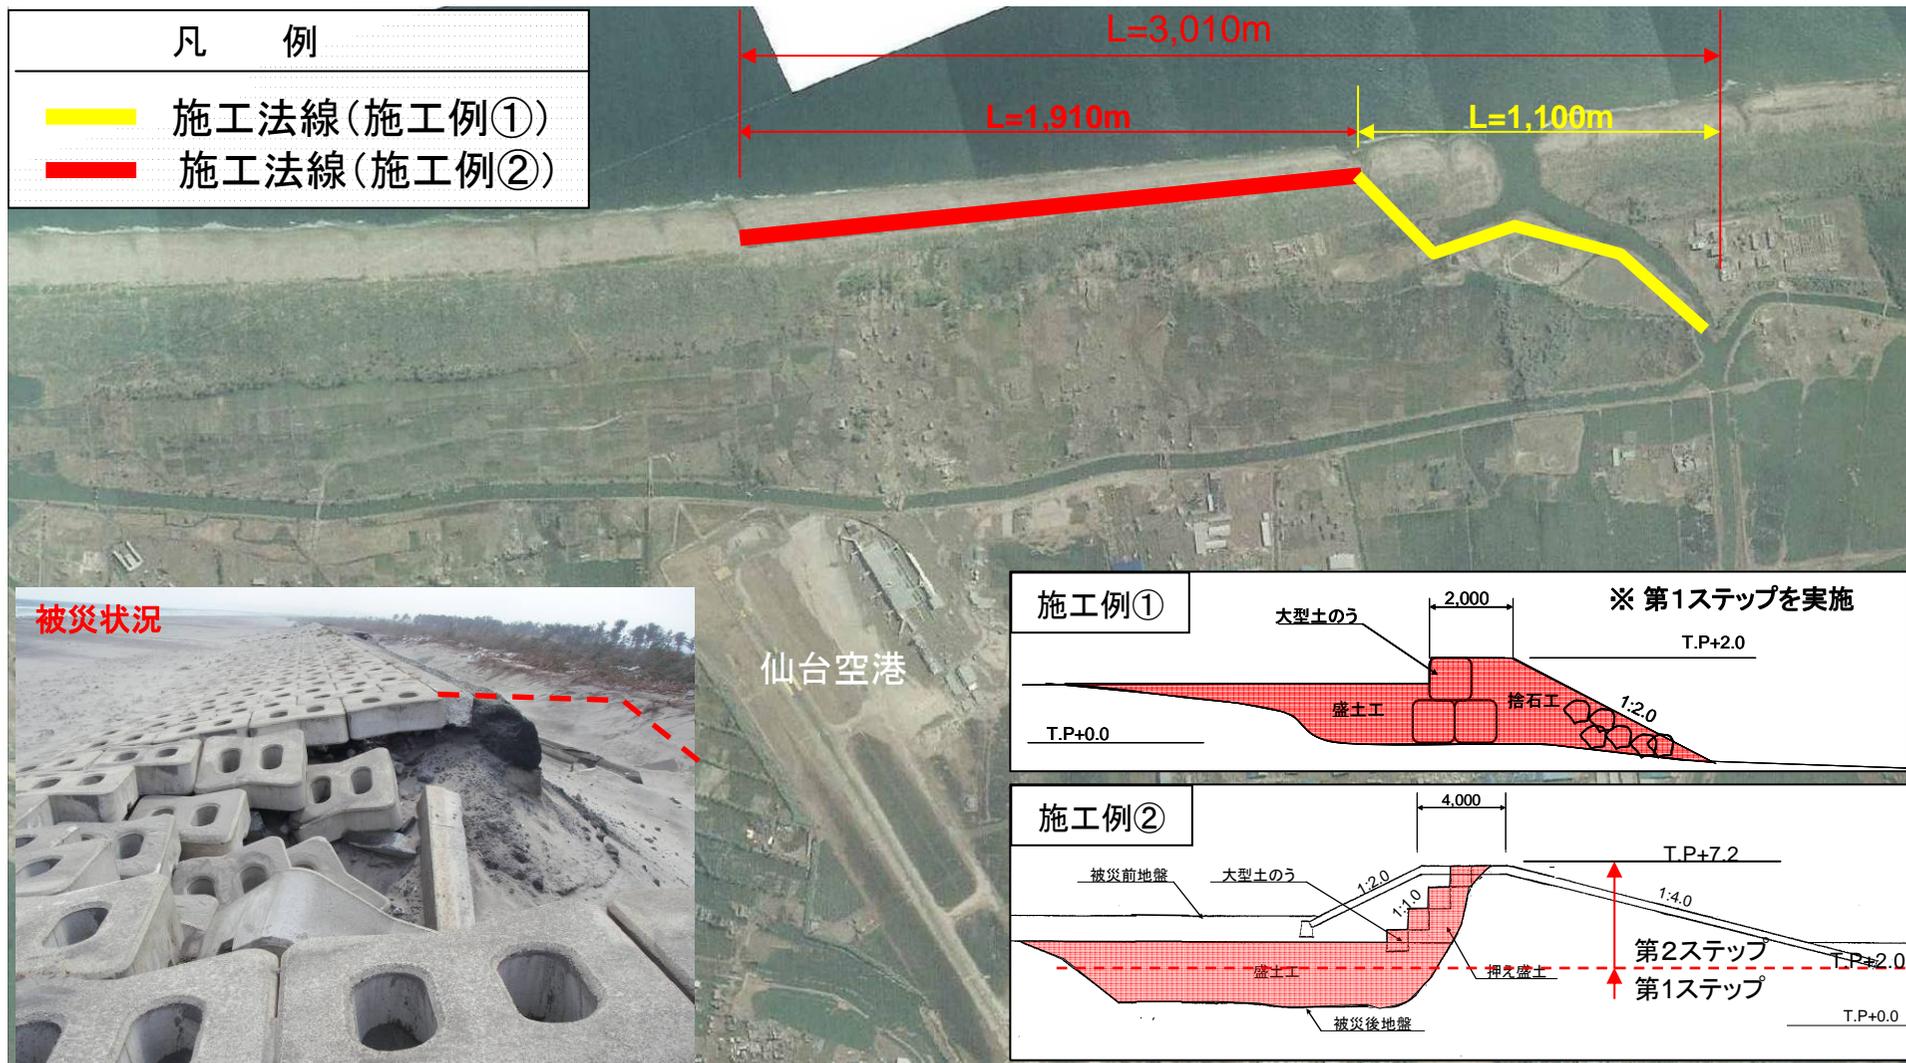
北釜工区

平面図

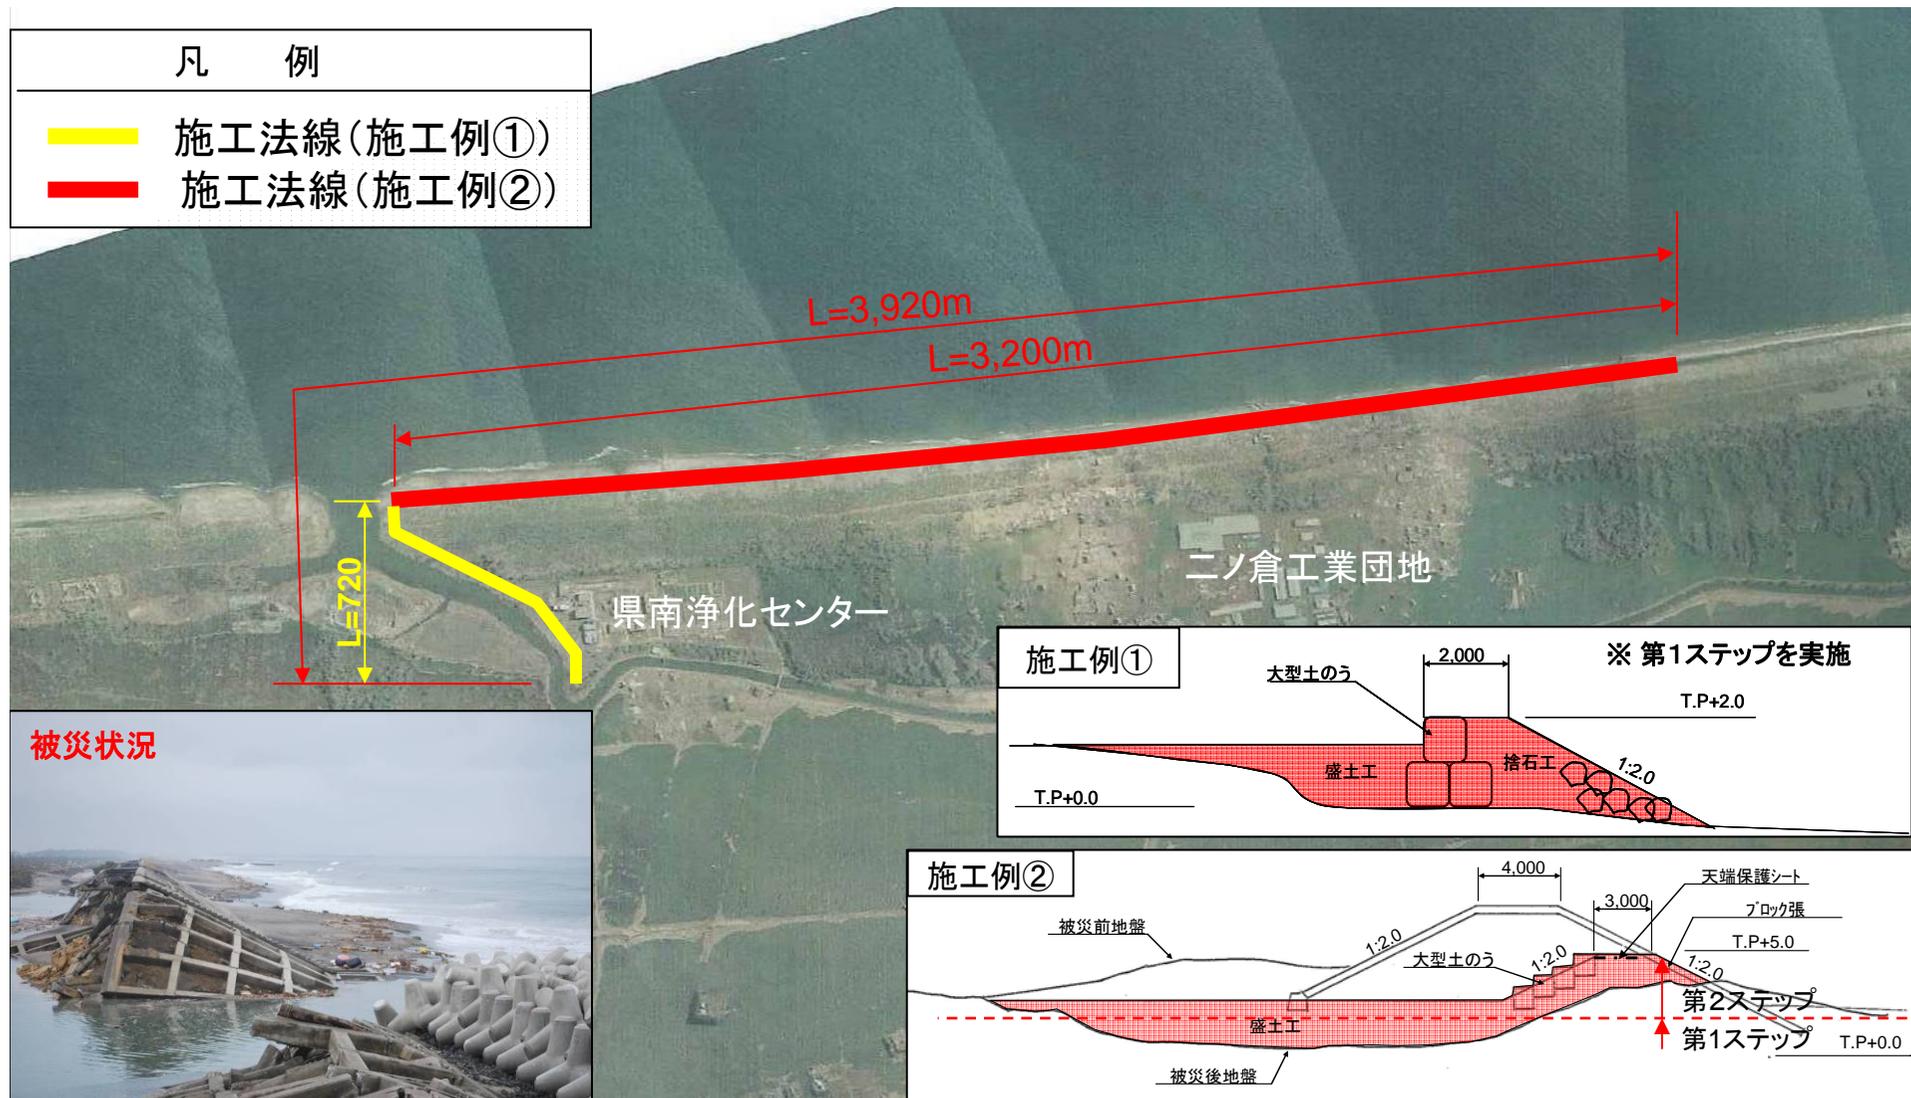
二ノ倉工区

平面図

- 施工法線(施工例①)
- 施工法線(施工例②)
