【緊急情報】台風19号に伴う堤防決壊等による復旧対応状況(第6報)  
〈鳴瀬川の堤防被災2箇所で緊急復旧工事が完了〉

台風19号に伴う洪水により被災した鳴瀬川の堤防被災について、10月14日22時より緊急復旧工事に着手し、24時間体制での施工を行っていましたが、10月24日18時、下記2箇所の緊急復旧工事が完了しました。

# 北上川下流河川事務所管内 緊急復旧工事箇所

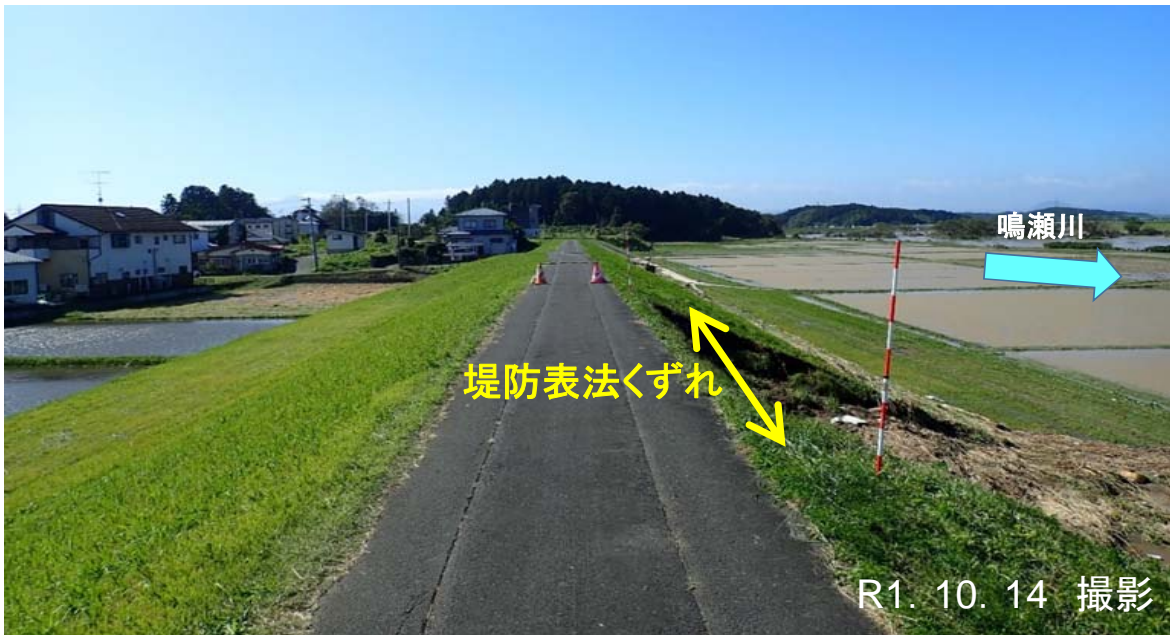
堤防被災状況

- 日時: 令和元年10月14日(月) 22時00分工事着手済み
- 現場位置: 大崎市三本木廻山地先 (別紙-1)
- 復旧状況: 10月24日(木)18時00分 緊急復旧工事完了(別紙-2)

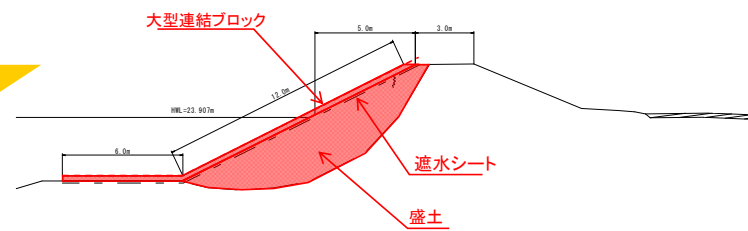
緊急復旧工法

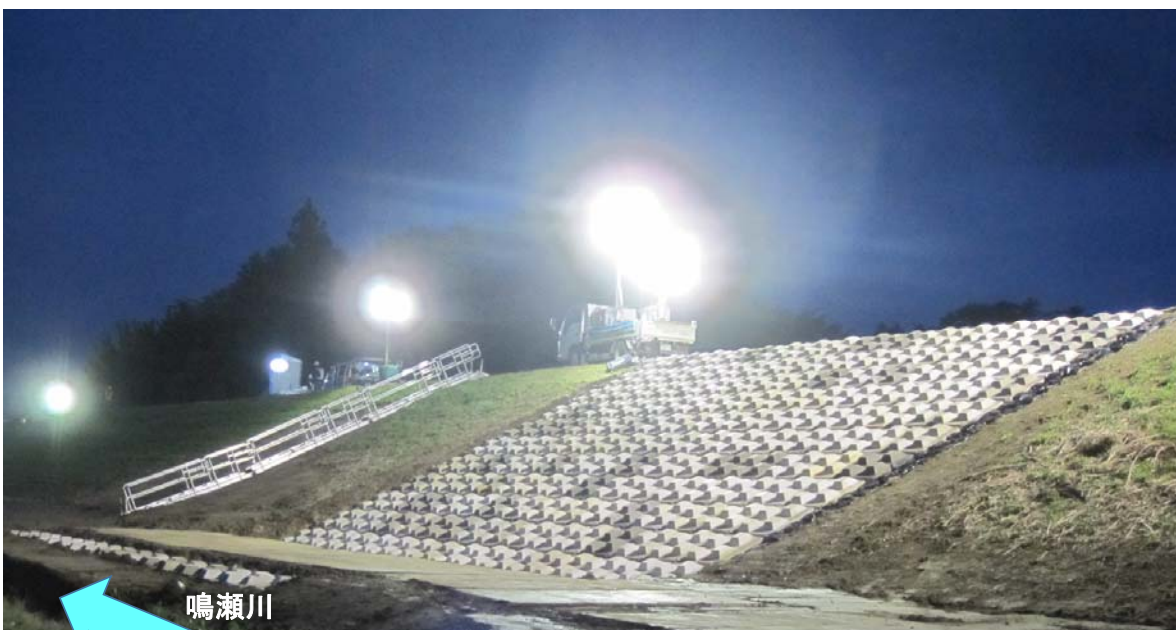
復旧完了後

R1. 10. 24 18時 撮影

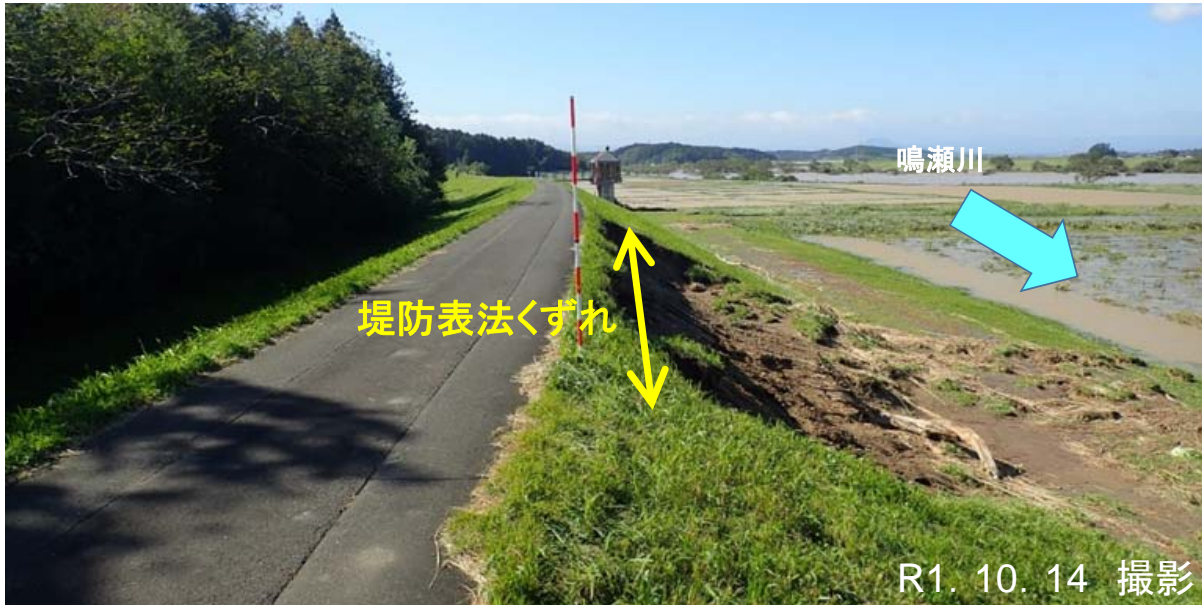
堤防被災状況

- 日時: 令和元年10月14日(月) 22時00分工事着手済み
- 現場位置: 大崎市三本木蟻ヶ袋地先 (別紙-1)
- 復旧状況: 10月24日(木)18時00分 緊急復旧工事完了(別紙-3)

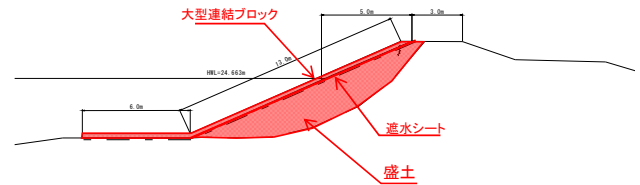
緊急復旧工法

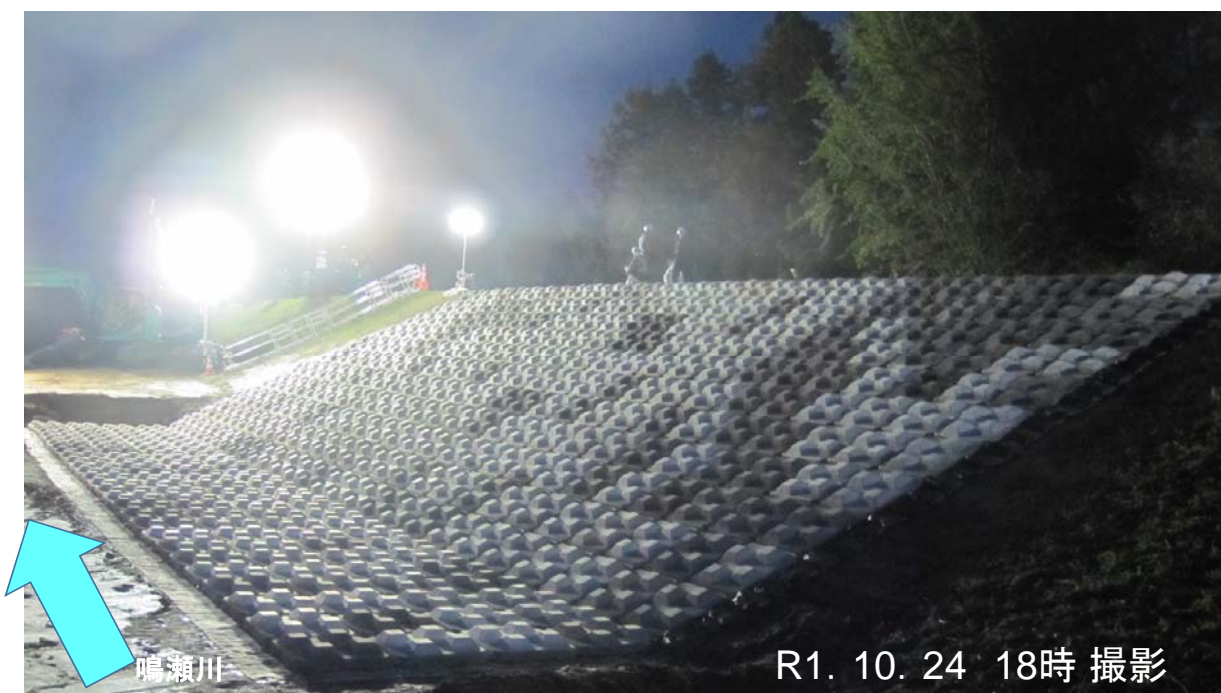
復旧完了後
