観察記録・説明等

【2016. 5. 13】

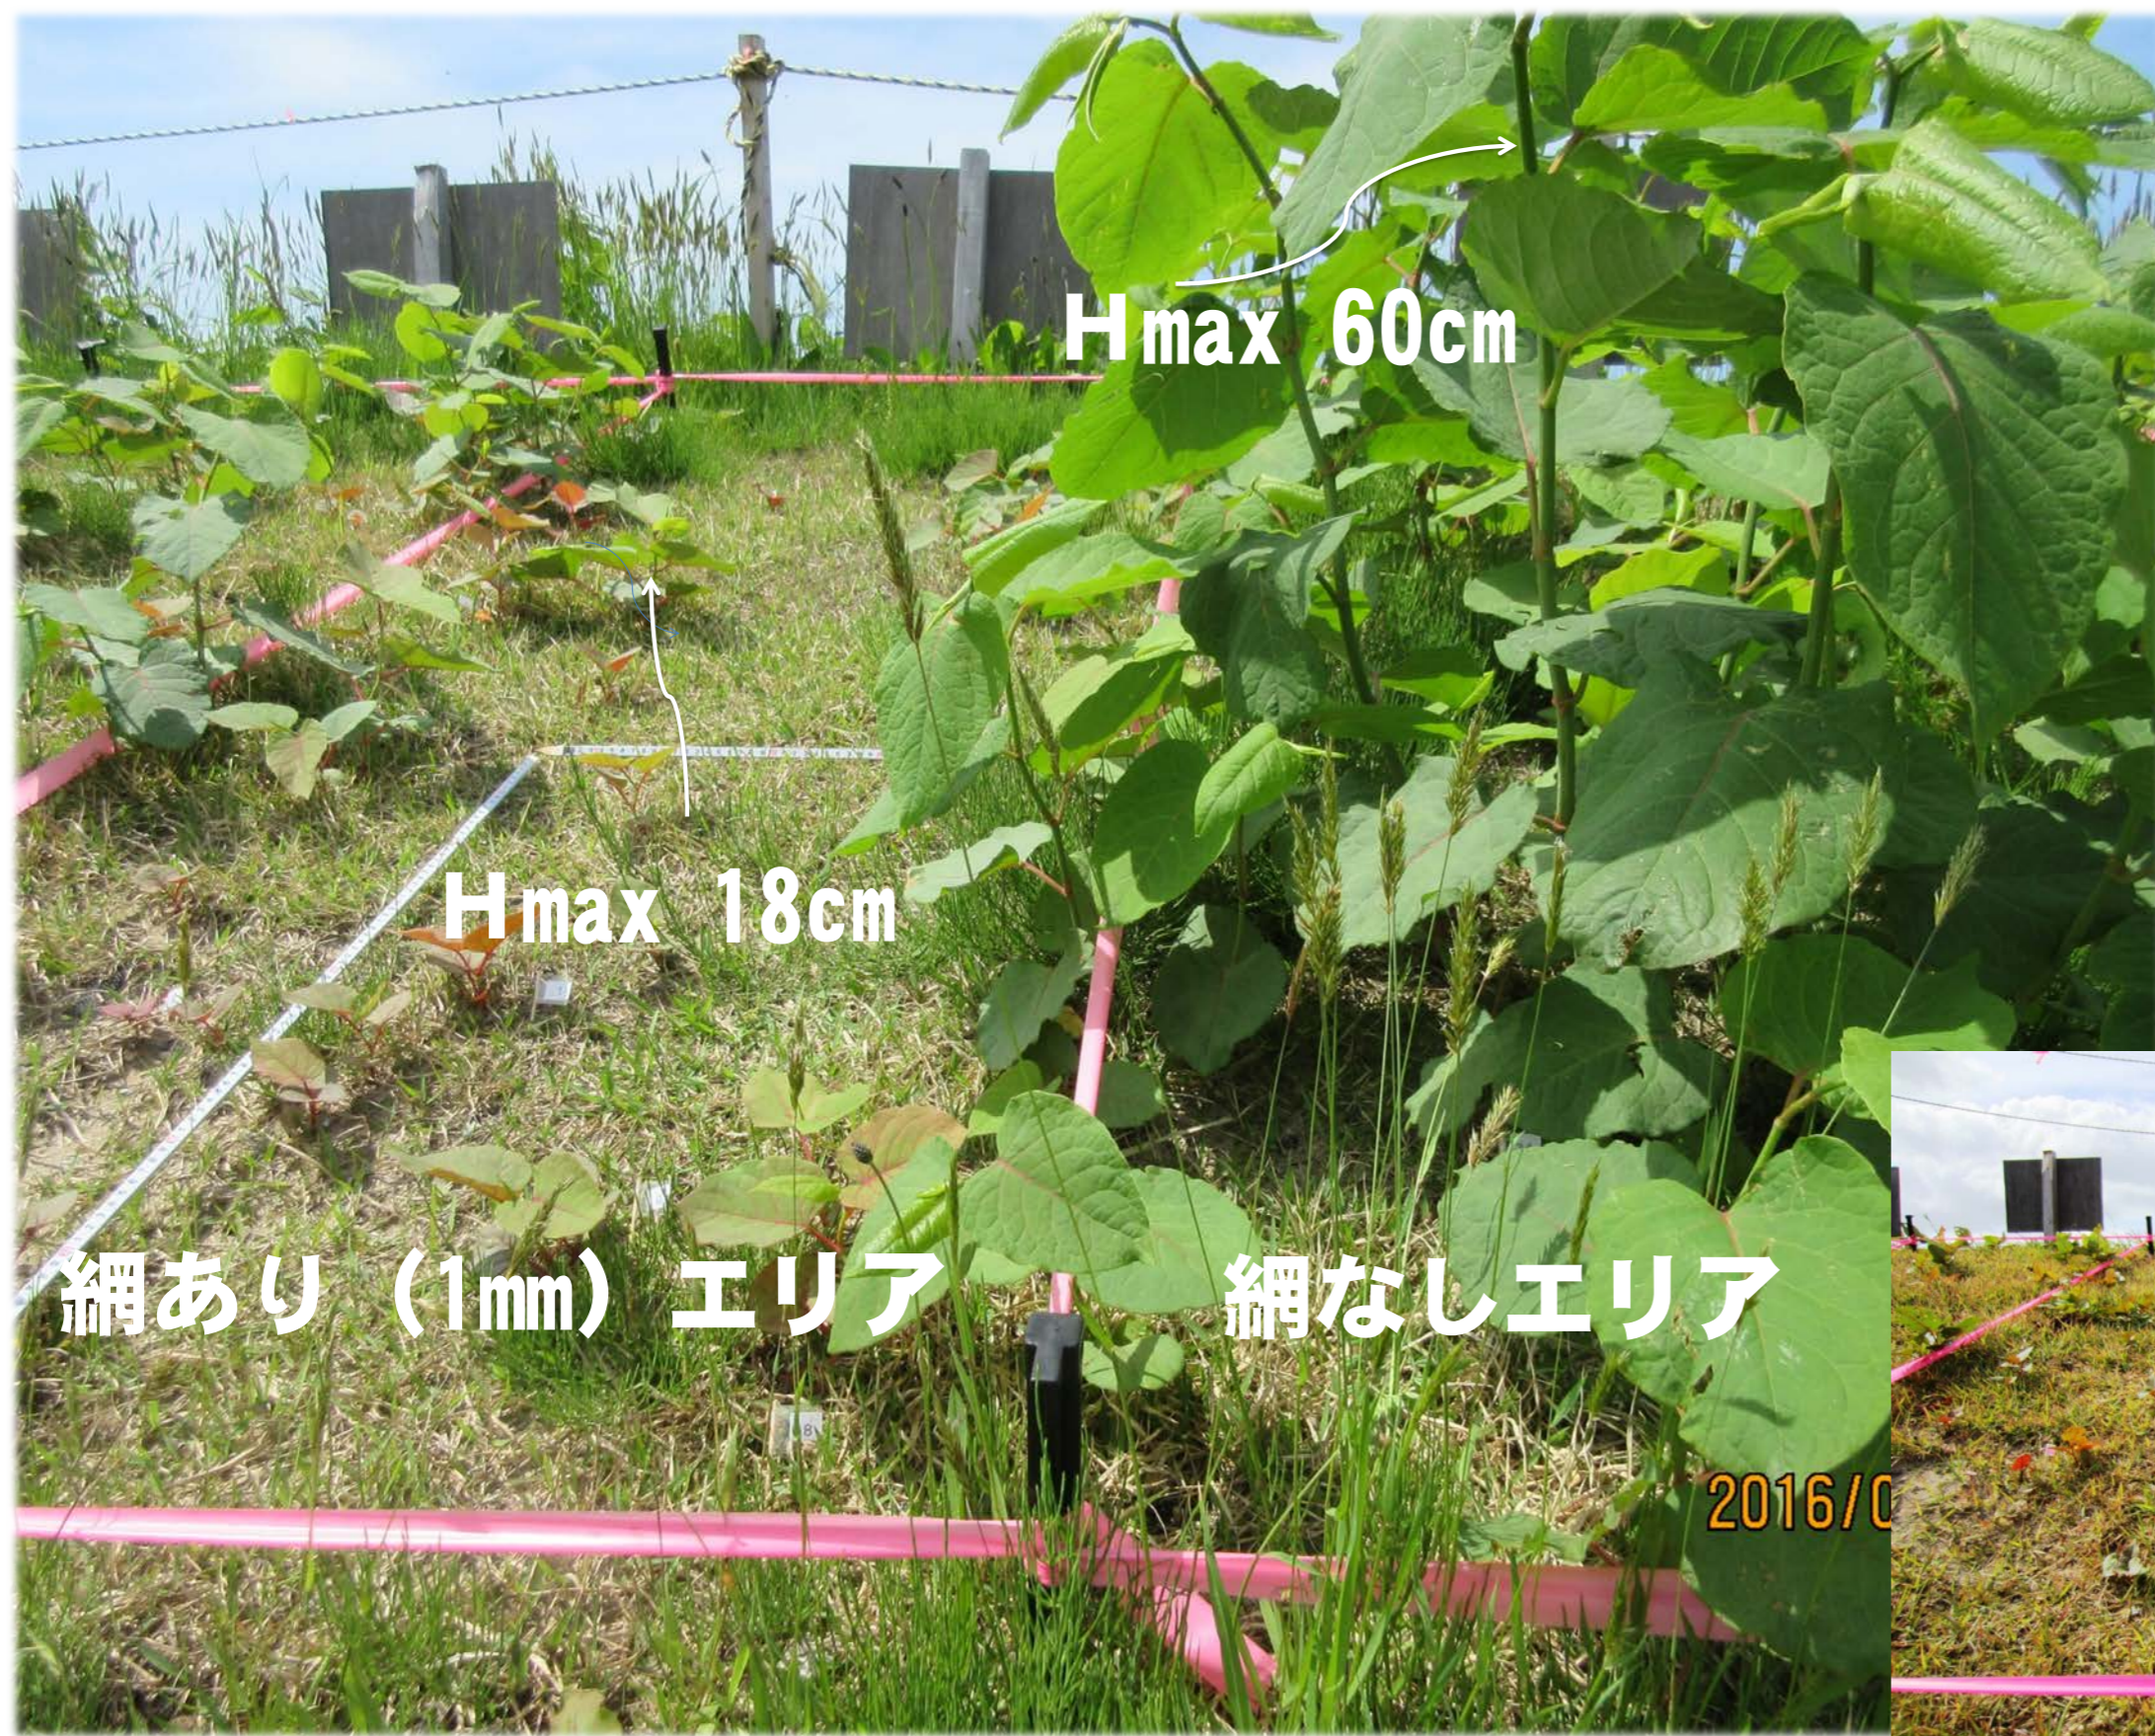
・左の写真は昨年の8月11日にイタドリが繁茂する堤防法面の表層を5cm程度を剥ぎ、新しい土を補充し整形してから野芝を張ったものです。左の網ありエリアのイタドリの最高草高は18cm(昨秋の最高値は12cm)で、網なしエリアの最高草高は60cm(昨秋の最高値は45cm)となっていました。

網ありエリアでは草高が10cm~19cmが10本、9cm以下が31本でした。網なしエリアは20cmから50cmまでが45本、51cm以上は14本となっていて、完全に繁茂状態になっています。

・昨秋はイタドリの抑制率(草量ベース)は95%でしたが、網なしエリアの草量が大幅に増加したため、現時点でも抑制率は昨秋よりアップすることになります。

網ありエリアでは除草しなくても堤防の点検ができる状態に対して、網なしエリアでは除草が必要不可欠なことがわかつています。

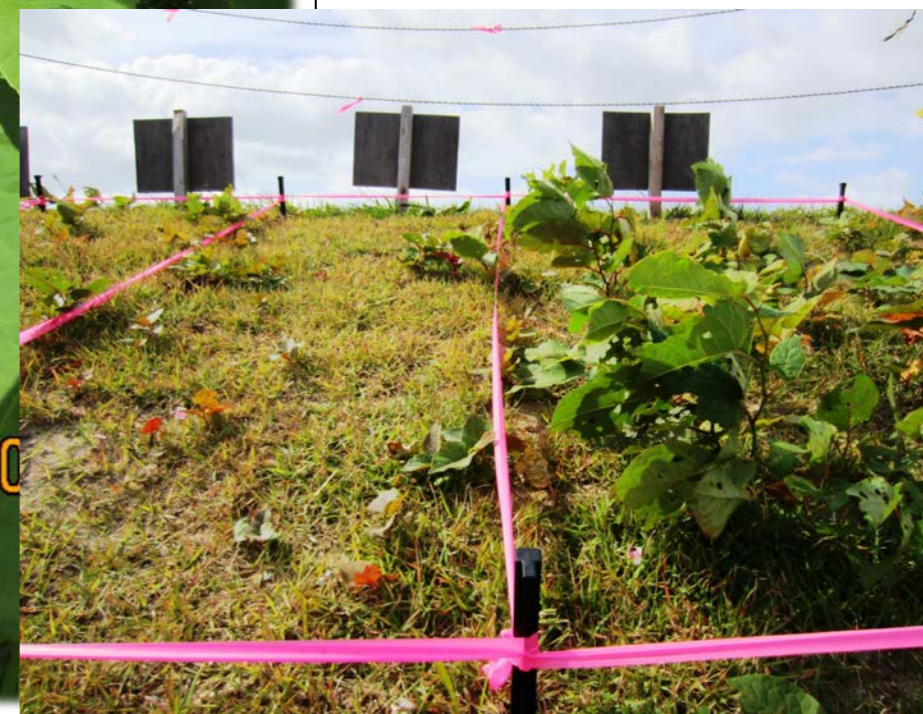
【2015. 10. 8撮影】

・下の写真は昨秋のもですが、半年経ってイタドリの草量の違いや、ジオネットのイタドリの成長抑制効果がさらに顕著になったと言えます。
