## 観察記録・説明等

【2016. 5. 21】

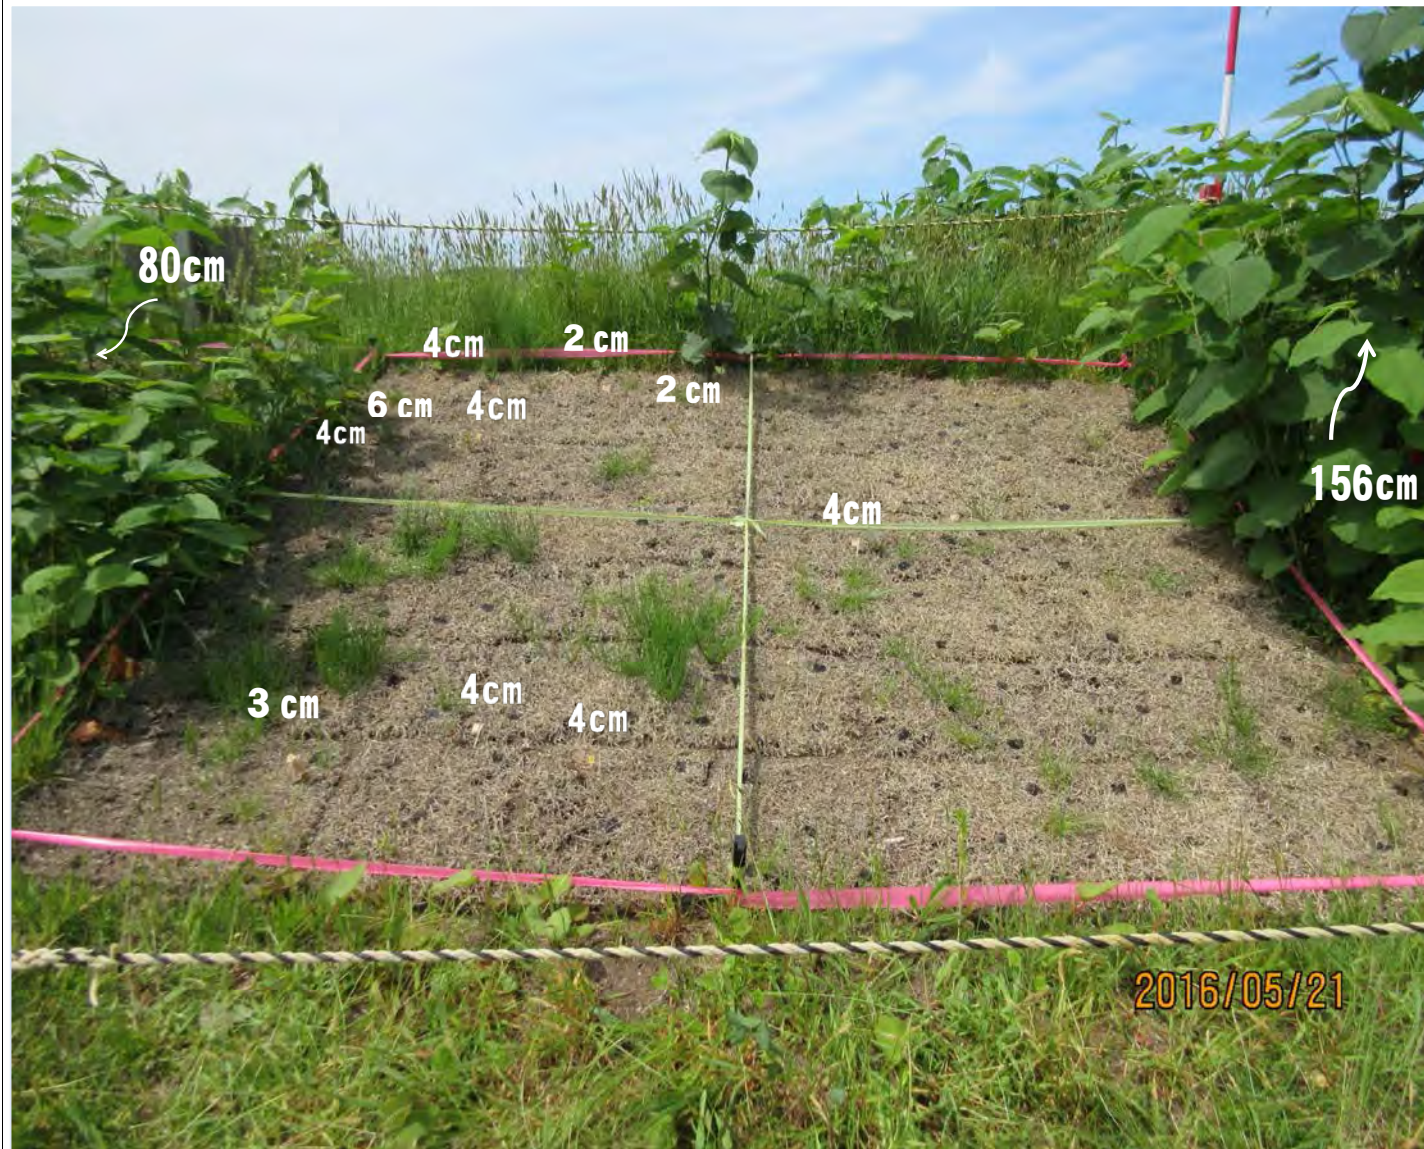
・昨年の10月27日にイタドリが繁茂する堤防法面の表層を5cm程度を剥ぎ、新しい土を補充し整形してから野芝を張った箇所が、現在では左の写真(2016年5月21日撮影)のようになっています。

・在来法面のイタドリの草高は156cmに伸びていますが、芝の下にジオネット(1.2mm×1.2mm)を敷いたエリアでは、草高2~6cmのイタドリが10本のみが発芽にとどまっていて、ジオネットによるイタドリの抑制効果が明確になりました。この実験場の近くでは1.5mmのジオネットでも実験していますが、発芽密度は10倍ほど違いました。わずか0.3mmの違いでこれほどの違いが出たことに驚いています。理想の目合いに近づいたのかもしれませんが。

・しかし、施工時期が悪いのか、ジオネットの影響なのか芝が枯死したので、近々、芝の張り替えをしてジオネットが芝の成育に支障があるのかを検証する予定です。

・なお、ジオネットはスギナの成長も抑制できているようで、草丈が半分以下になっていました。

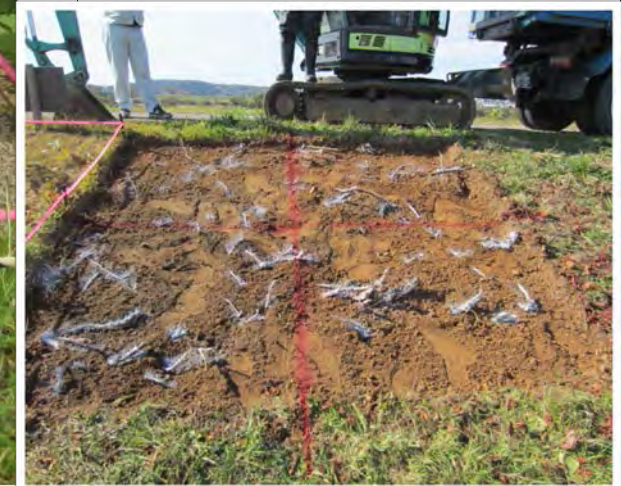
・下の写真は昨秋、堤防の表土を剥ぎ新しい土を5cm程補充して整形した状態のものですが、密生するイタドリの地下茎の配置がわかりやすいように白く塗ってあります。
