## 観察記録・説明等

【2016. 5. 21】

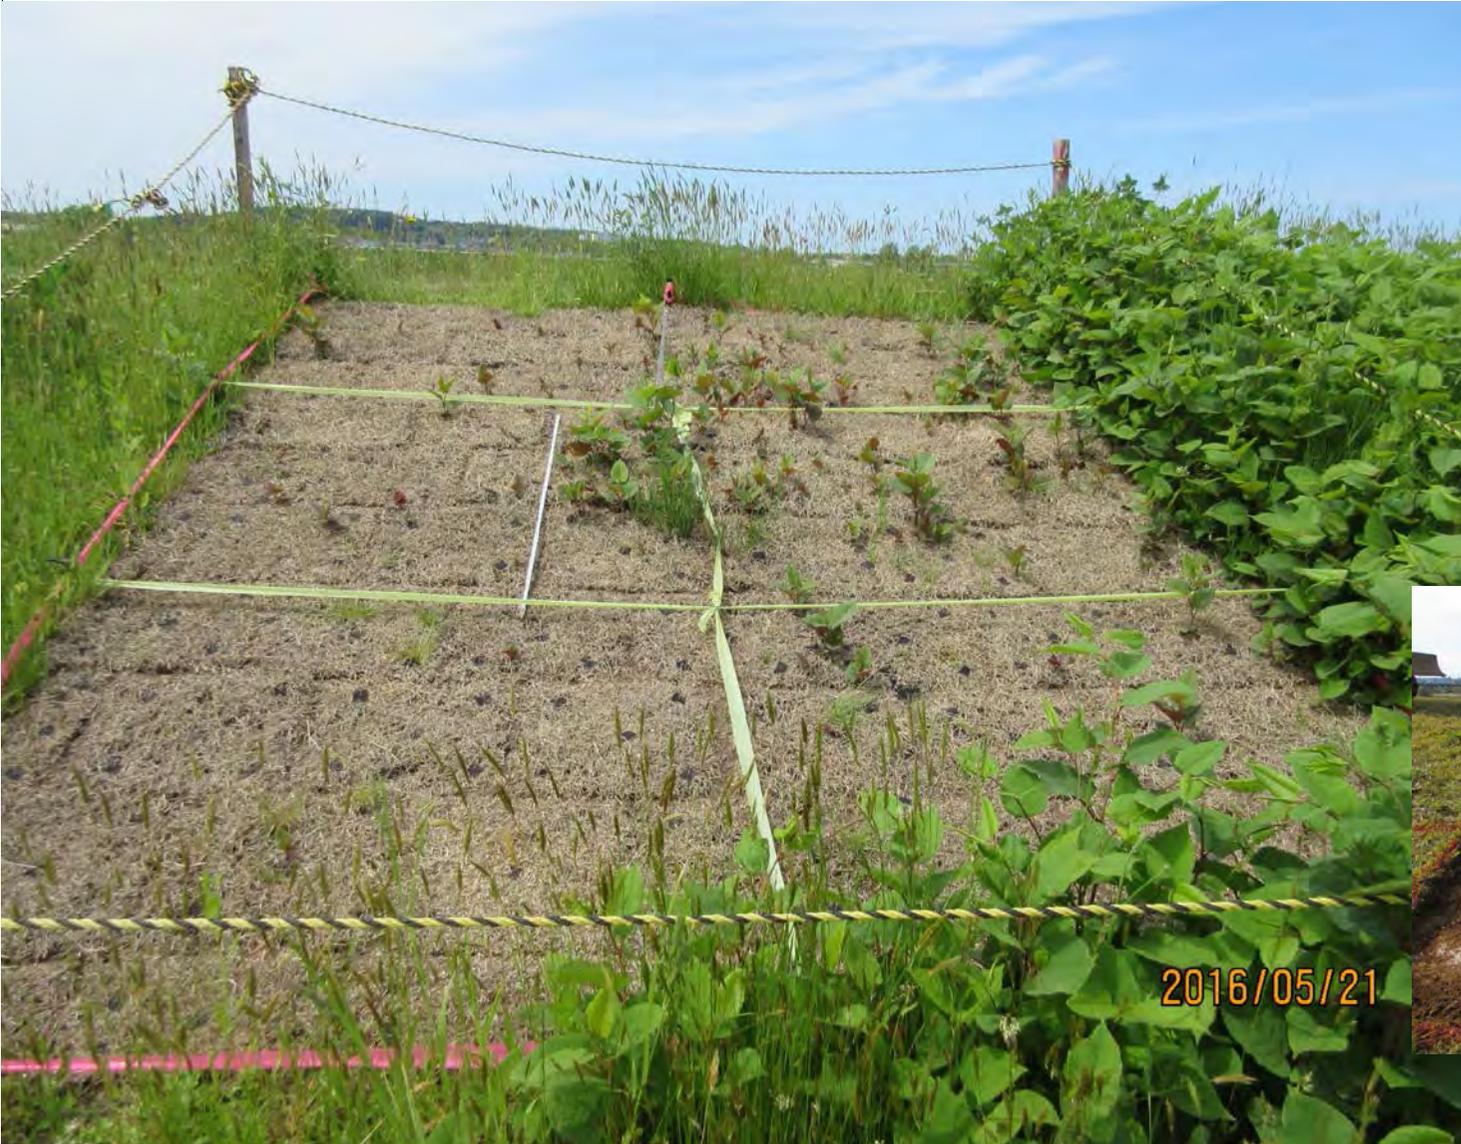
・昨年の10月27日にイタドリが繁茂する堤防法面の表層を5cm程度を剥ぎ、新しい土を補充し1.5mm×1.5mmのジオネットを張ってから野芝を張った箇所が、現在では左の写真(2016年5月21日撮影)のようになっています。

・このエリアでは、草高2～15cmのイタドリが100本以上発芽しています。隣の在来法面に比較してジオネットによるイタドリの抑制効果があることが分かりますが、同時期に実験した1.2mm×1.2mmのジオネットに較べて10倍以上発芽本数が多くなっています。また、施工時期が悪いのか、ジオネットの影響なのか芝が枯死していました。

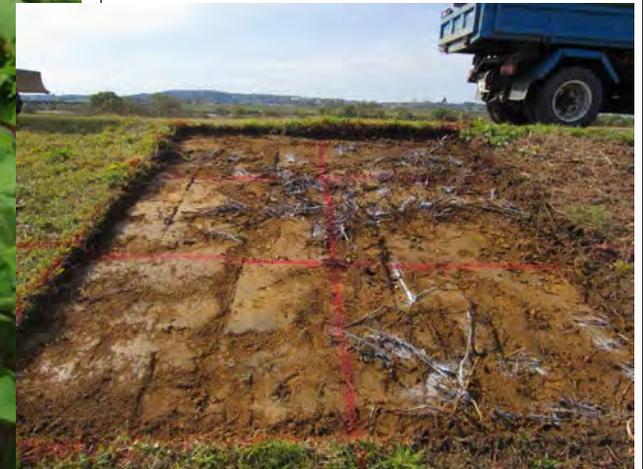
・下の写真は昨秋、堤防の表土を剥いで5cmほど新しい土を補充してから整形した状態のものですが、密生するイタドリの地下茎の配置がわかりやすいように白く塗ってあります。
