【2016. 7. 30】

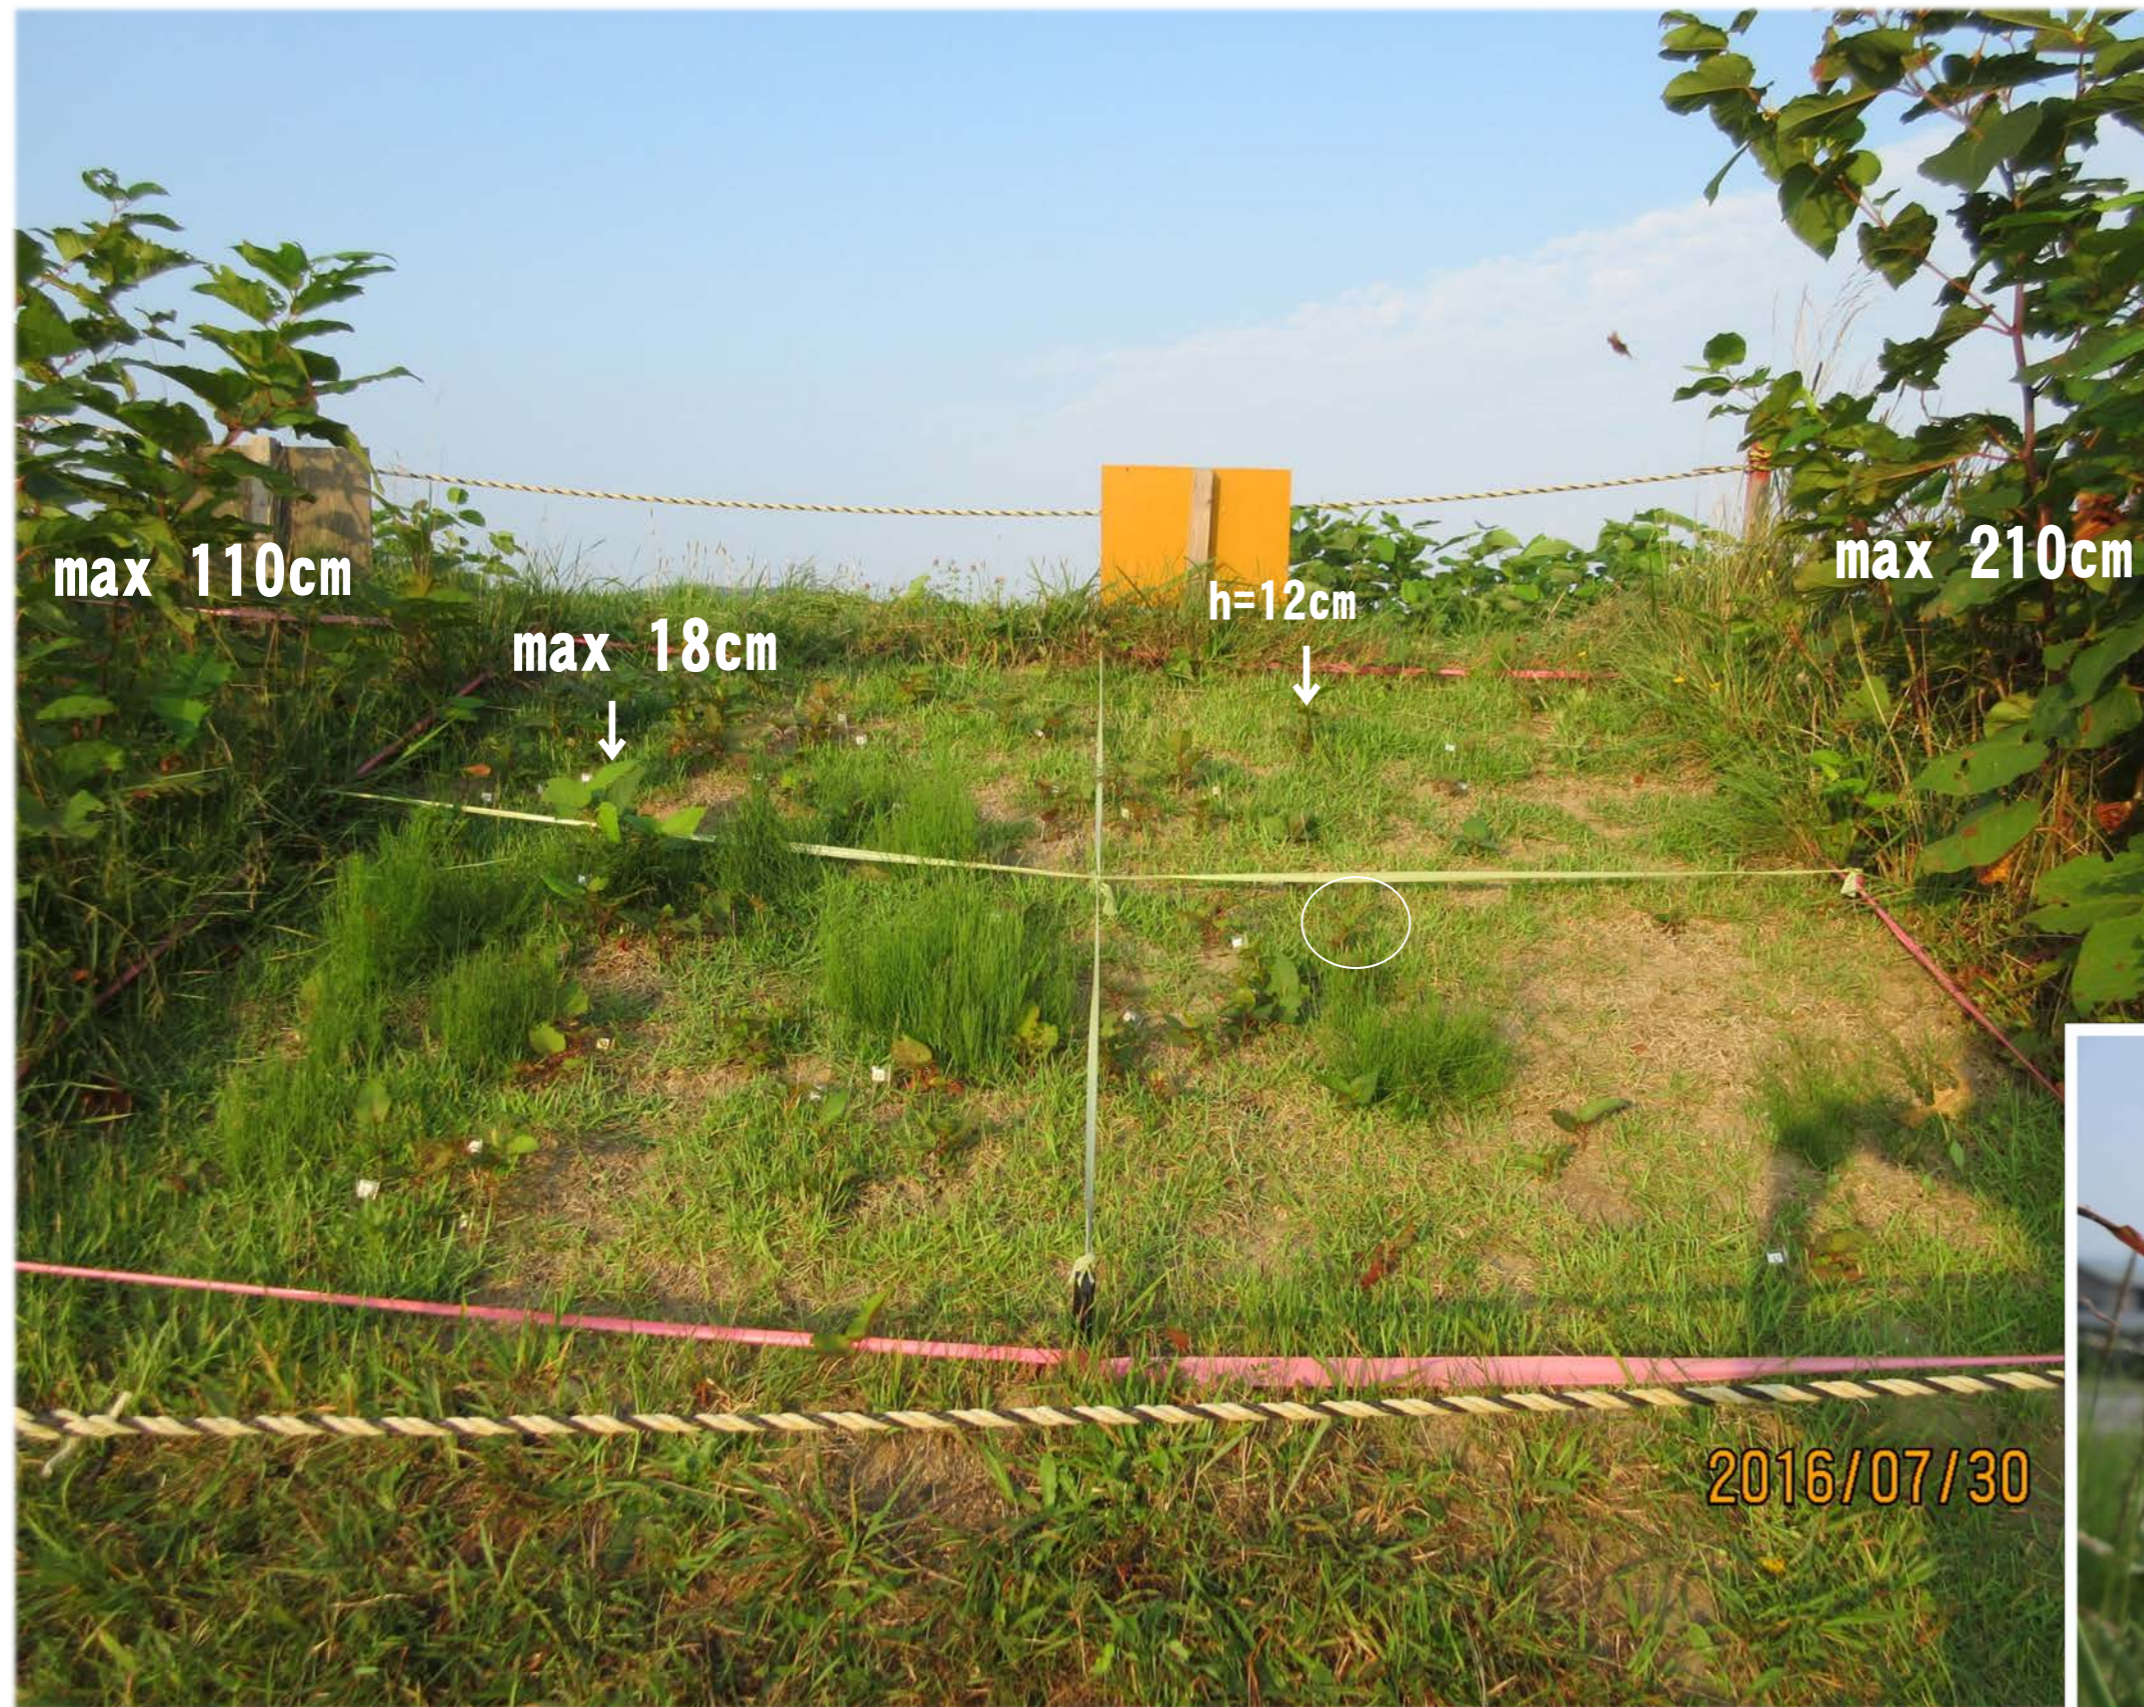
・左の写真はジオネット1.2mmの区画です。7月11日時点で最長12cmだったイタドリの芽は、今回は最高で18cmのものが1本ありました。他は成長に目立った変化がなく前回とほぼ同じ丈にとどまっていた。その代わりにスギナが18cmぐらいまで伸びています。

・この状態だと堤防の点検は問題無くできるので、除草の必要はまだありません。

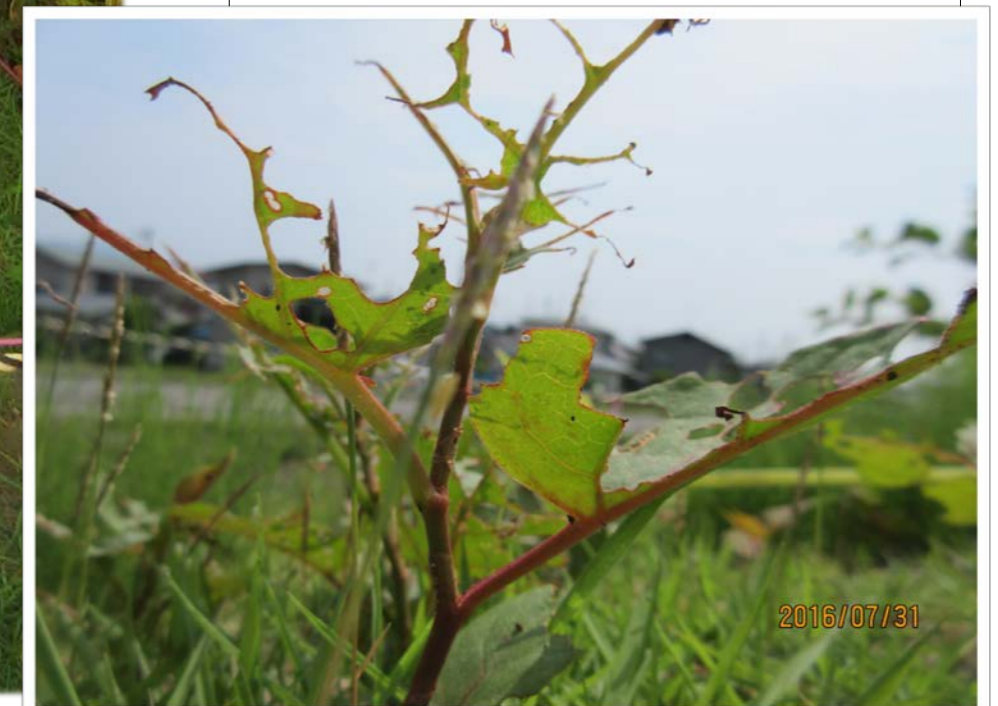
・下の写真は○で囲んだ部分の、虫に食べられたイタドリです。葉っぱが残っていないので、この状態で成長するのは難しいと思われます。このエリアのイタドリはすべて虫に食べられていました。
