# 網で雑草を抑制

堤防の安全性の向上と  
コスト削減をめざします

秋田河川国道事務所  
PT あきた雑草ネット・ワーク

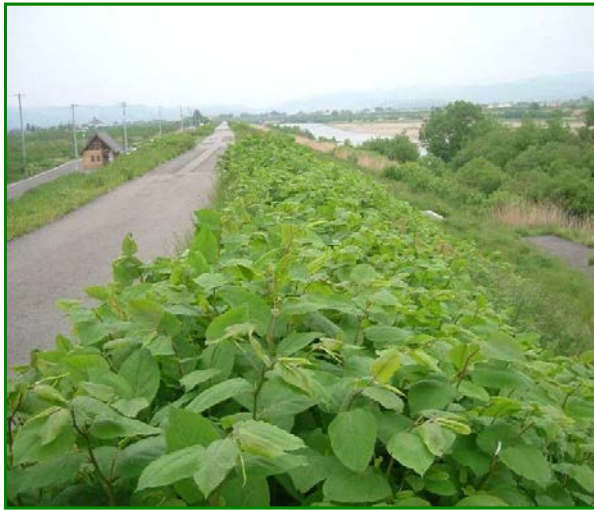
繁茂するイタドリ。丈は2m以上にもなるので、堤防の異常を発見しにくくなる。

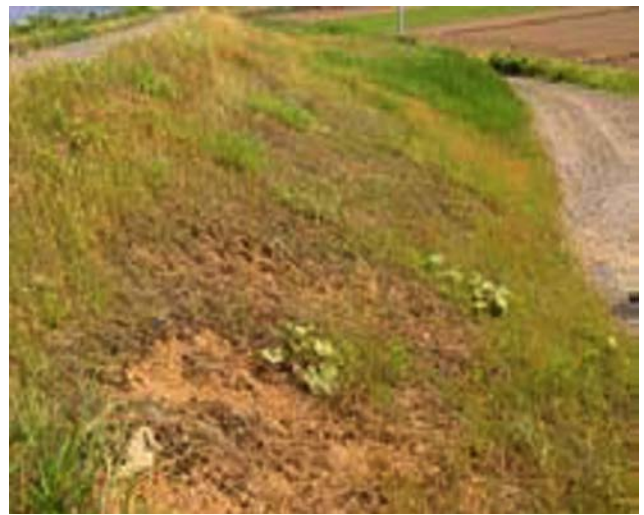
イタドリで日陰になり芝が枯れ、裸地化した堤防。洪水時は洗掘されやすくなり弱点になる。

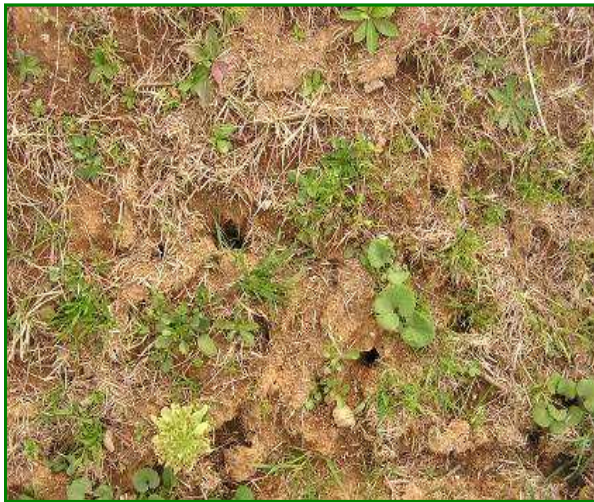
モグラはイタドリの根を好み穴を掘るが、洪水時には、水道（みずみち）となり堤防の弱点となる。

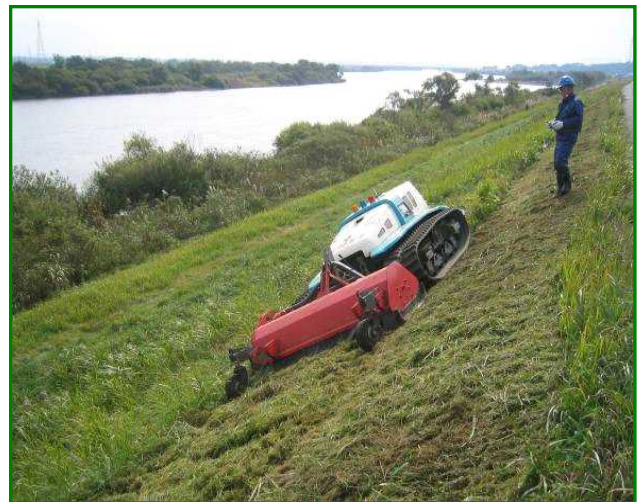
堤防は1年に2度除草する。刈った草は地域に無償提供するものもあるが、殆どは有料で処分していて、コスト削減が課題となっている。

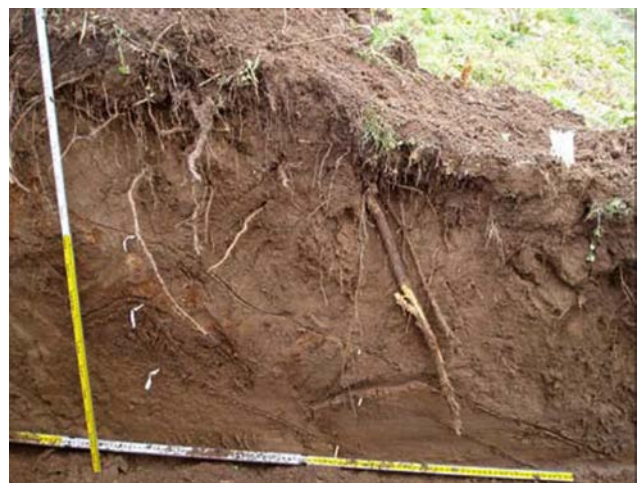
芝が枯れた所は堤防の弱点となるため、イタドリの根を掘り起こして張り替えるが、数年で残った根から再生してしまうことが多い。

イタドリの地下茎は深さ1.7mの深さまで到達する。根を完全に除去しないと残った根から再生するが、堤防を1.7m掘削するには高額な費用が必要となり70cm程度の掘り返しにしている。

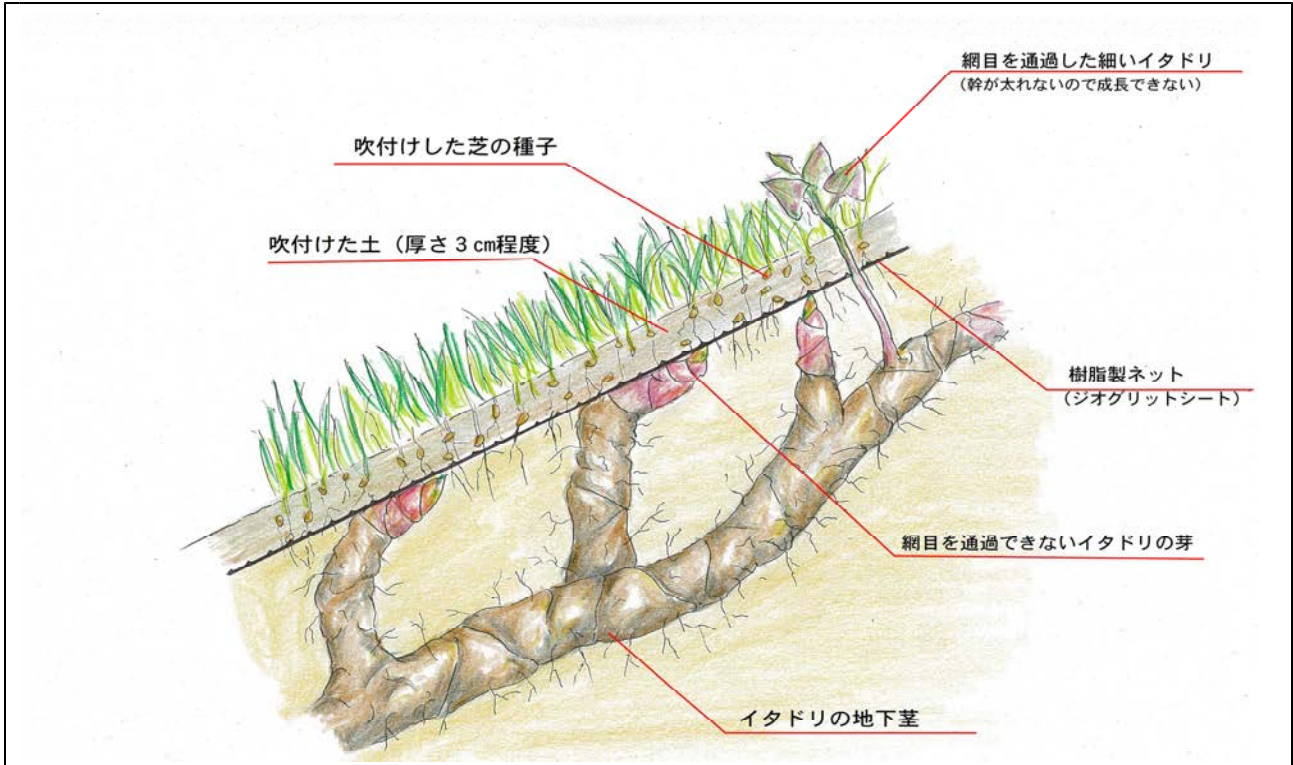
### 網がイタドリの芽吹きを抑制しているイメージ図

網を通過して芽吹けるのは網の目よりも細かい芽に限られ、成長しても幹が太れないので草丈は抑えられる。一方、芝は種子および匍匐茎（ほふくけい）から伸びる不定根が1mm以下の太さなので、網を通過し水分や養分を地中から吸収できるので成長は阻害されない。

また、ブタクサやセイタカアワダチソウなどは地下茎ではなく主根や側根を地中に伸ばして成育するが、網で主根や側根が制御され浅い地表面でしか成育できなくなり、十分な養分を吸収できないので成長が抑えられると想定し実証実験を実施中。

なお、草丈の長いイタドリは様々な問題を引き起こすが、15cm程度以下の低いイタドリであれば、河川管理上の問題はなくなる。

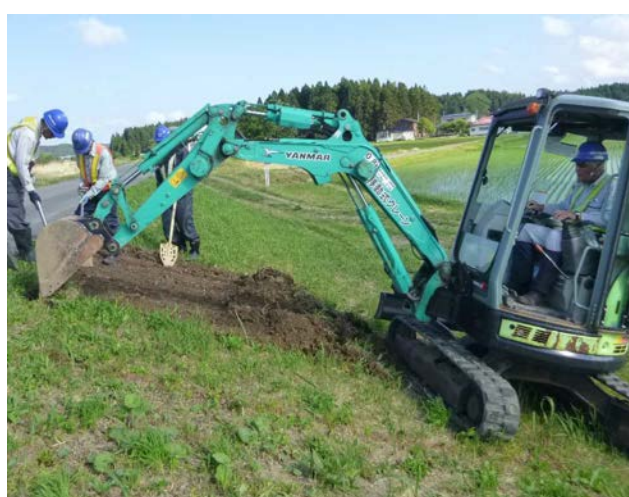
### 実験状況①

堤防の表土を数cmだけ削る。  
従来はイタドリの地下茎を除去するため50cm程度も掘り返していて、コストアップの要因となっていた。

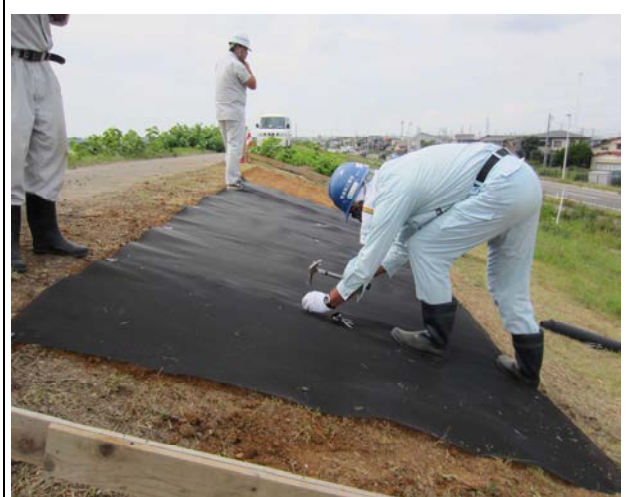
### 実験状況②

ネットの張り付け作業。ネットの価格は1平方メートルあたり420円と低価格である。

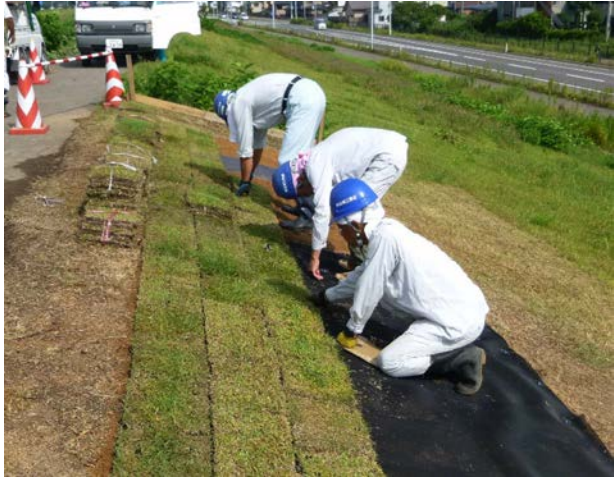
**実験状況③**  
 ネットの上で張芝を施工中。施工はスムーズにできた。(8月12日施工)

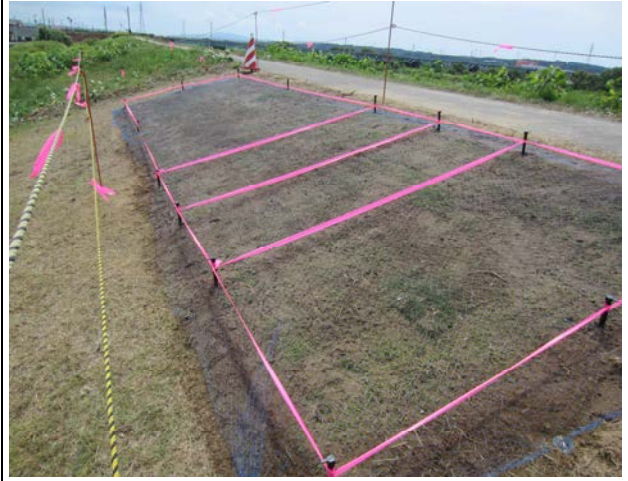
**実験状況④**  
 ネットの上に張芝を施工。適切な土被りの厚さを検証するために、区画割りして実験。(8月12日施工。被りは0~2cmとした)

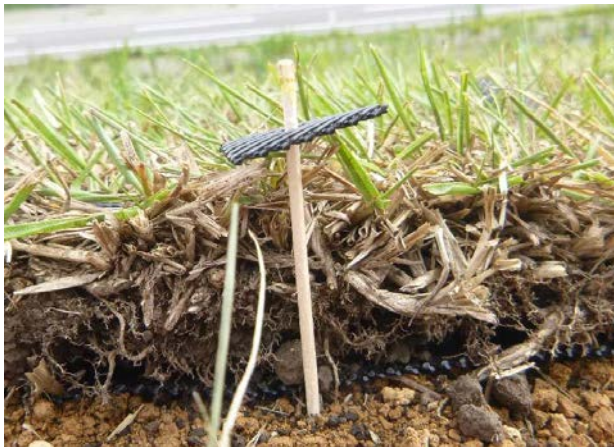
**実験状況⑤**  
 ネットの上の張芝。芝の毛根の太さは1mmもないので、下のネットを貫通して根付くとみられる。芝の目串はネットを破らないように爪楊枝を活用した。(8月12日施工、爪楊枝の太さは2mm、地上高さは5cm)

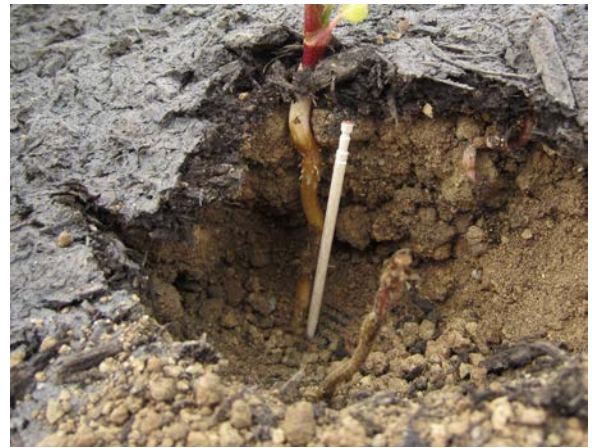
**実験状況⑥**  
 土被りを約8cmで実験。ネットの上側の根が養分を蓄えて太っている。このことから土被りは薄くするのが望ましいことを確認できた。

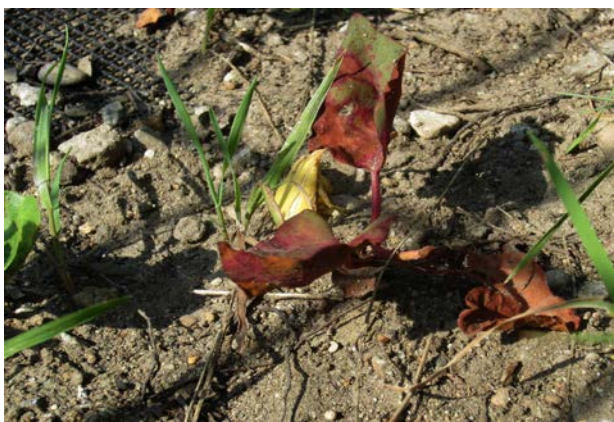
**実験状況⑦**  
 ネット設置1ヶ月後。イタドリの芽が枯れ始めた。幹がネットで拘束されて太くなれず養分補給ができなくなり枯れだしたと思われる。その後1ヶ月で完全に枯れた。(土被りは1cm。)

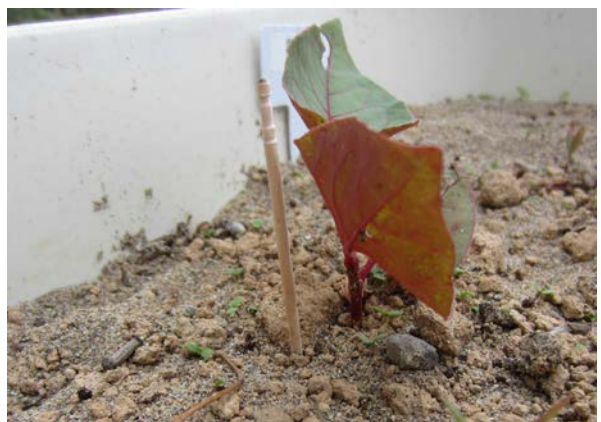
**実験状況⑧**  
 プランターにイタドリを植えて35日。幹の太さは2mm、草丈は10cm以内で止まった。ネットで制約されて幹が太れないので成長が抑制されたと思われる。葉も穴が開き枯れ始めている。(爪楊枝の太さは2mm、地上高さは5cm。土被りは3cm。)
