ゆざきさかた  
国道7号遊佐象潟道路の開通時期の見直しについて

# 国道7号 遊佐象潟道路 (令和6年7月の大雨による被災箇所状況等)

# 国道7号 遊佐象潟道路 (①7月の豪雨等による施工計画の見直し)

# 国道7号 遊佐象潟道路 (②史跡保存内容の変更)

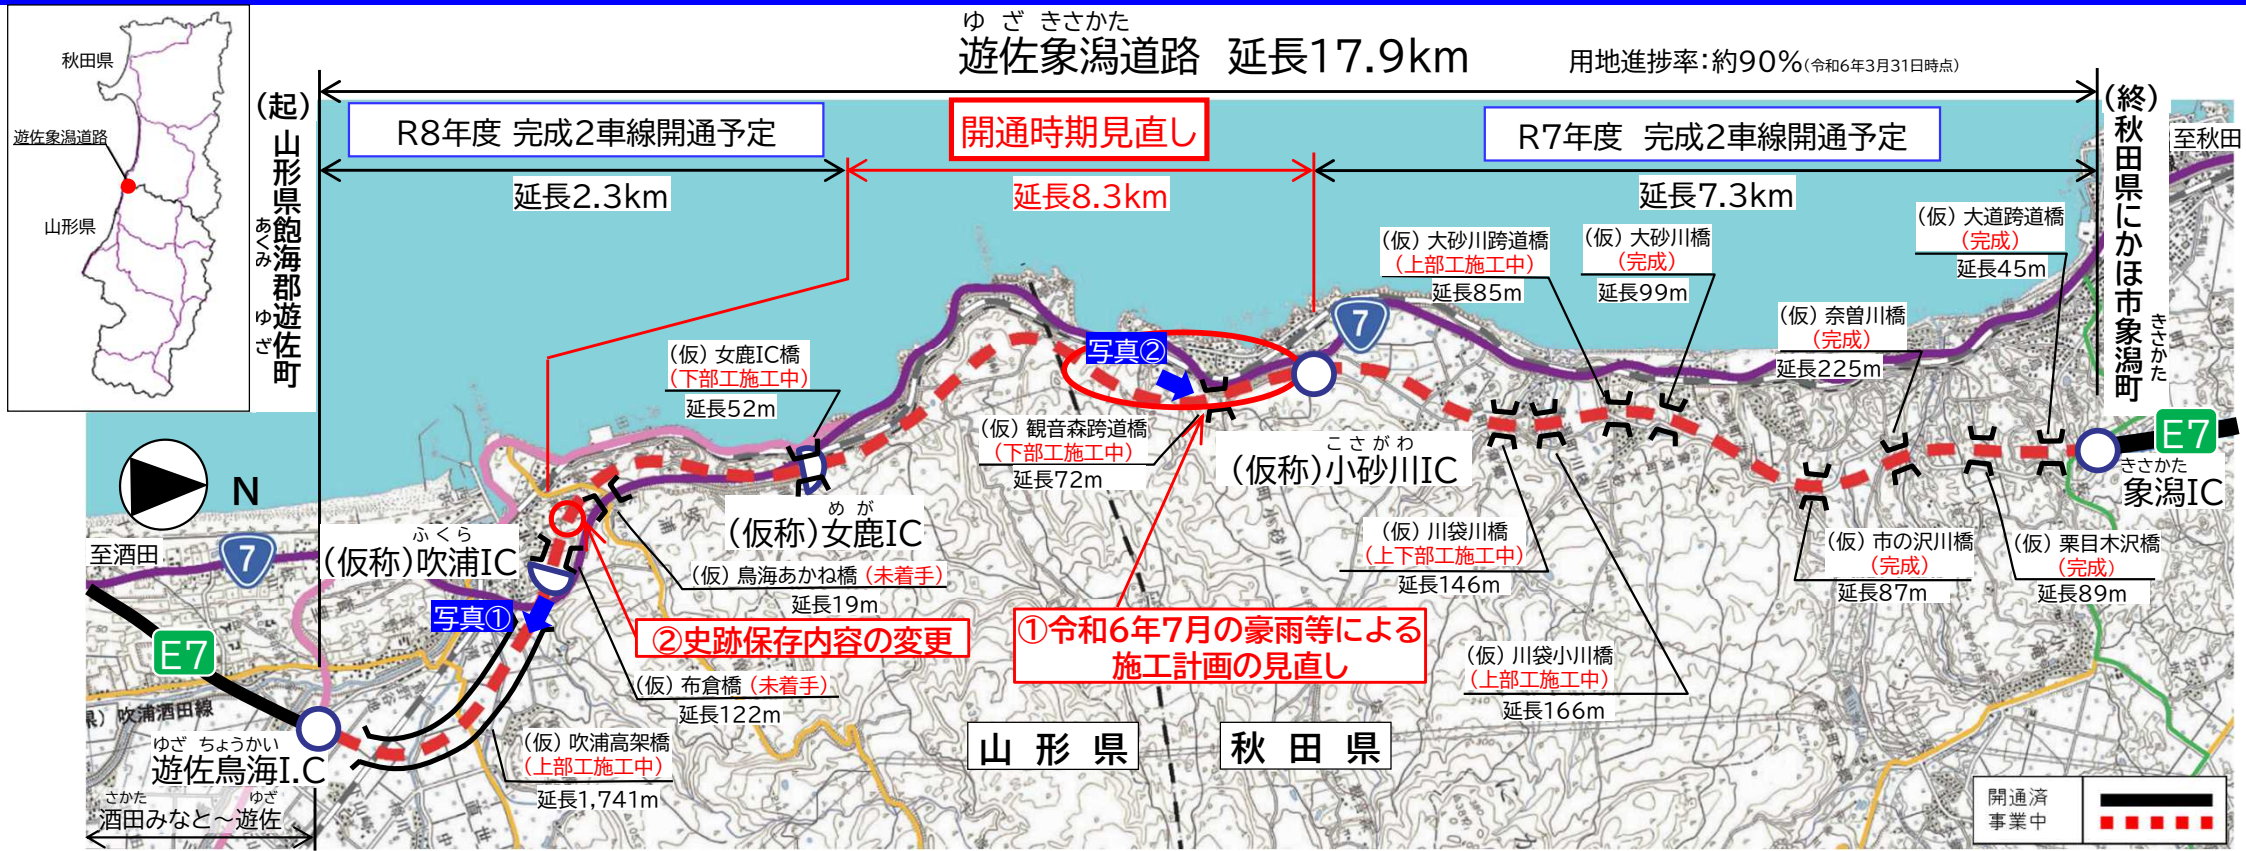
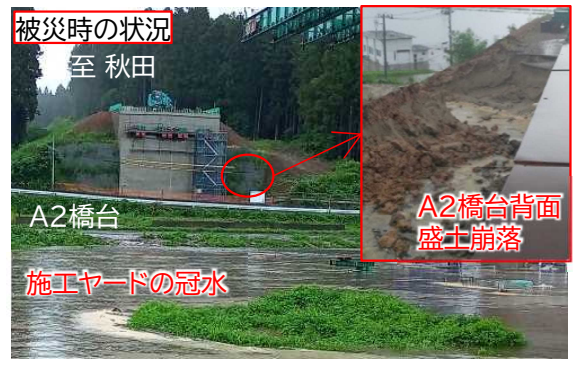
▲(仮)吹浦高架橋 工事状況

- 被災により(仮)吹浦高架橋第6ブロックの上部工架設作業に約1ヶ月程度の遅れが発生。
- 施工手順の見直しにより、11月に上部工架設を完了しており、工程の遅れを解消。

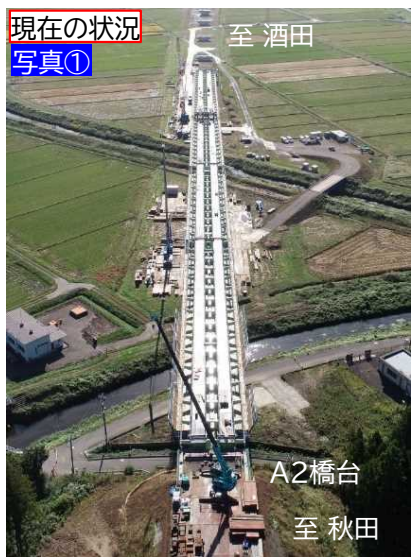
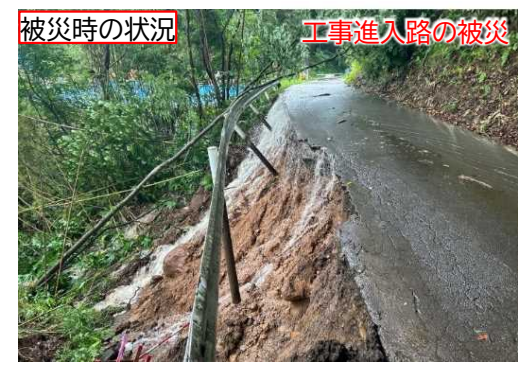
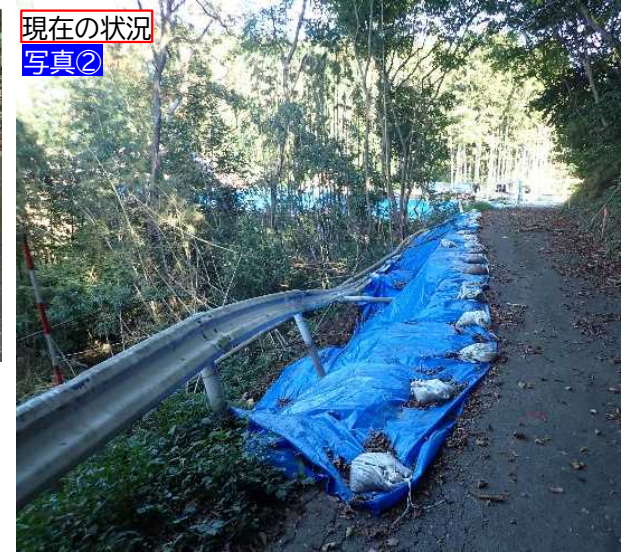
▲工事進入路の状況

- 切土等を行うための工事進入路が被災。
- 現在も全面通行止めが続いており、通行が出来ない状況。(復旧見込み未定)

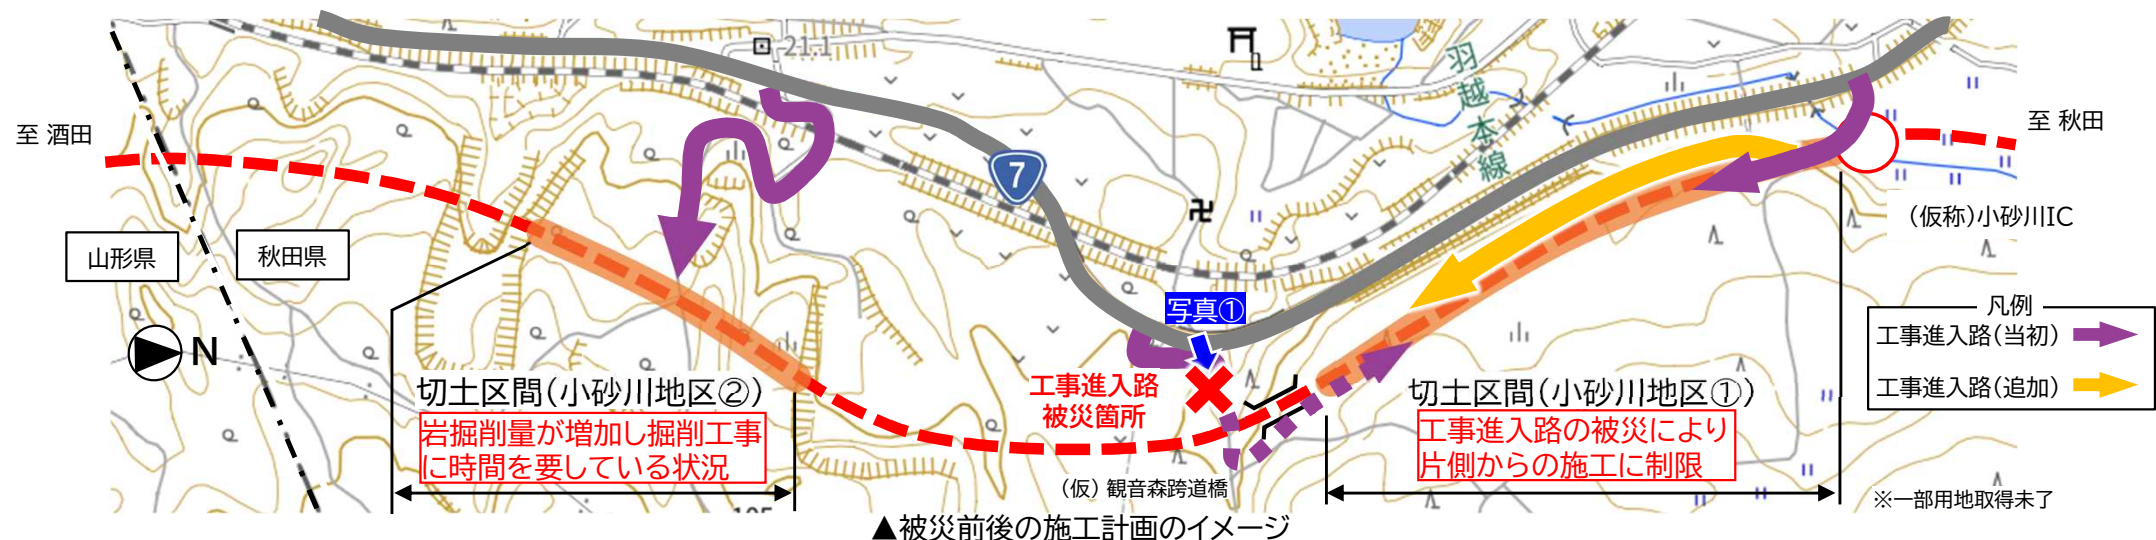
○R6.7大雨の被災により、切土区間(小砂川地区①)は両方向からの施工が困難となり、片側からの施工となった。  
 ○追加の工事用道路の設置や施工班数の増加など、施工計画を見直したものの、当初予定の施工効率の確保は困難。  
 ○さらに、隣接する切土区間(小砂川地区②)では、当初想定より浅い位置から硬岩の発生が確認されており、施工期間の増加が想定。

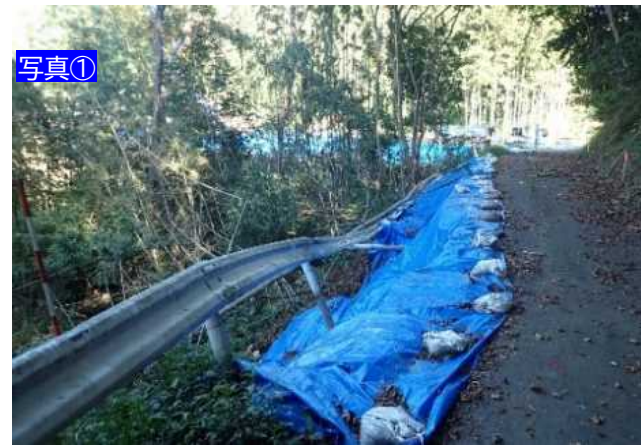
・被災による工事進入路の制限により、片側からの施工に計画を見直す必要。

▲被災箇所の状況

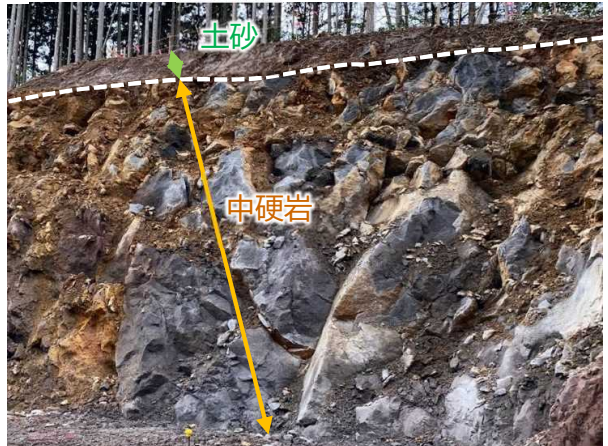
・掘削工事に着手したところ、想定していた岩盤線よりもさらに浅い位置で軟岩や中硬岩の岩盤を確認。

▲岩質の状況

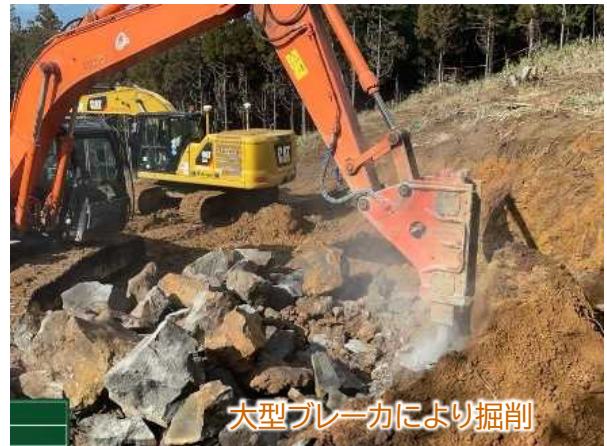
▲中硬岩 掘削状況

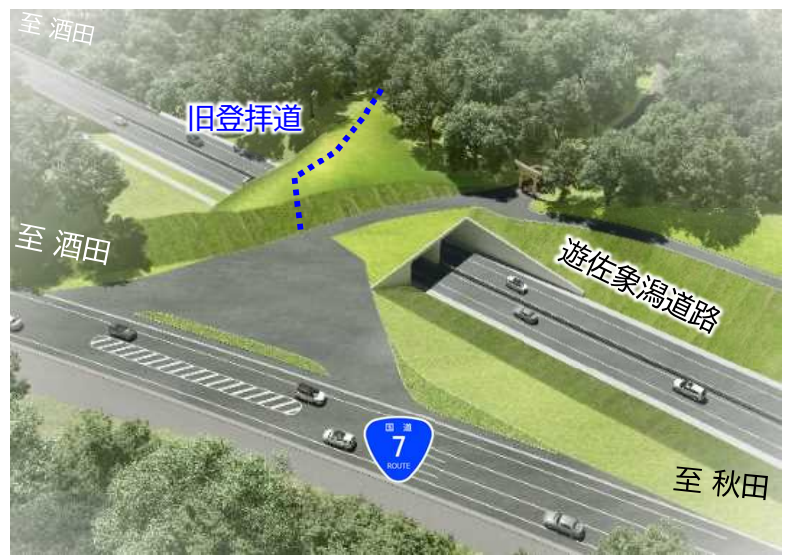
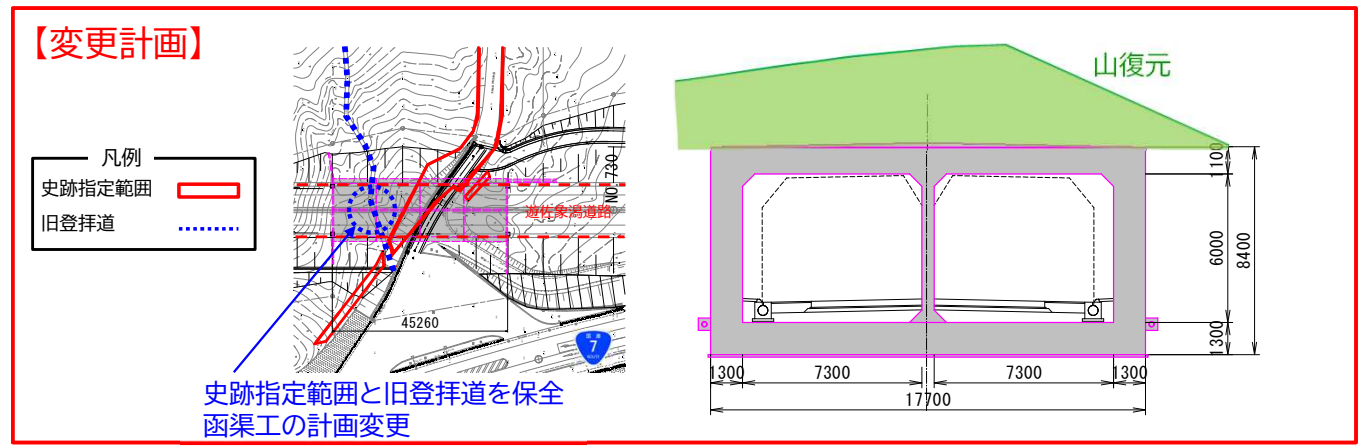
▲旧登拝道を保全する計画に変更

- 国指定史跡「鳥海山」の一部を通過することから、当初は道路通過部の復元は函渠とし、上部は平場として保存する計画。
- 設計を進めるにあたって行われた史跡調査の結果、史跡範囲外の「旧登拝道」が史跡としての価値を構成するものとして評価された。
- そのため、旧登拝道を含む地形を函渠上部に復元して保存する計画への変更が必要となった。
- 引き続き、追加の現地調査や設計、施工において対応が必要な状況。
