第5回  
岩木川魚がすみやすい川づくり検討委員会  
説明資料

平成28年12月2日

東北地方整備局 青森河川国道事務所

## 2. 瀬・淵の再生・保全対策の施工前モニタリング

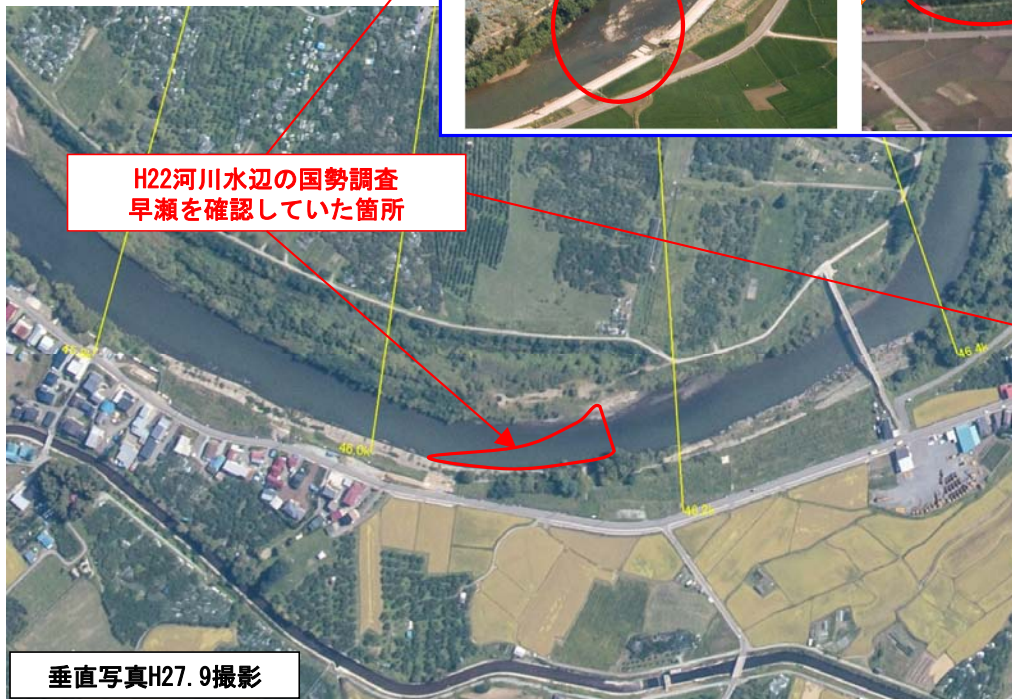
【新鳴瀬橋の斜め写真(樹林化)の経年変化】

■新鳴瀬橋は、46.0~46.2kの間に、H7~H22の河川水辺の国勢調査で早瀬が確認できていたが、46.2kの最深河床高の低下と河岸の樹林化が進行して、河道の二極化が発生したことで、“平水流量時の水深が0.2~0.4mの浅場（瀬）”が減少したと推定される。

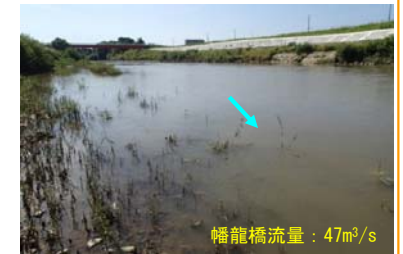
【濁水継続：H28.9.4】

※モニタリング調査期間中は浅瀬石川ダムからの濁水が継続しており、河床の撮影ができなかったため、付着板設置時と河床材の写真を掲載

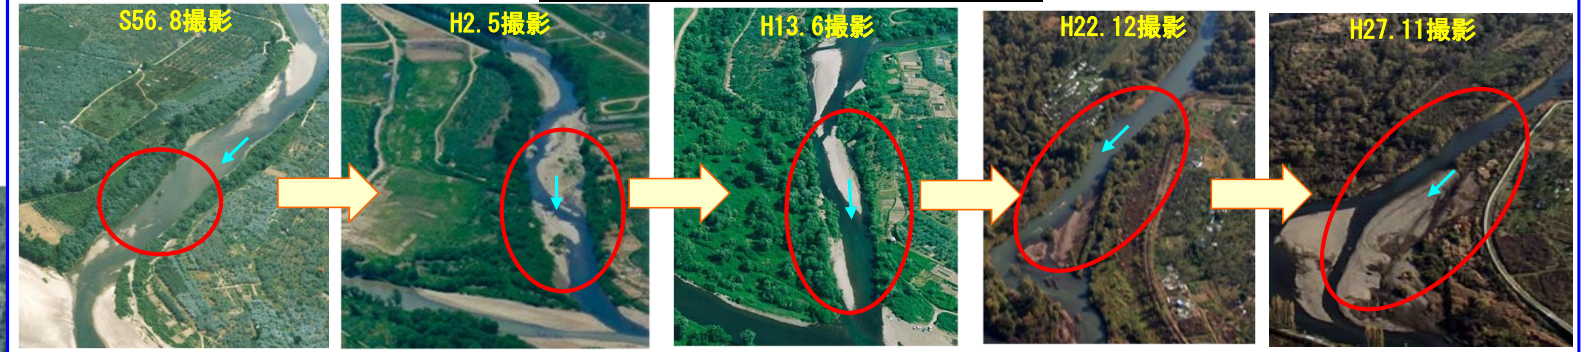
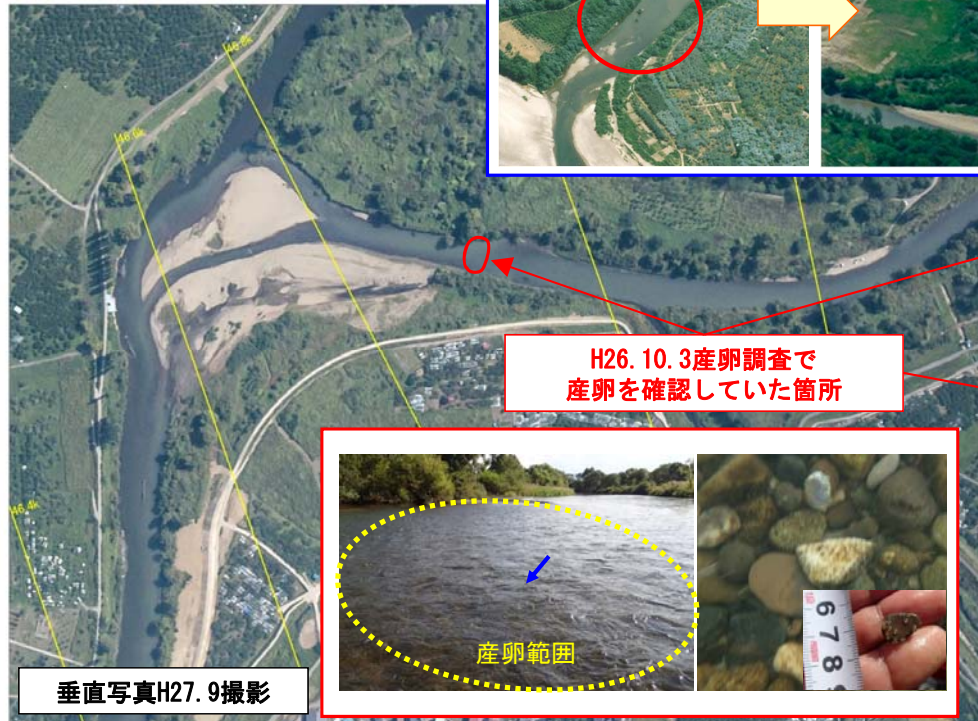
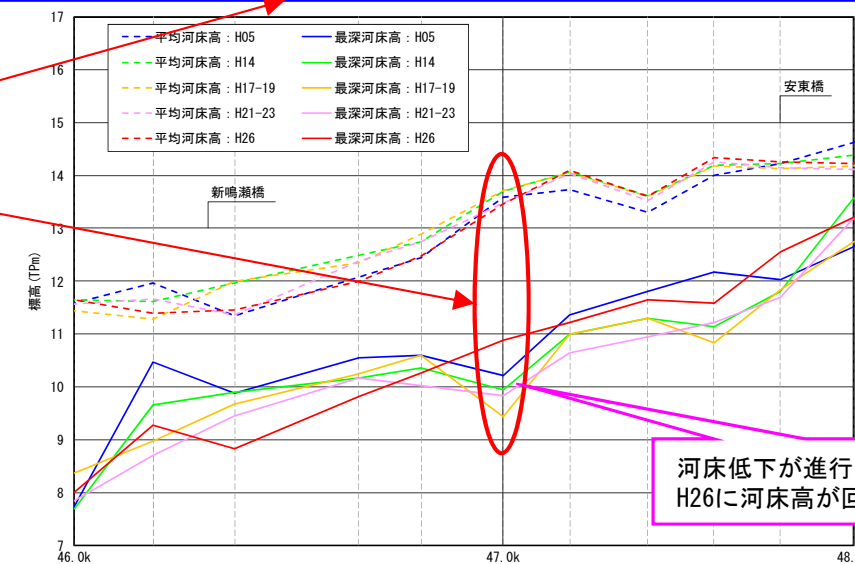
【三川合流の斜め写真(樹林化)の経年変化】

■三川合流は、46.9k付近でH26.10.3の調査で広範囲のアユ産卵床を確認したが、H27は確認できていない。H5~23までは47.0kの最深河床高の低下と河岸の樹林化が進行して、河道の二極化が発生したことで、“平水流量時の水深が0.2~0.4mの浅場（瀬）”が減少したと推定されるが、H25.9洪水後の横断測量は、右岸の深掘れ部が埋まり、みお筋が左岸に移動して、早瀬が出現したことで、産卵が確認できたと推定される。

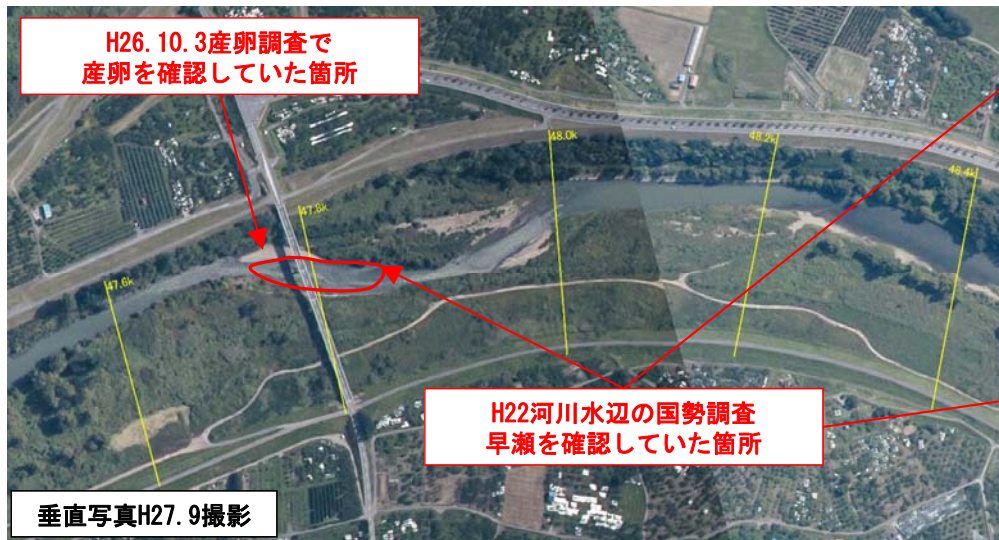
【安東橋の斜め写真(樹林化)の経年変化】

■安東橋は、47.8～47.9kの間に、H7～H22の河川水辺の国勢調査で早瀬が確認でき、アユの産卵場として情報が有り、安東橋の下流でH26.10.3の調査で広範囲のアユ産卵床を確認したが、H27は確認できていない。H5～23までは47.8kの最深河床高の低下と河岸の樹林化が進行して、河道の二極化が発生したことで、“平水流量時の水深が0.2～0.4mの浅場（瀬）”が減少したと推定されるが、H25.9洪水後の横断測量は、左岸の深掘れ部が埋まり、早瀬が出現したことで、産卵が確認できたと推定される。

河床低下が進行していたがH26に河床高が回復

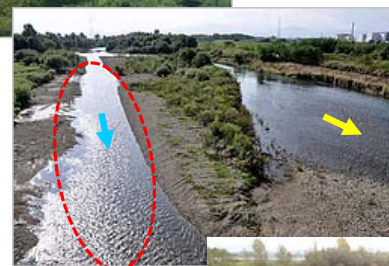
造成後 (H22. 10. 13)

- 安東橋では、浅場の減少で産卵場が悪化したと推定され、H22. 10に釣り振興団体が地元漁協の協力を得てアユの人工産卵床の造成が行われている。
- H22に造成された人工産卵床は、掘削直後は礫河床であったが、H24には植生が繁茂しており、H27には樹林化し閉塞している。
- 人工産卵床が閉塞したのは、河岸の樹林化が進行し河道の二極化が発生したことが要因と推定される。

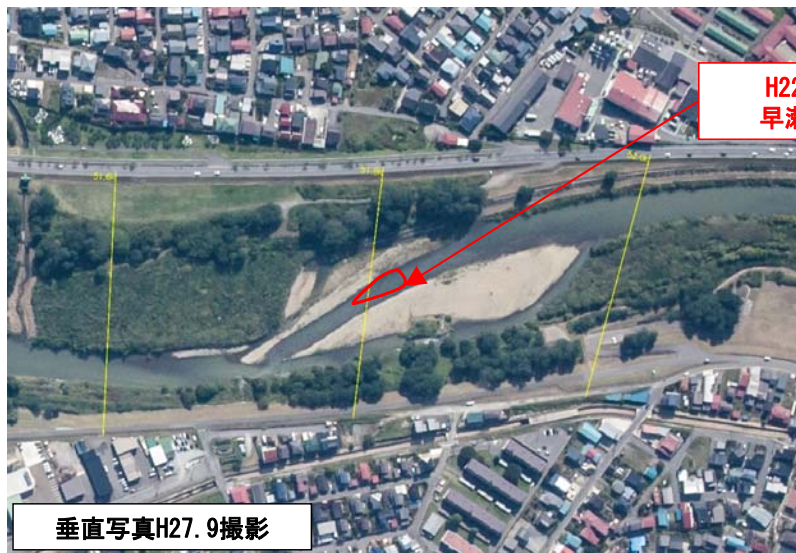
■富士見橋は、51.8k付近に、H7～H22の河川水辺の国勢調査で早瀬が確認しており、H5～14で近傍で最深河床高の低下したことで、“平水流量時の水深が0.2～0.4mの浅場（瀬）”が減少したと推定されるが、その後も早瀬が確認されている。H25.9洪水以降は、中州を中心に湾曲する平面形状であるが、H27頃から中州が縦断方向に伸びて、直線化する河道となっている。

直線化する河道に変化

最深河床高がH5～14で低下

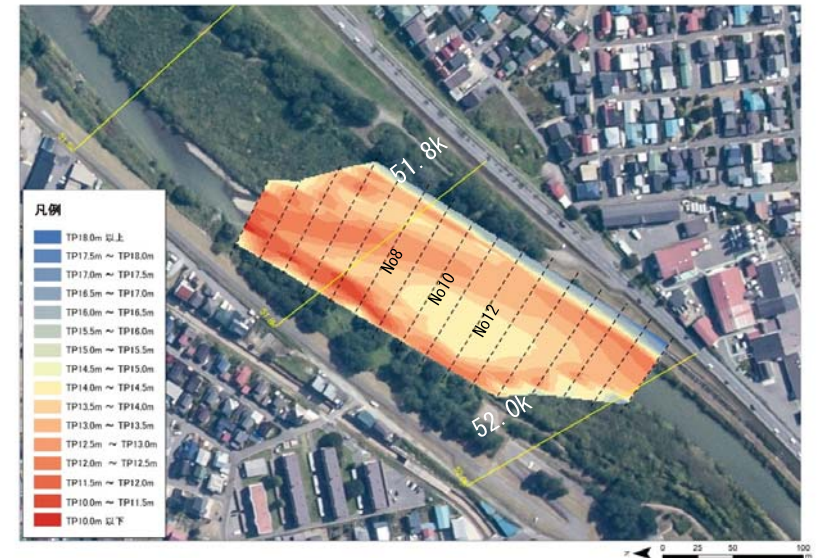
【河床コンター図】

平均河床高と最深河床高は概ね一定の水深となっており  
極端に浅場が減少する傾向となっていない

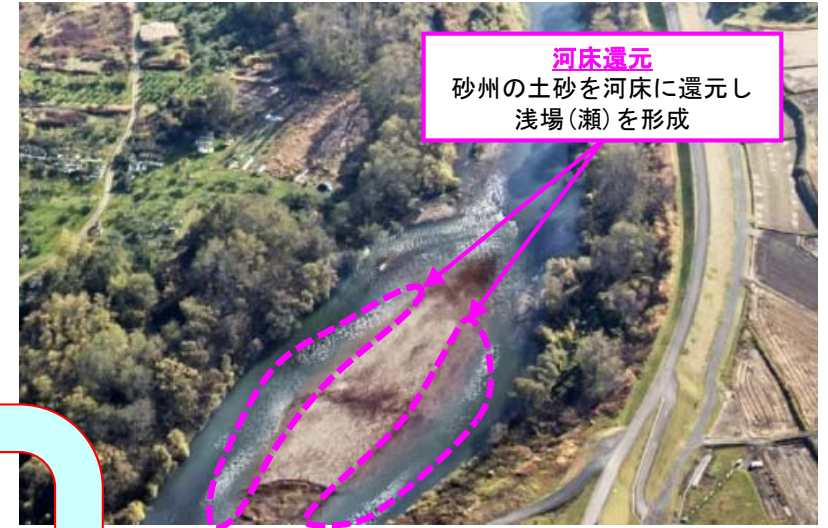
【整備後イメージ】

- 清瀬橋上流砂州に様な、砂州の再堆積を抑制するため、前回までの検討委員会で述べた砂州掘削・樹木伐採を見直して、H5～H14で急激に減少したアユの生息環境に適した河道環境の「平水流量時の水深が0.2～0.4mの浅場（瀬）」を回復することを目的とした整備を提案します。
- 具体的な整備方法の設計は、次年度に測量を実施して、設計を行うが、施工事例が無い対策のため、モニタリングと評価を行いながら整備方法を見直しながら進めます。
- 水深が0.2～0.4mの浅場（瀬）の河道整正効果の維持を図るため、人為的に付着藻類を剥離できるため河床耕耘を、関係団体で実施できる様に協働する方針です。さらに、河道整正で河床に還元した土砂が、洪水で流出しない様に、河床にブロックを配置する試験的な取り組みを実施する予定です。

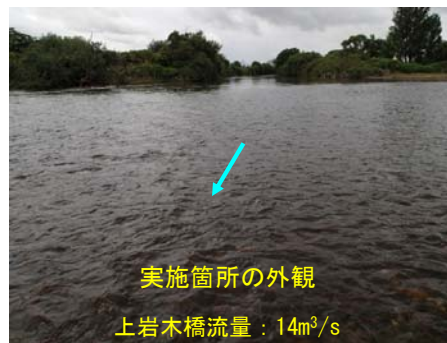
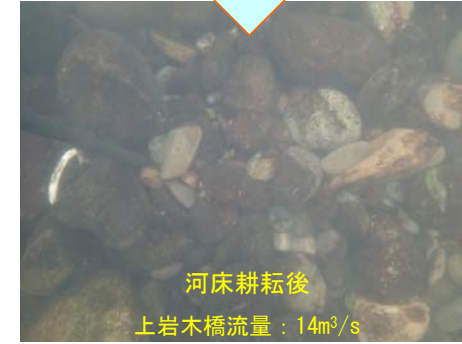
【河床耕耘の実施状況：H28. 9. 13】

河床耕耘の実施・未実施箇所では浮き石度調査を実施した結果、河床耕耘の実施から1ヶ月が経過しても、河床が柔らかい状況は維持できている。  
調査結果は各区分で4地点の浮き石調査結果の平均値

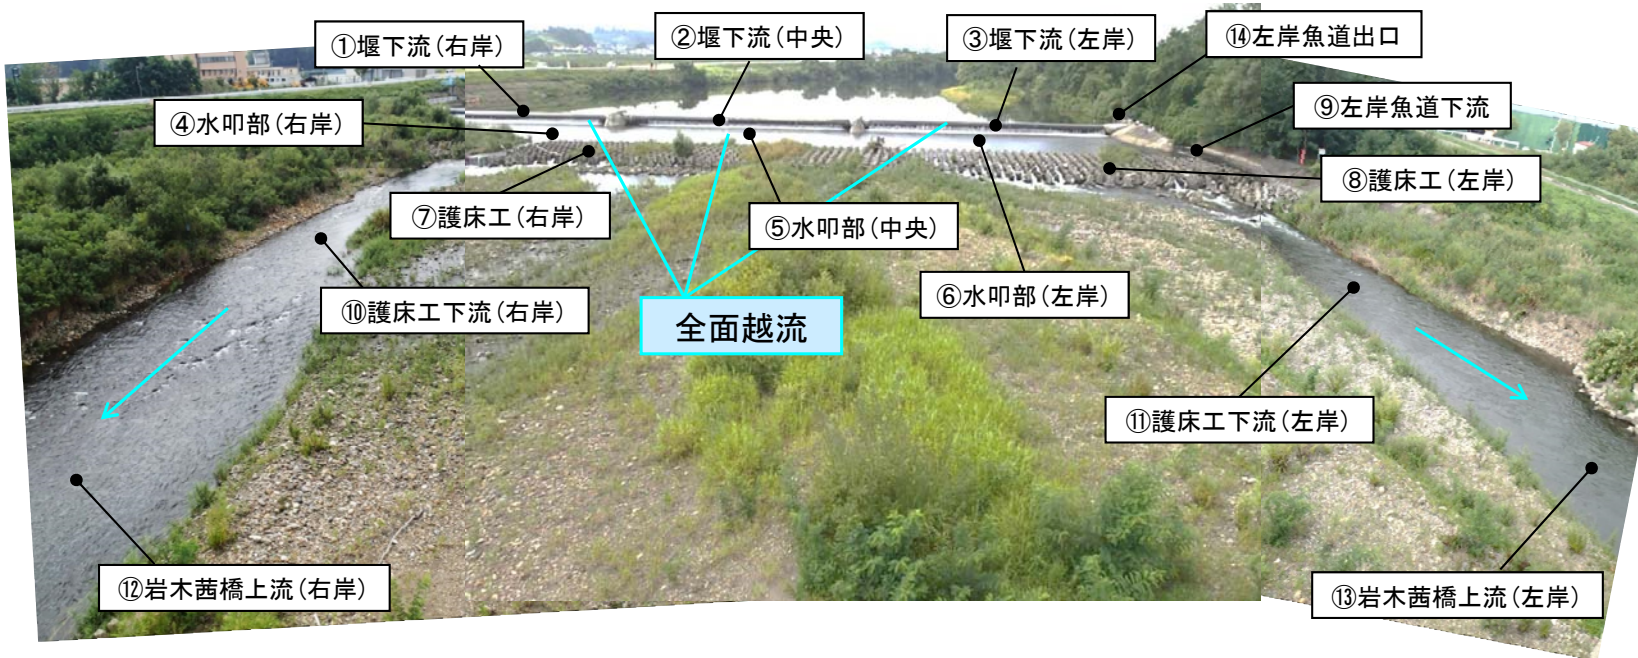
【岩木川流況 H28. 6~10月(上岩木観測所)】

- 弘前市上水道取水堰は、夏季の流量が低い渇水期は左岸側のゴム堰の空気圧を調整し、魚道のある左岸にみお筋が形成されるが、調査実施時の流況は上岩木橋流量 $9\text{m}^3/\text{s}$ であり低水流量に相当し、取水堰では全面(右岸・中央・左岸)より越流しており、左右岸に水の流れがある状態であった。
- 取水堰下流は、急激に水位が低下するとラバーと護床工の隙間に魚類が取り残される事態を招く。H28. 6. 8にアユやカジカの大量死が確認され、地元で報道されている。岩木川漁業協同組合では、堰下流に魚類が滞留する状況が確認された場合、組合員により上流へ汲み上げ放流(H28. 6. 7~7. 21の期間で13日間実施)が行われている。

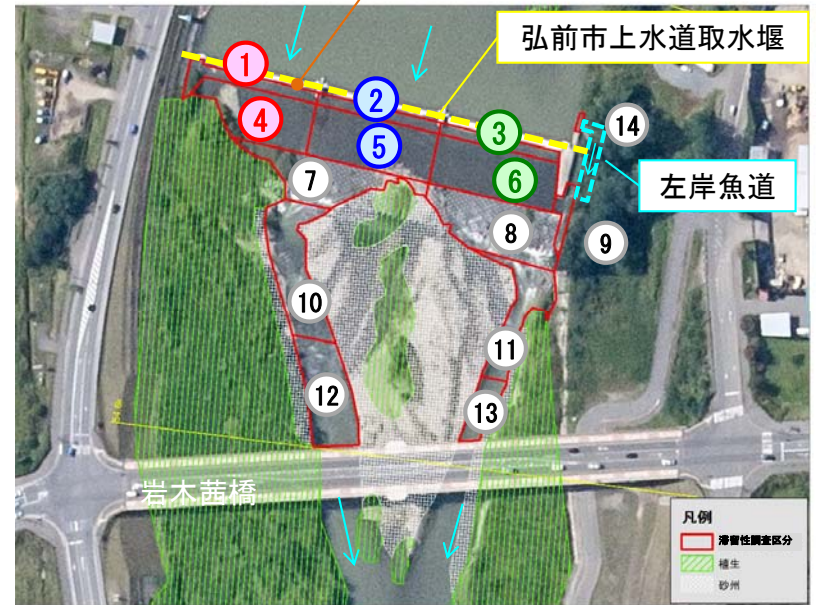
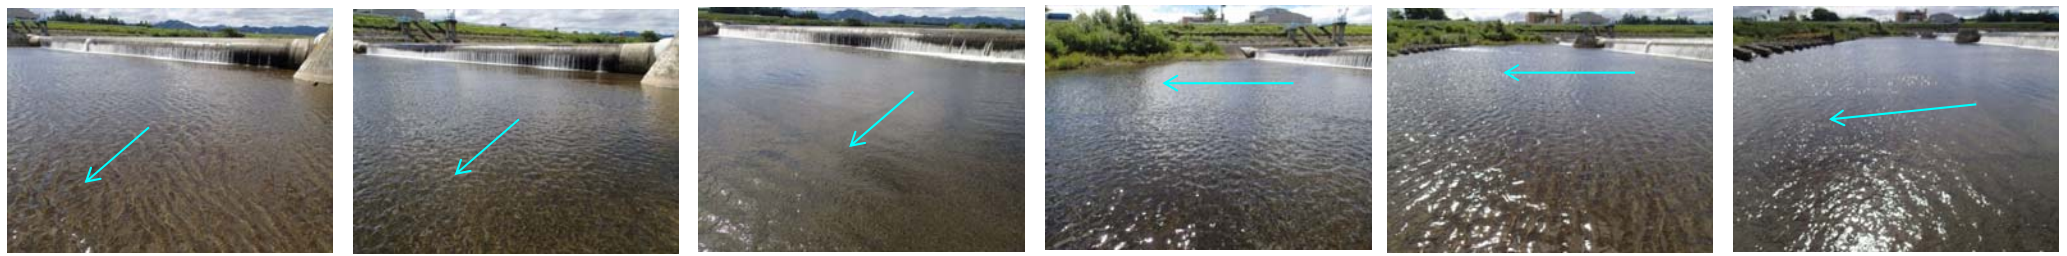
- 弘前市上水道取水堰の堰下流及び水叩部における魚類確認個体数は、右岸(①+④)で829個体、中央(②+⑤)で573個体、左岸(③+⑥)で715個体が確認され、右岸・左岸で同程度の滞留状況の結果であった。
- 右岸・左岸で確認個体数が同程度であった理由は、調査日は取水堰の全面(右岸・中央・左岸)から越流が発生しており、左右岸の河道から遡上してきているためと推定される。
- 魚道がない右岸と同程度の滞留が確認できた左岸では、魚道入口部に遡上しないで、堰下流及び水叩部に迷入していると推定されるため、河道～魚道への遡上機能が失われていることが確認できている。

全面越流時は、堰下流及び水叩部に魚類の滞留が確認され、特に右岸において滞留する魚類が多い

①堰下流(右岸)      ②堰下流(中央)      ③堰下流(左岸)      ④水叩部(右岸)      ⑤水叩部(中央)      ⑥水叩部(左岸)

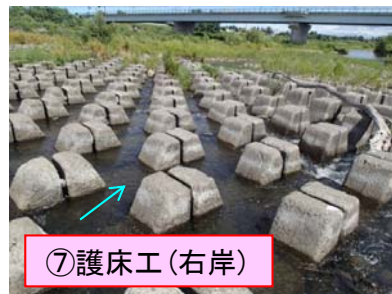
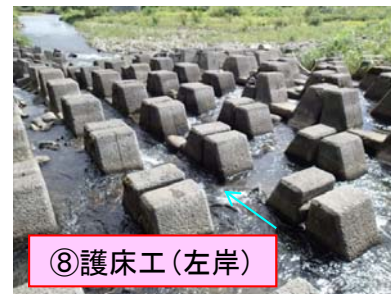
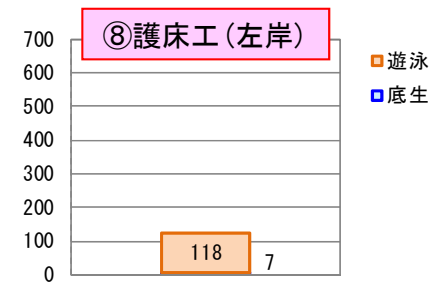
## 護床工下流の確認状況

■護床工箇所では、投網による採捕ができないため、タモ網及びセルピンを用いて魚類を採捕し、右岸179個体、左岸125個体で、左右岸の確認個体数は同程度であった。  
 ■護床工下流の河道部では、左右岸との⑩(305個体)・⑪(321個体)で確認個体数が多くなっている。全面越流で左右岸の遡上が発生したが、護床工下流付近(⑪)までは遡上して滞留していると推定されるため、護床工直下流～魚道への遡上機能が失われていることが確認できている。

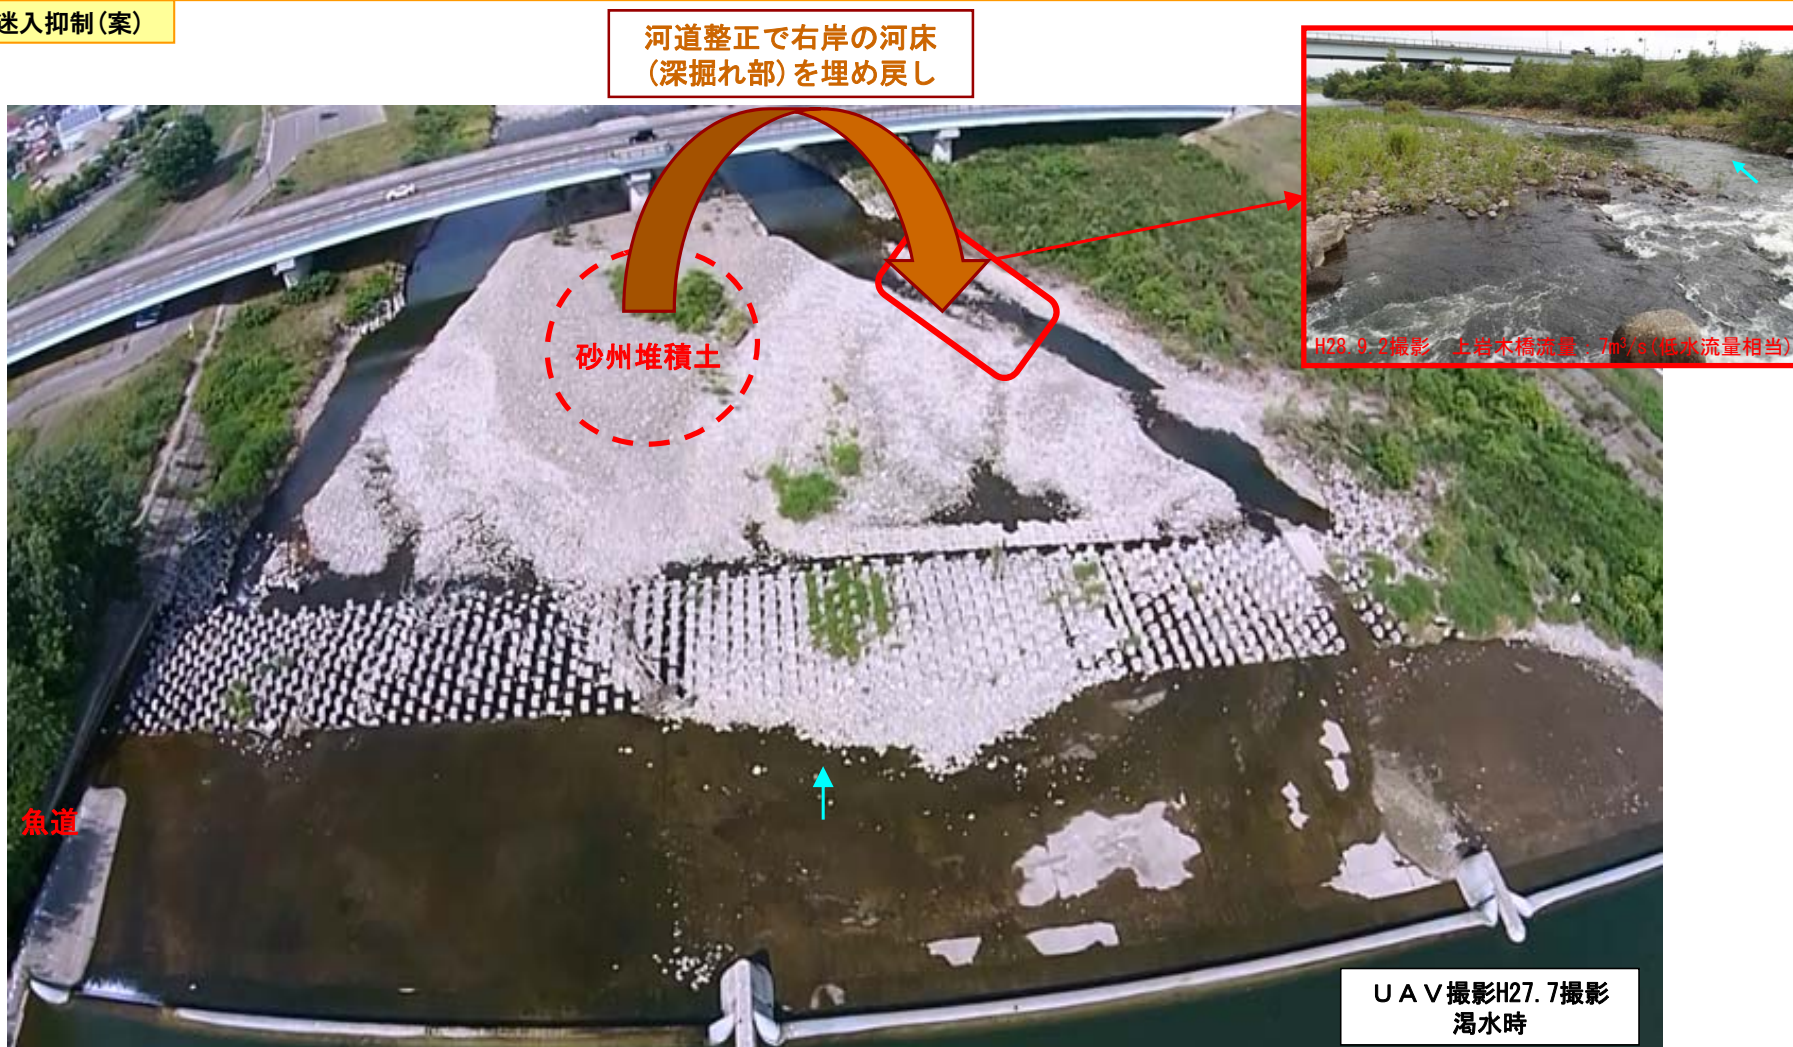
## 取水堰下流の右岸迷入抑制(案)

- 魚類滞留調査結果より、魚道機能としては確保できているが、護床工直下流～魚道への遡上機能を改善させて、堰下流への迷入を少なくすることが必要である。
- 一方、流量が増えて全面越流した場合は、右岸に流れが生じるため、魚道がない右岸に遡上することも確認できた。
- 右岸を遡上する魚類に対しては、右岸側の河床を、取水堰周辺の遡上環境改善後の正常流量相当水位(濁水時は左岸のみに流れが発生する高さ)まで埋め戻して、取水堰までの遡上を抑制させる方法を提案します。

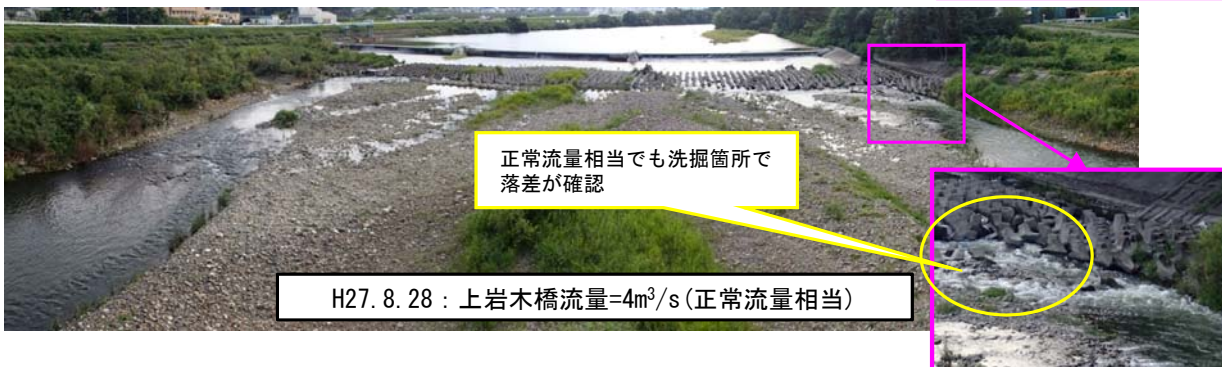
### 【岩木菑橋からの定点写真】

- 弘前市上水取水堰下流の課題は、ゴム堰が起伏している時に、右岸側からの越流が卓越していたため、魚道が無い右岸側に迷入する魚類が多く見られた。
- 迷入した魚類は、岩木川漁協の人工遡上作業で、遡上環境を維持していた。そこで、弘前市では、H24からラバーゲートの空気圧を調整して、魚道のある左岸からの越流が多くする調整を進めた。空気圧調整の結果、H26.7現在では、平常時は左岸側のみから越流する様に改変された。
- H27渇水時に、魚道下流の状況を確認すると、護床工ブロックの下流で、河床が低下して、河道～魚道への水面が不連続となる状況が確認できた。そこで、護床工下流で測量を実施した結果、H24～H27で2～3m程度の洗掘が発生しており、洗掘箇所では正常流量相当で落差が発生している。
- このため、洗掘箇所を、袋詰め玉石で埋め戻しを行い、水位の堰上げを図り、河道～魚道への水面形の連続性を図る工事を、H28.11.10～11.15で実施した。

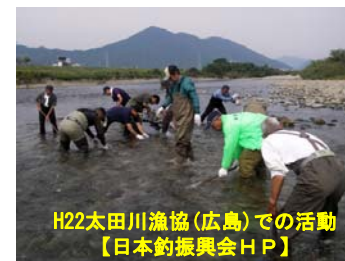
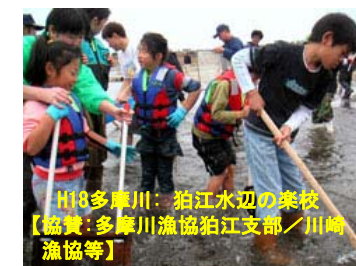
### ②整備効果の持続：河床耕耘による維持

- 左記の対策で、水深が0.2～0.4mの浅場（瀬）の地形形成は対応できるが、河床の浮き石の維持までには対応できないため、漁協・NPO法人による河床耕耘で維持を図る様に協働する方針です。

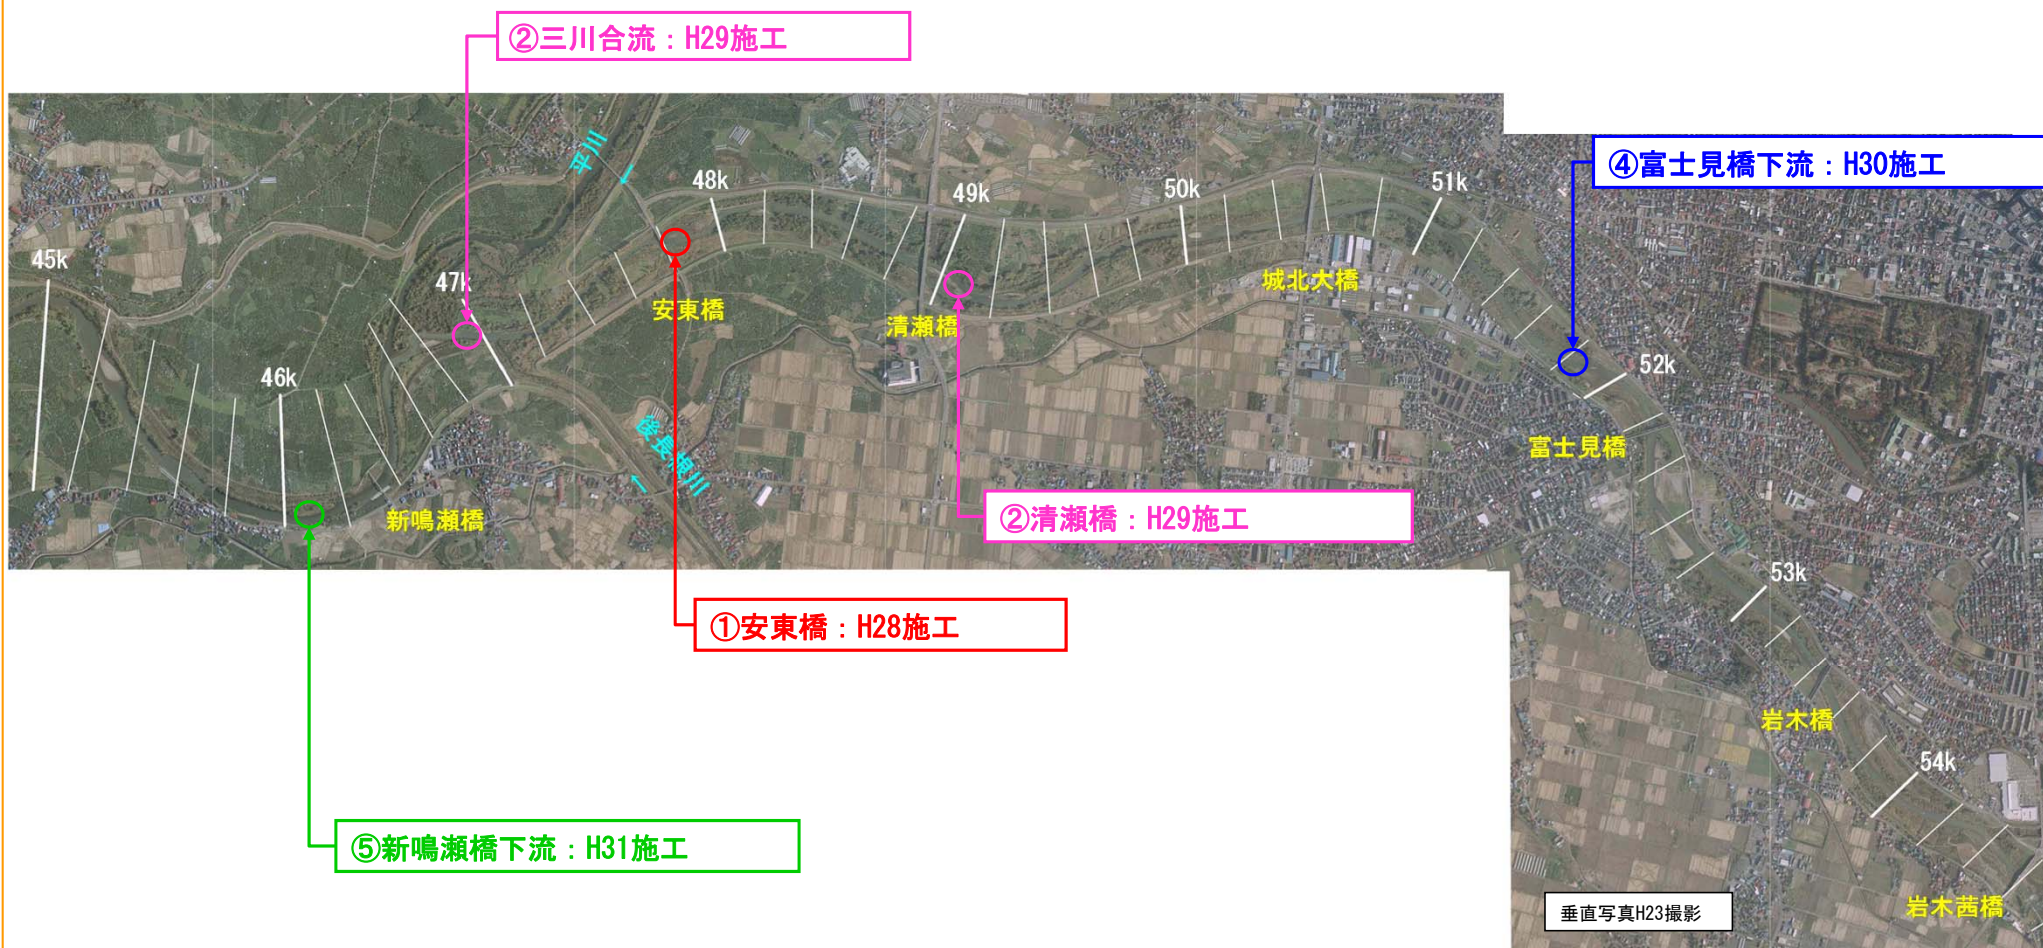
## 施工計画（案）

②浅場の河道整正 → アユ降河後の1～2月

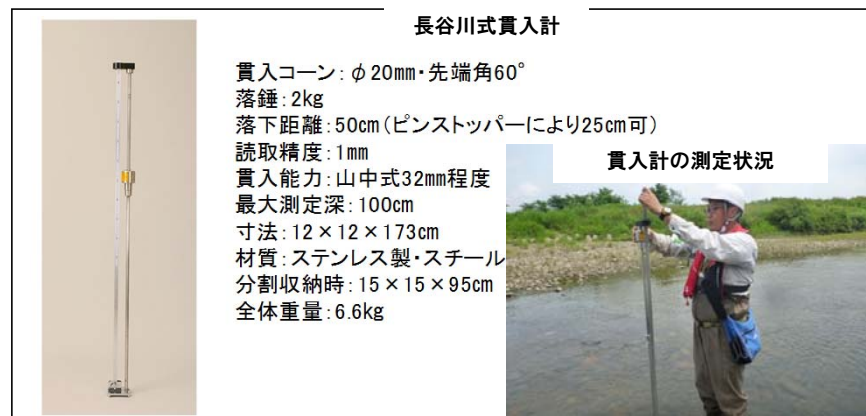
### ②河床環境評価【本資料の3. 項で実施した調査】

- 現地調査で、当該区間の瀬・淵・早瀬を目視により分布を作成して、産卵所となる早瀬で調査箇所を設置して、水深及び流速（河床付近）の計測・浮き石度計測・付着板による藻類の付着量調査する。
- 施工前モニタリング、H28の事業候補の5箇所にて実施して、モニタリングデータの初期値を取得する。
- 施工後モニタリングは、調査する早瀬地点を固定して、工事後の次年度から3ヶ年連続で測量を実施して、浮き石度（長谷川式貫入計による貫入度計測）・付着板による藻類の付着量の経年変化を把握する。
- 先行で施工する箇所のモニタリング結果を踏まえ、後発の施工箇所の工事方法の見直しに反映させる。
