# 岩木川堤防詳細点検結果情報図 (1/2)

# 岩木川堤防詳細点検結果情報図 (2/2)

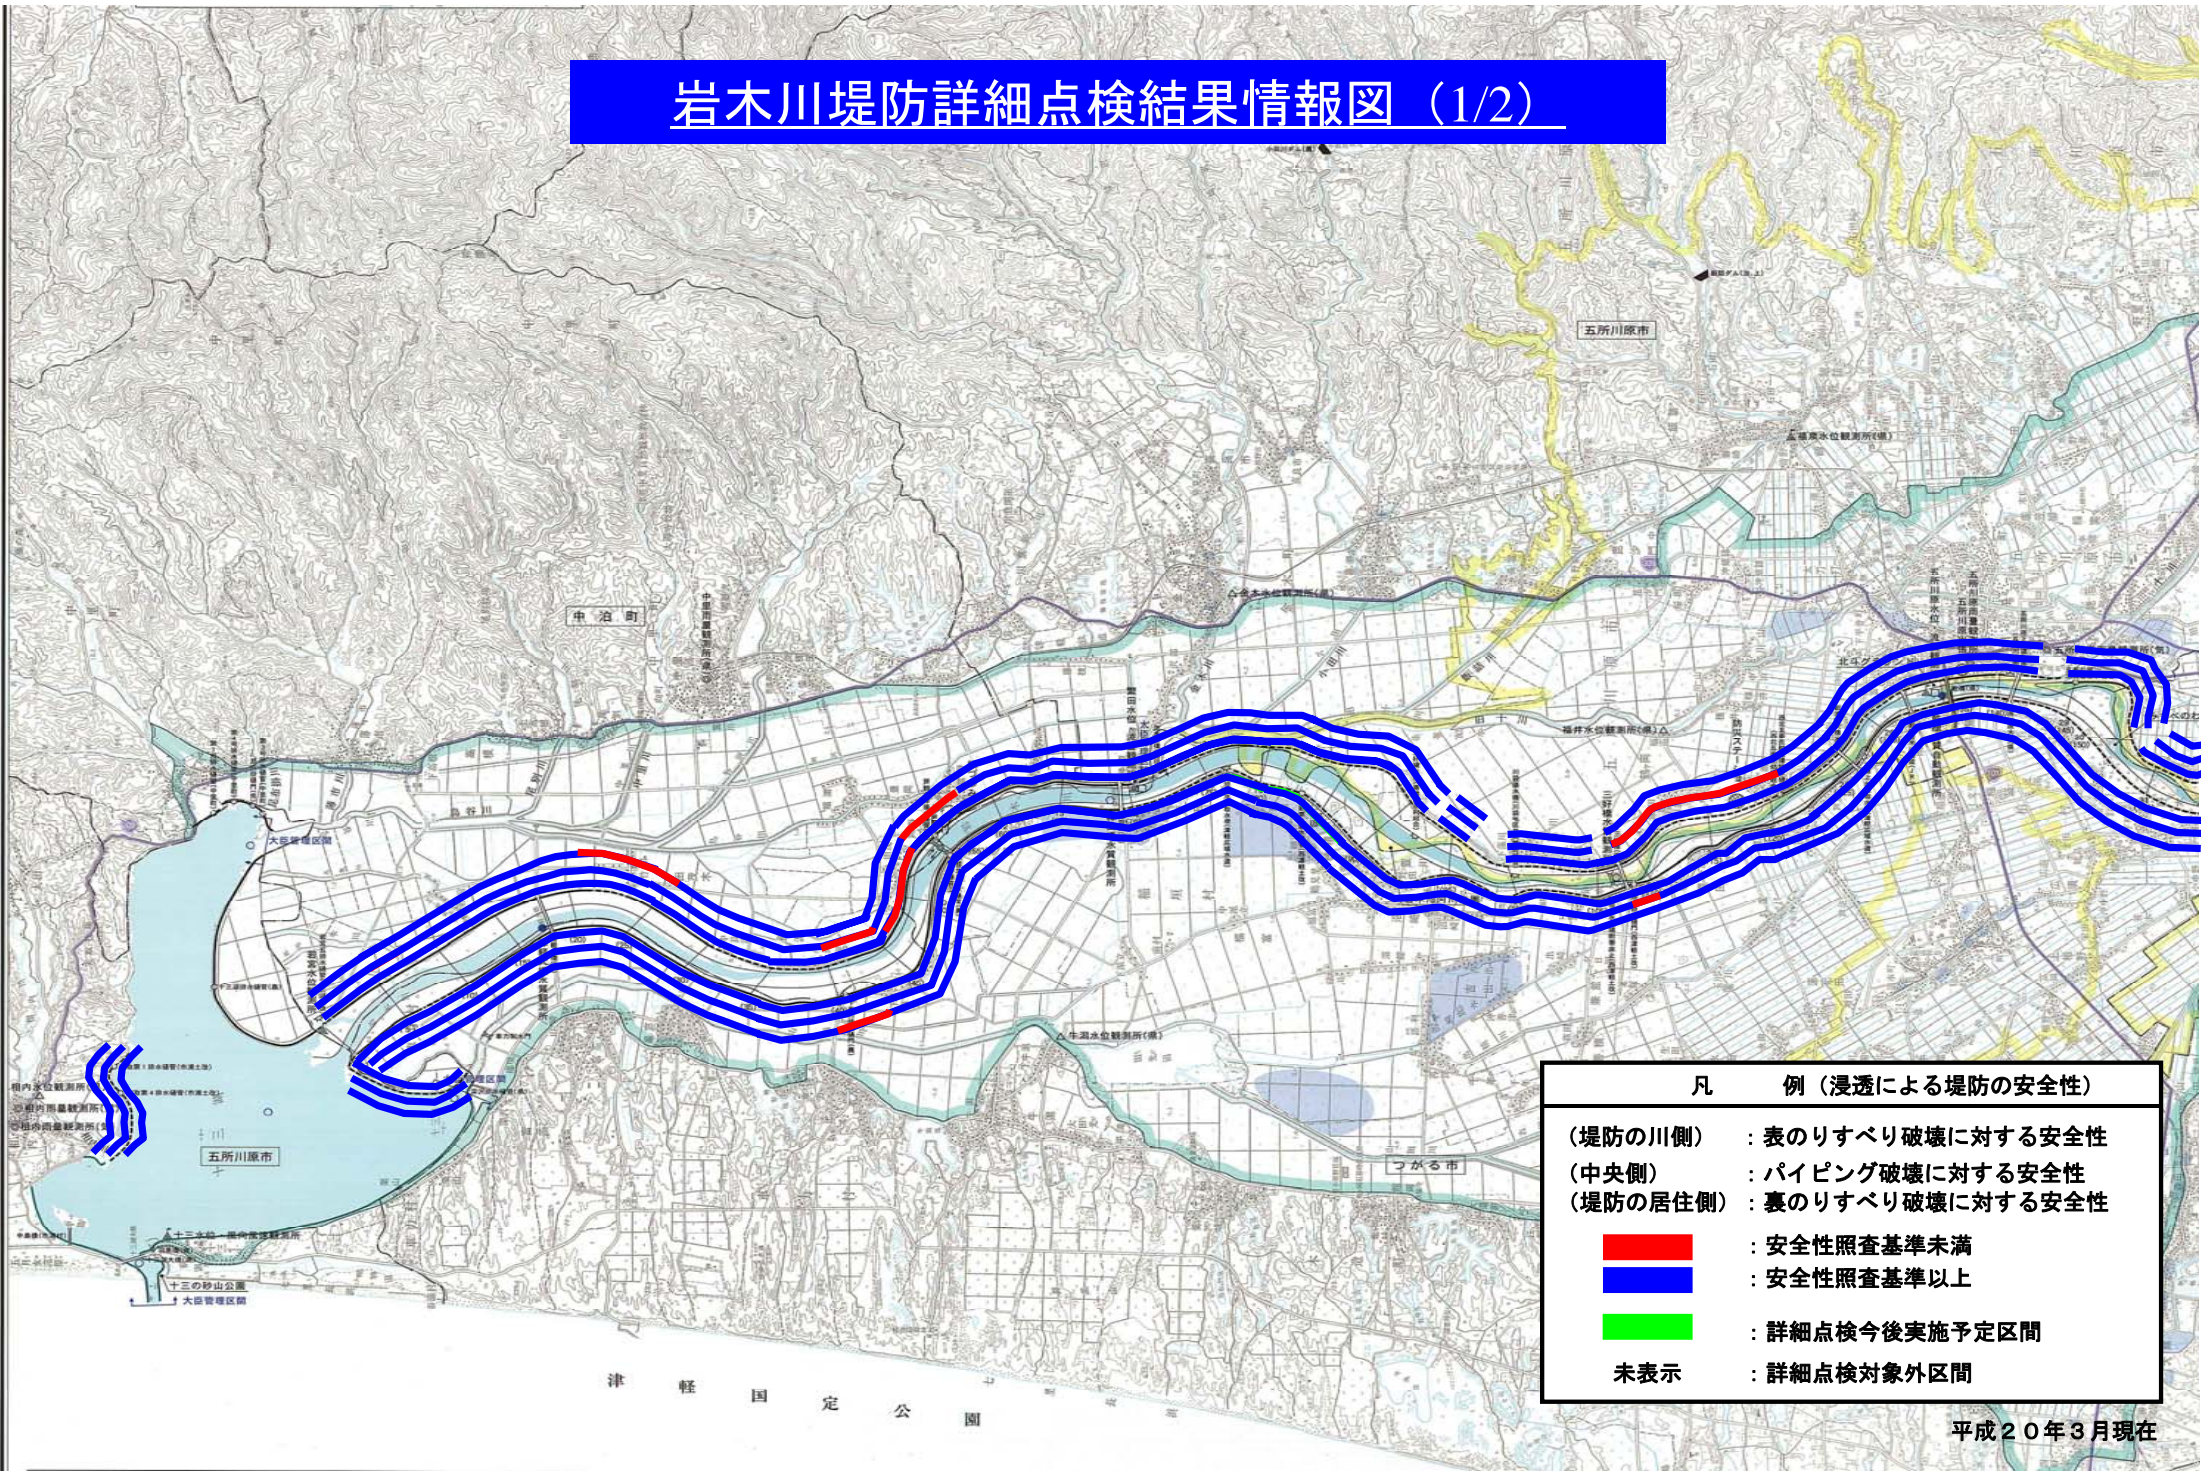
(堤防の川側) : 表のりすべり破壊に対する安全性  
 (中央側) : パイピング破壊に対する安全性  
 (堤防の居住側) : 裏のりすべり破壊に対する安全性

■ : 安全性照査基準未満  
■ : 安全性照査基準以上

■ : 詳細点検今後実施予定区間  
 未表示 : 詳細点検対象外区間

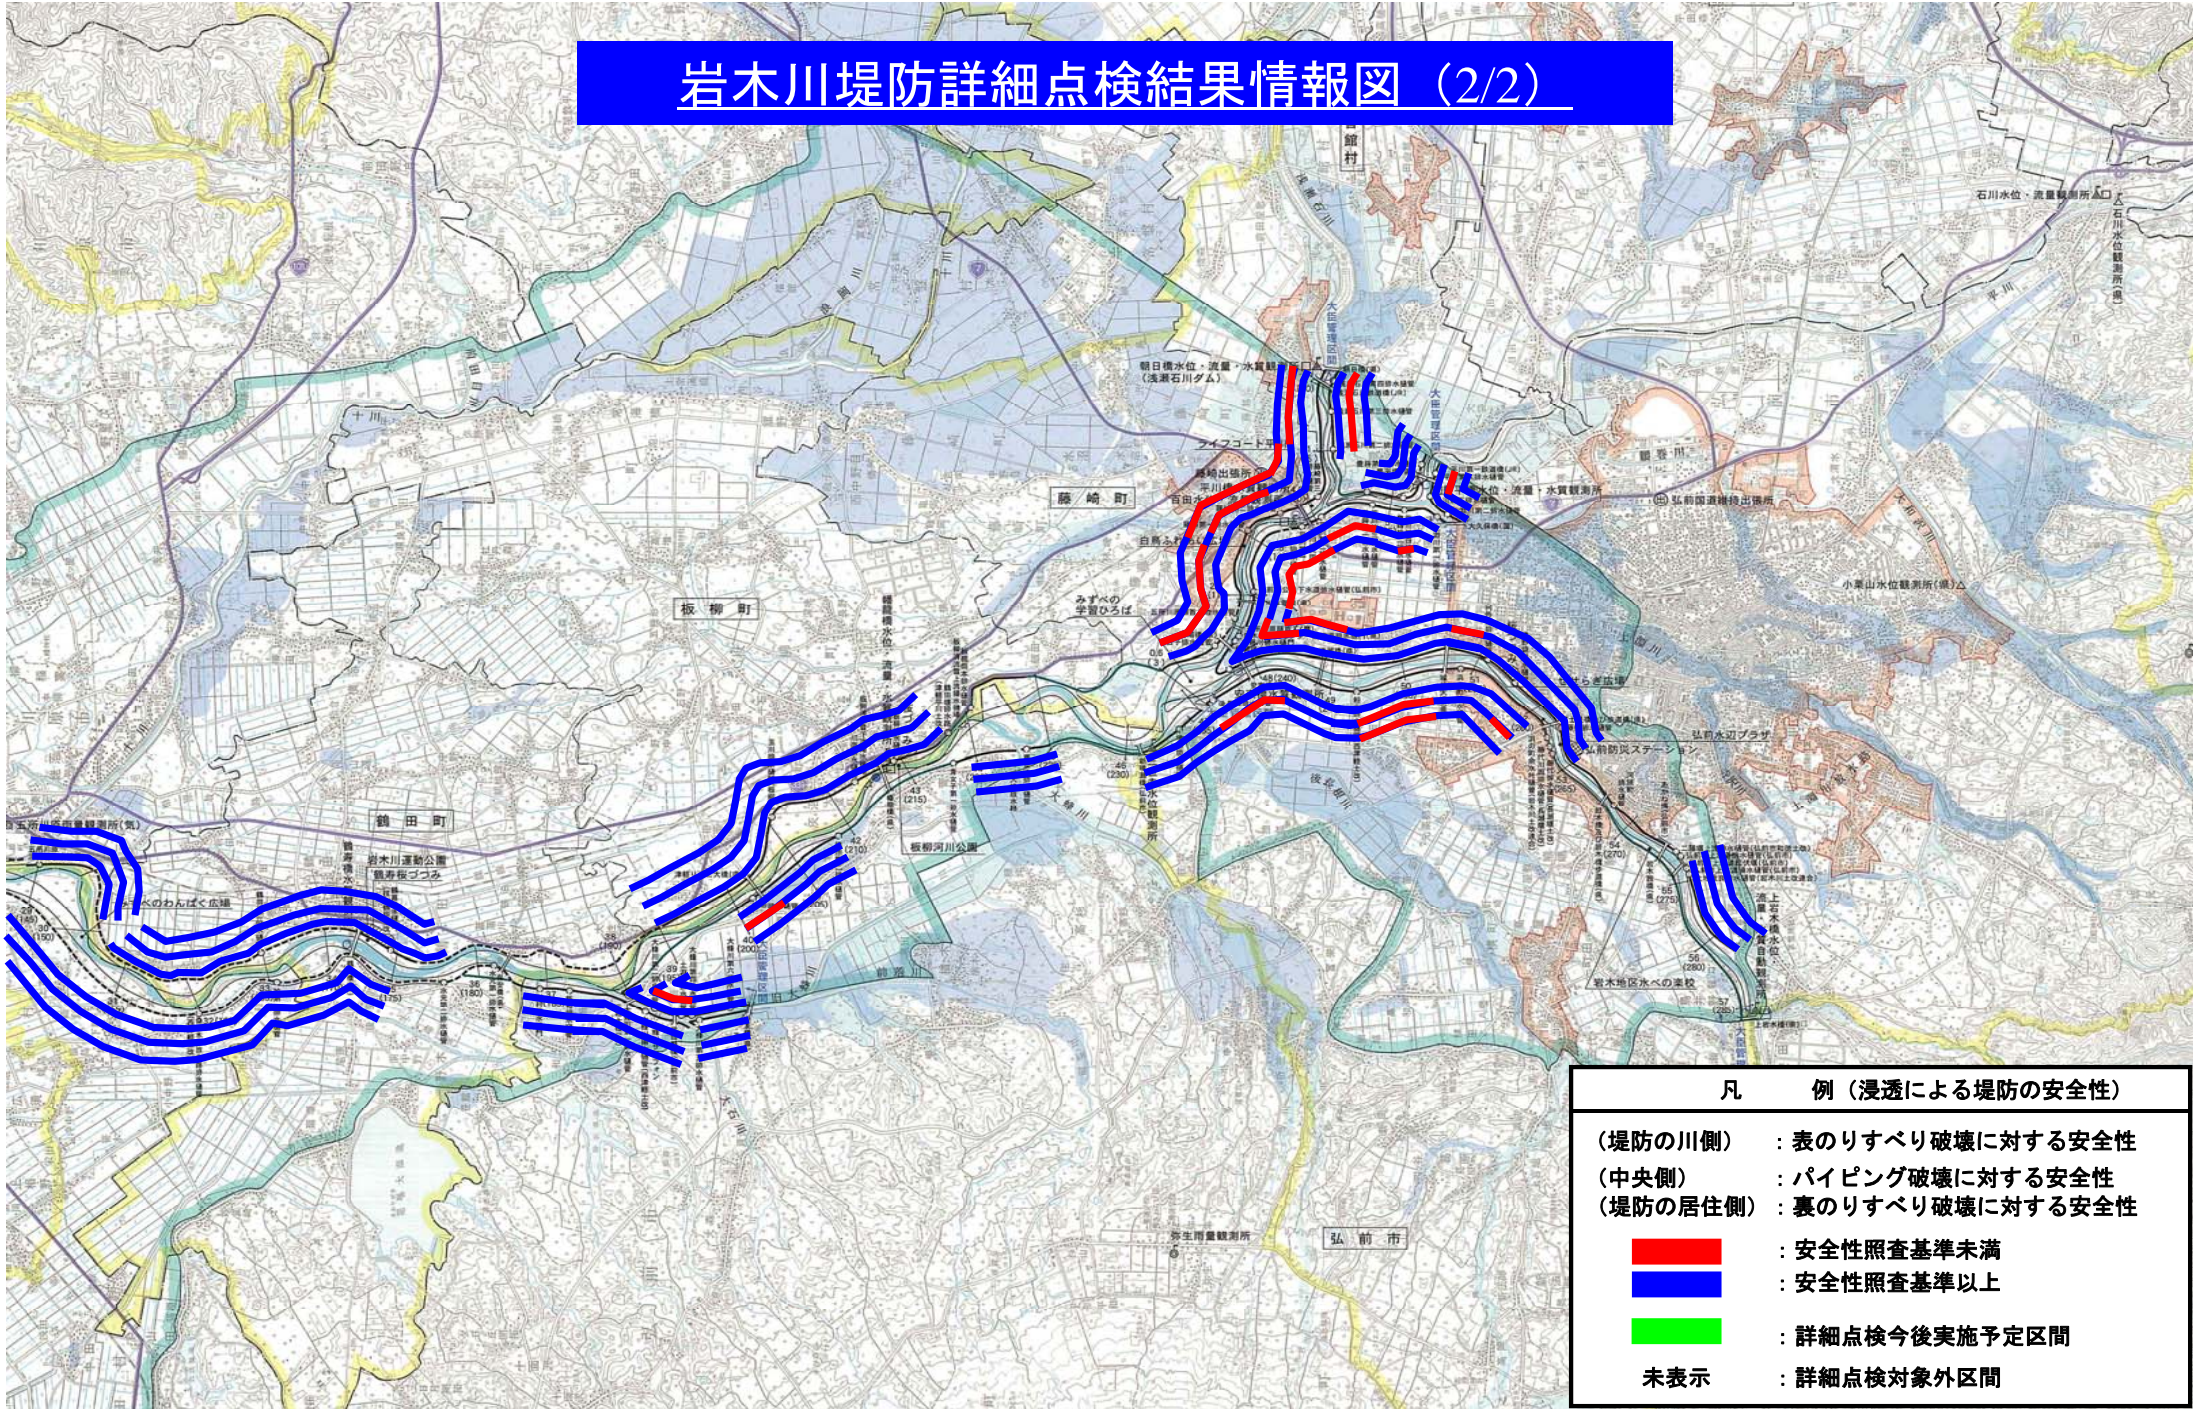
凡 例 (浸透による堤防の安全性)	
(堤防の川側)	: 表のりすべり破壊に対する安全性
(中央側)	: パイピング破壊に対する安全性
(堤防の居住側)	: 裏のりすべり破壊に対する安全性
<span style="color: red;">■</span>	: 安全性照査基準未満
<span style="color: blue;">■</span>	: 安全性照査基準以上
<span style="color: green;">■</span>	: 詳細点検今後実施予定区間
未表示	: 詳細点検対象外区間
