雄物川堤防詳細点検結果情報図

凡 例 (浸透による堤防の安全性)

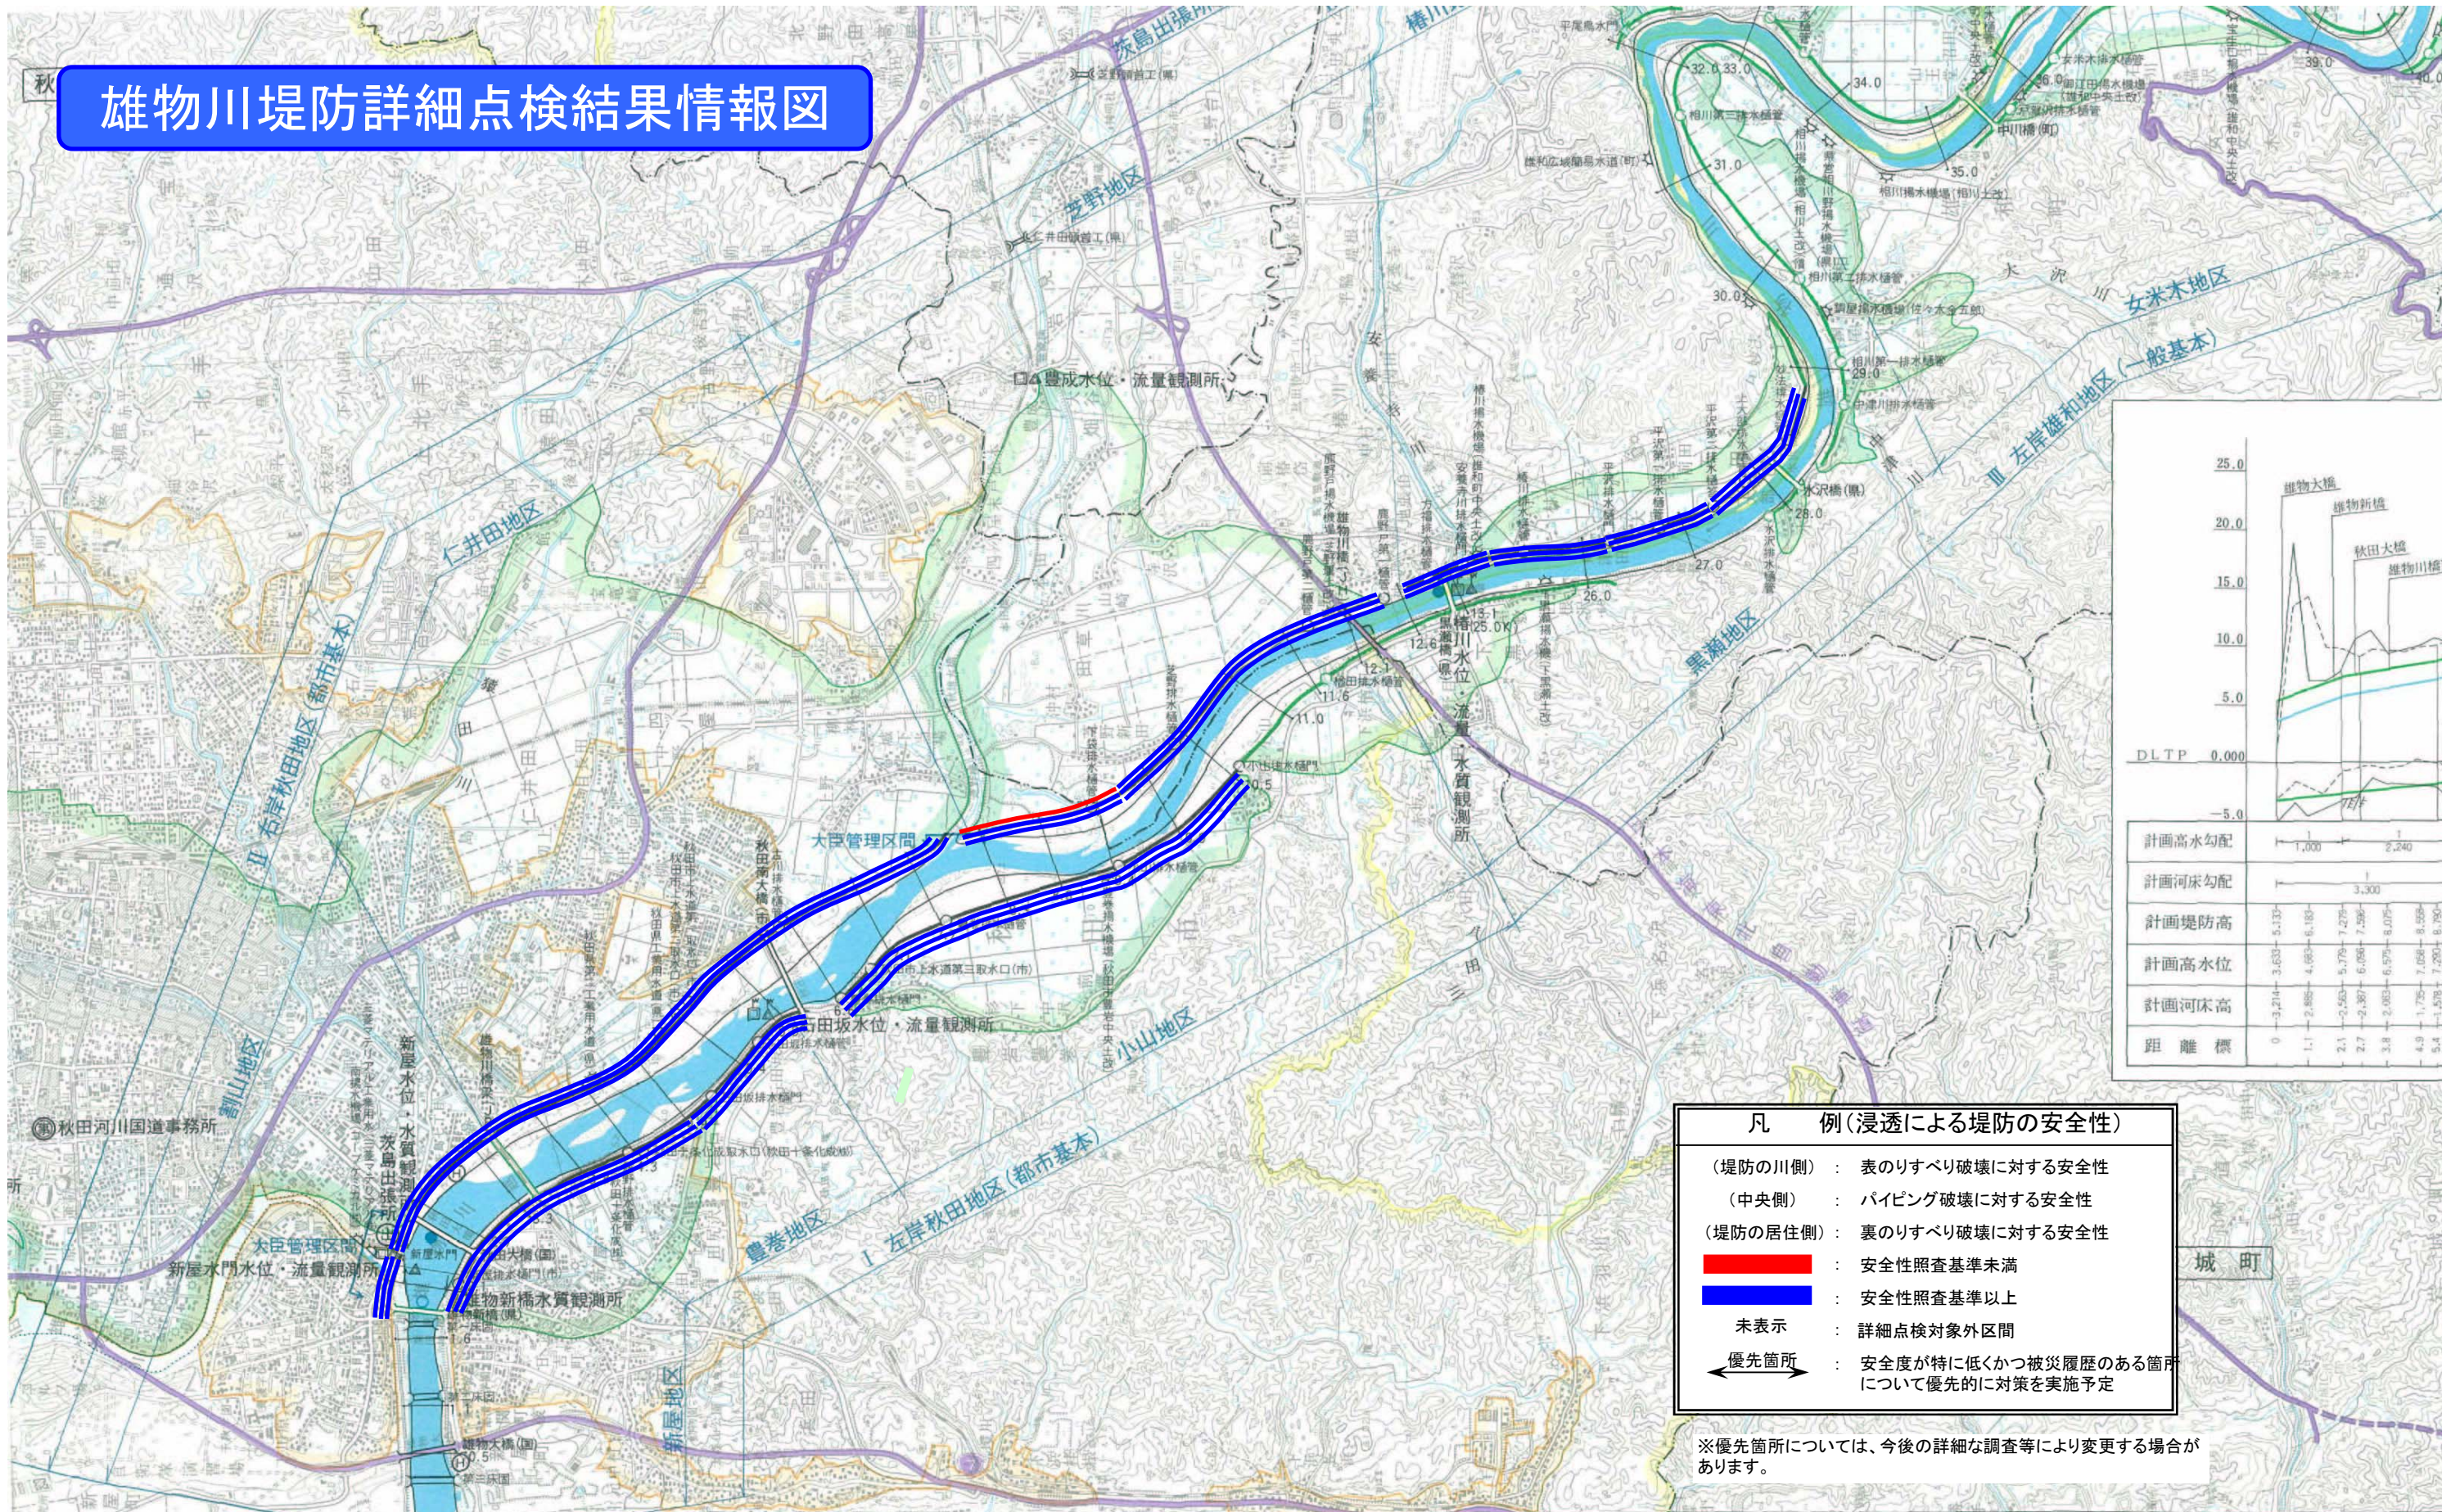
- (堤防の川側) : 表のりすべり破壊に対する安全性
- (中央側) : パイピング破壊に対する安全性
- (堤防の居住側) : 裏のりすべり破壊に対する安全性
- : 安全性照査基準未満
- : 安全性照査基準以上
- 未表示 : 詳細点検対象外区間
- ←優先箇所→ : 安全度が特に低くかつ被災履歴のある箇所について優先的に対策を実施予定

※優先箇所については、今後の詳細な調査等により変更する場合があります。

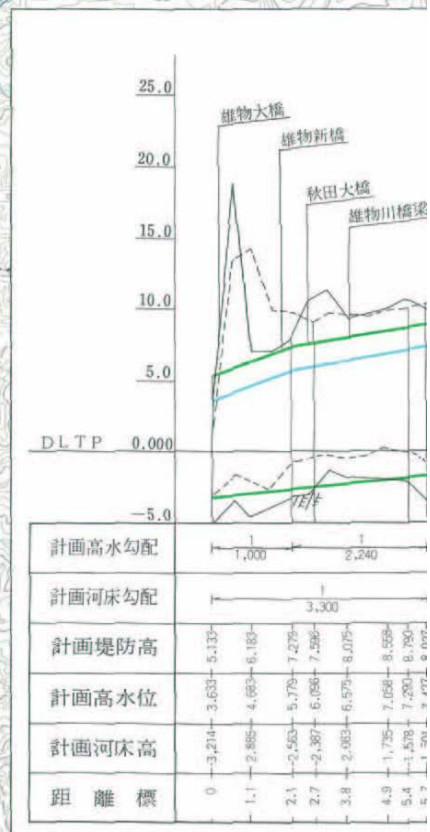
雄物川下流横断面図

石田坂地点(河口から5.9km)

S= 縦 1 : 400
横 1 : 4,000

川幅600
