# 赤川堤防詳細点検結果情報図

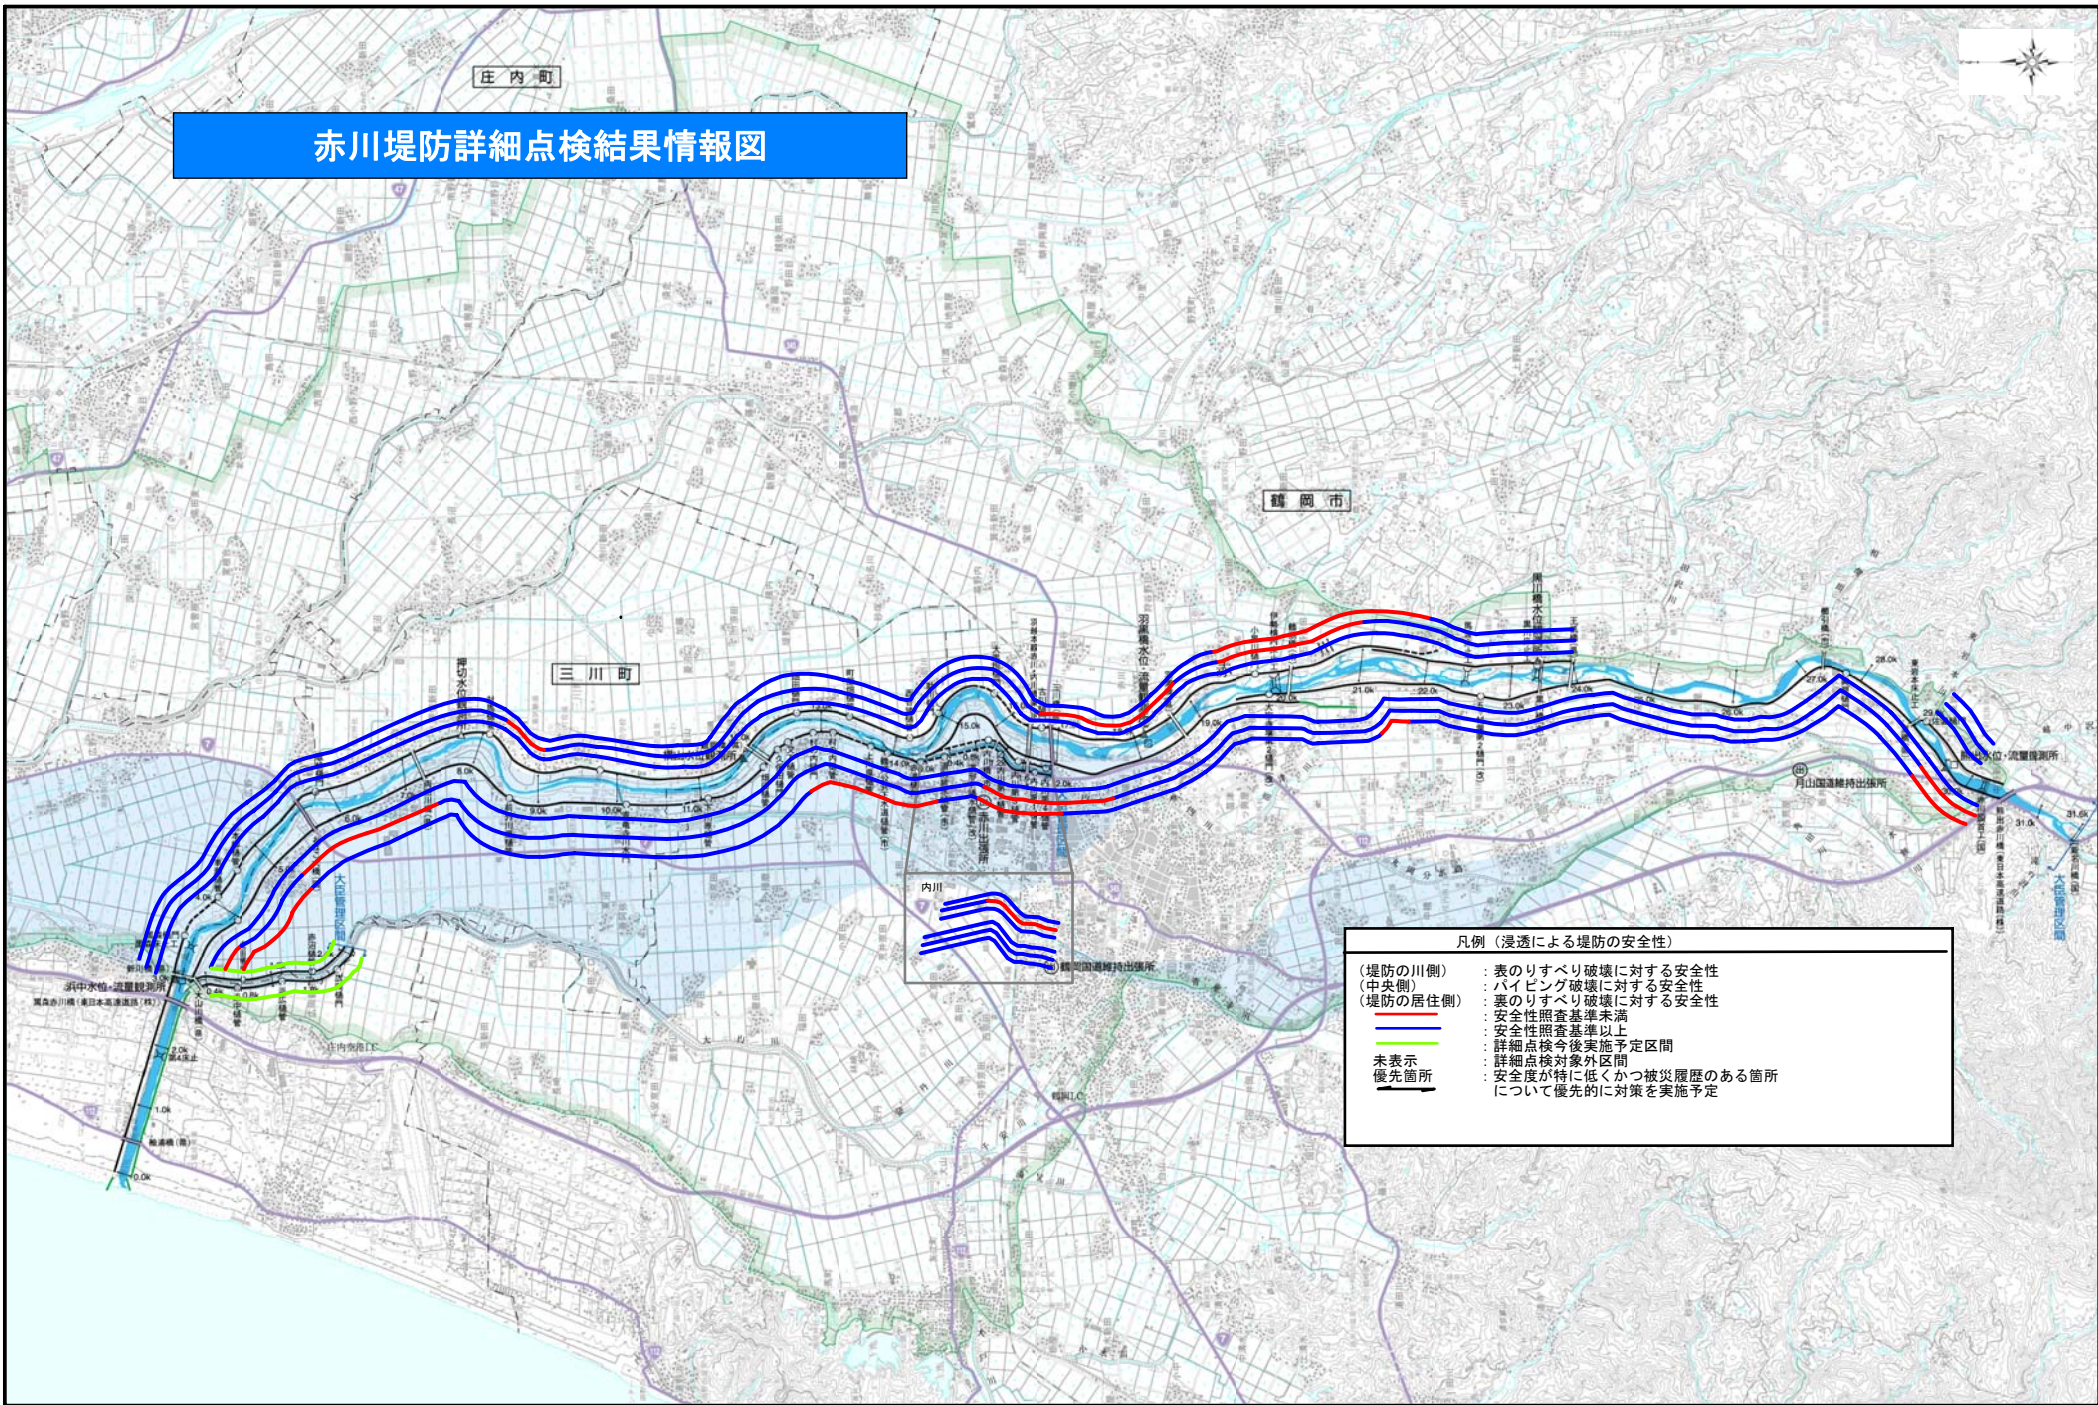
堤防の川側	: 表のりすべり破壊に対する安全性
(中央側)	: バイキング破壊に対する安全性
堤防の居住側	: 裏のりすべり破壊に対する安全性
— (Red)	: 安全性照査基準未満
— (Blue)	: 安全性照査基準以上
— (Green)	: 詳細点検今後実施予定区間
— (Black)	: 詳細点検対象外区間
未表示	: 安全度が特に低くかつ被災履歴のある箇所
優先箇所	: について優先的に対策を実施予定
