東北の自然災害 2019

国土交通省 東北地方整備局 河川部

2019年、未曾有の大震災からの復興が現在も進行中の東北…。
大雨による洪水、深刻な水不足、火山活動の活発化、世界各地で起こる大規模地震…。
この1年も自然災害のニュースが飛び込んできました。
日本に暮らす私たちの日常は、自然災害といつも隣り合わせであることを実感させられます。
「東北の自然災害2019」は、2019年に起きた自然災害と国土交通省東北地方整備局の対応について
記録するとともに、今後起こりうる自然災害に対し、より迅速な対応を図っていくよう記録したものです。

東北全般 | 令和元年10月12日~13日 台風第19号による洪水の状況 (直轄河川)

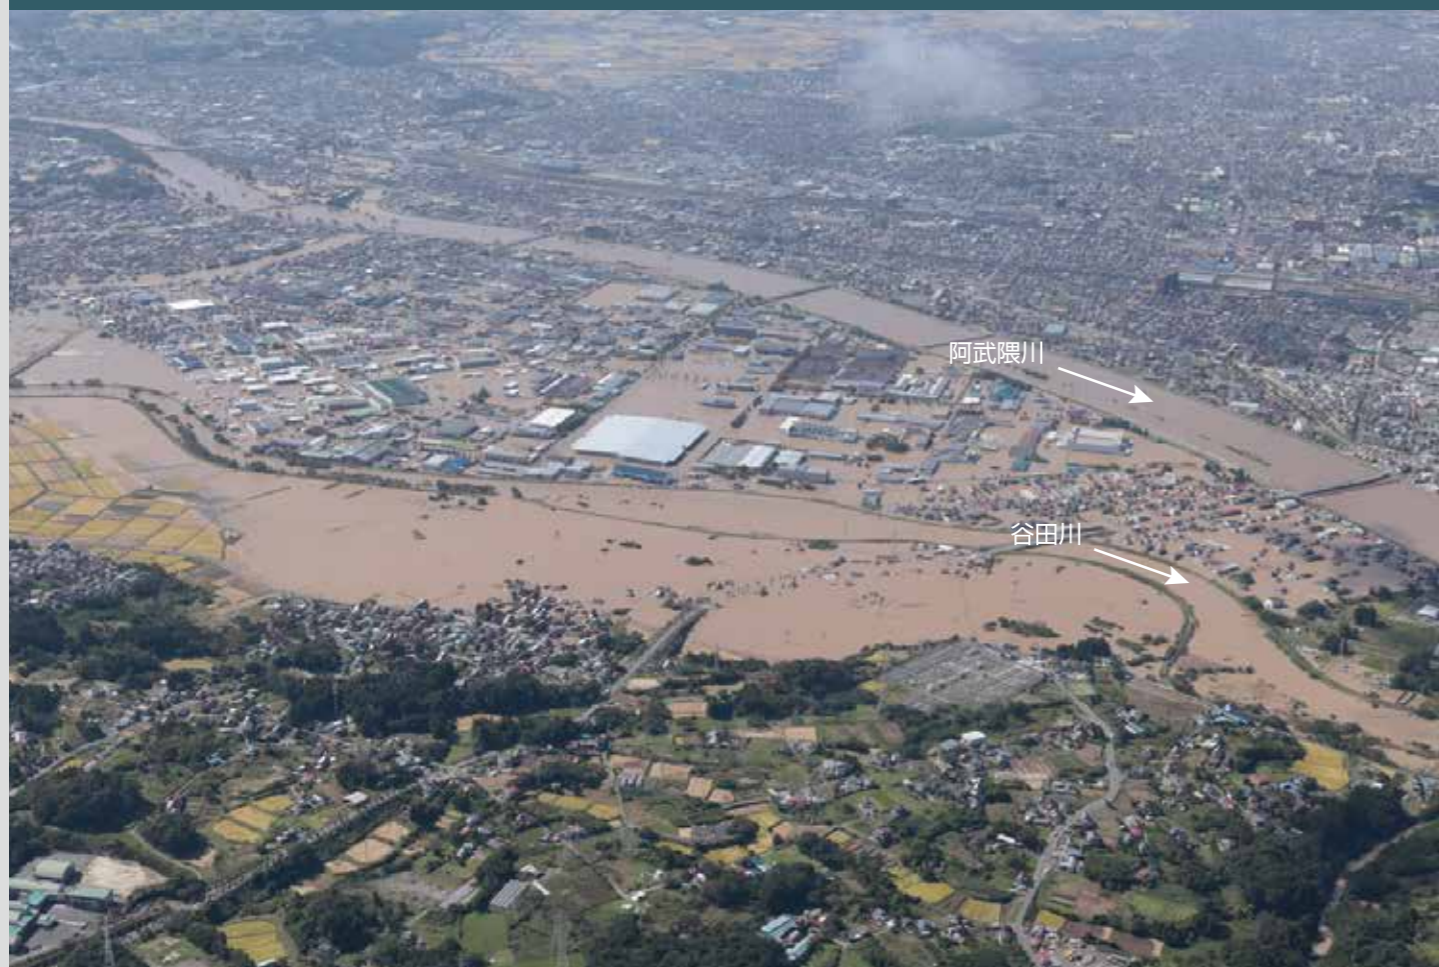
浸水状況(福島県郡山市)

令和元年10月、大型で猛烈な台風第19号が東日本に上陸し、甚大な被害をもたらしました。関東・東北地方を中心に全国140箇所にて堤防が決壊。東北地方整備局管内では鳴瀬川水系吉田川(宮城県)と阿武隈川水系阿武隈川(宮城県・福島県)の2河川で堤防が決壊しました。

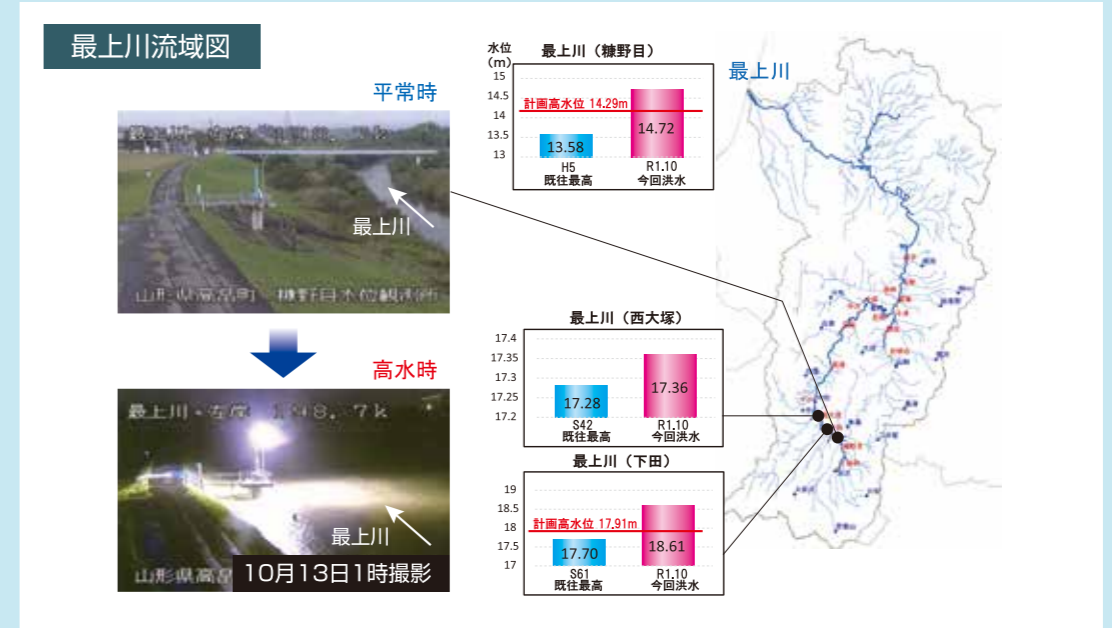
最上川流域における水位の状況

最上川水系最上川では3箇所の水位観測所で既往最高水位を超過しました。特に、山形県内の糠野目(高島町)、下田(川西町)地点においては計画高水位を超過しました。

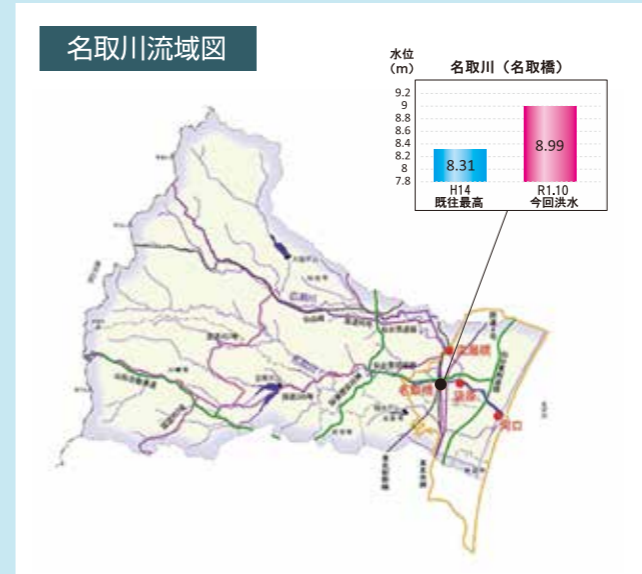
名取川流域における水位の状況

名取川水系名取川では、5箇所の水位観測所で既往最高水位を超過しました。

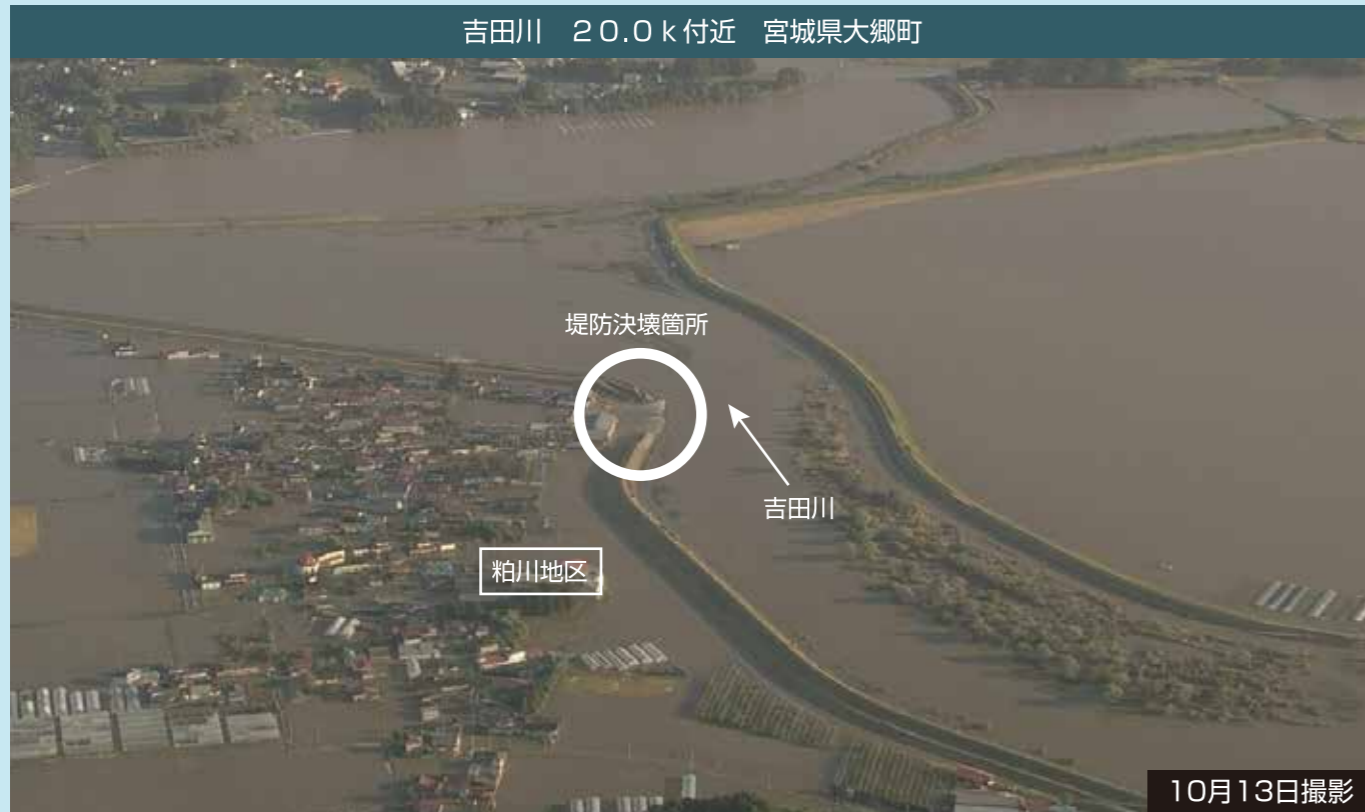
吉田川 20.0 k 付近 宮城県大郷町

鳴瀬川水系吉田川では1箇所では堤防が決壊、32箇所では堤防越水及び溢水氾濫が発生し、約5,700haが浸水しました。

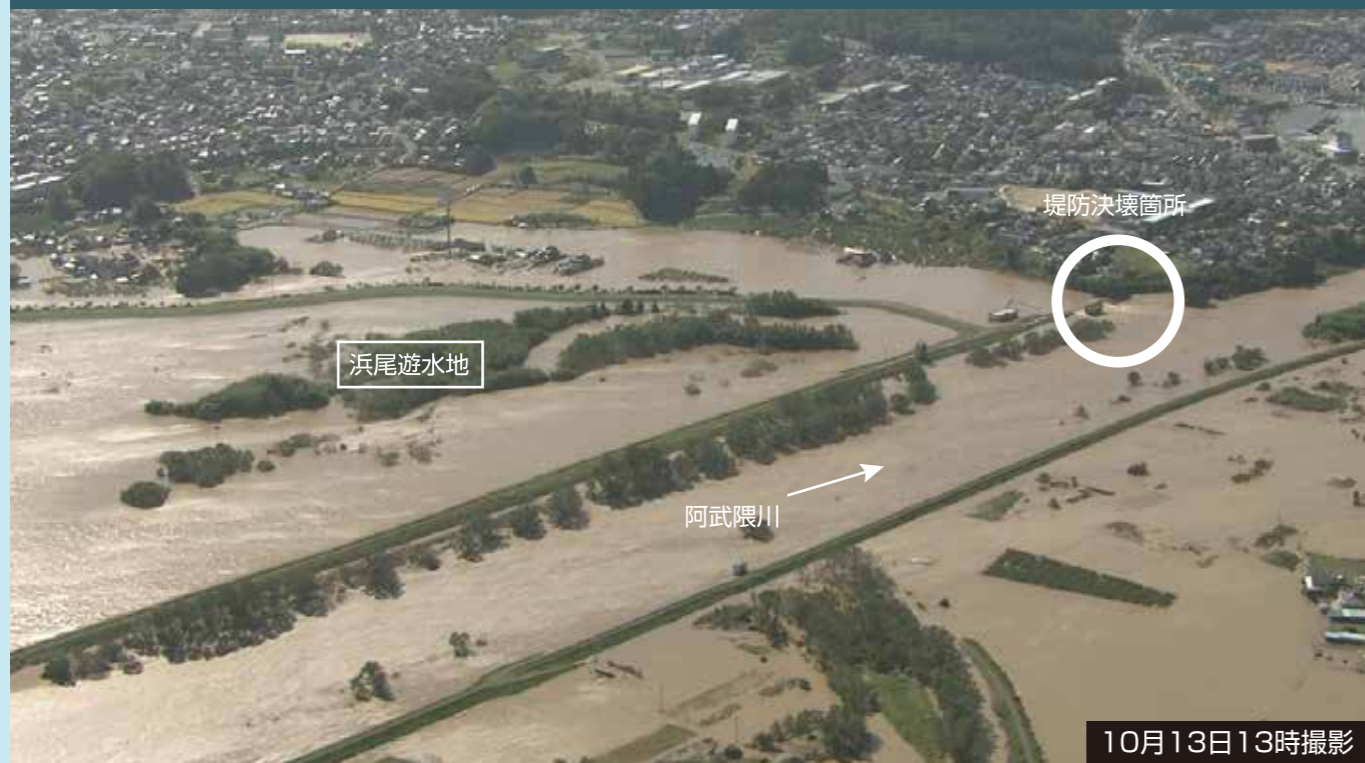
阿武隈川上流 98.6k付近 福島県須賀川市

阿武隈川水系阿武隈川上流では1箇所です堤防が決壊、25箇所です堤防越水及び溢水氾濫が発生、約3,400haが浸水しました。

10月13日13時撮影

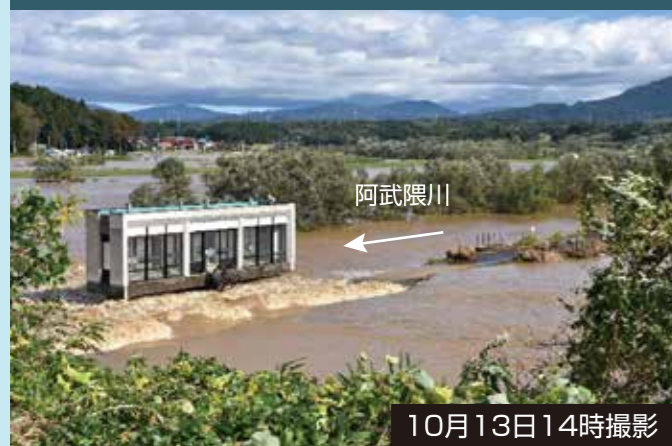
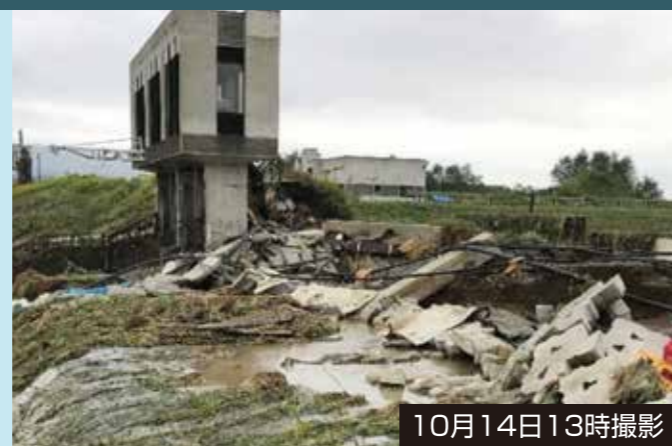
阿武隈川 堤防決壊箇所

10月13日14時撮影

10月14日13時撮影

阿武隈川水系阿武隈川においては、10月14日に阿武隈川上流左岸98.6kの福島県須賀川市浜尾地先において、約50mにわたり堤防の決壊を確認。同日15時より24時間体制で緊急復旧を実施しました。

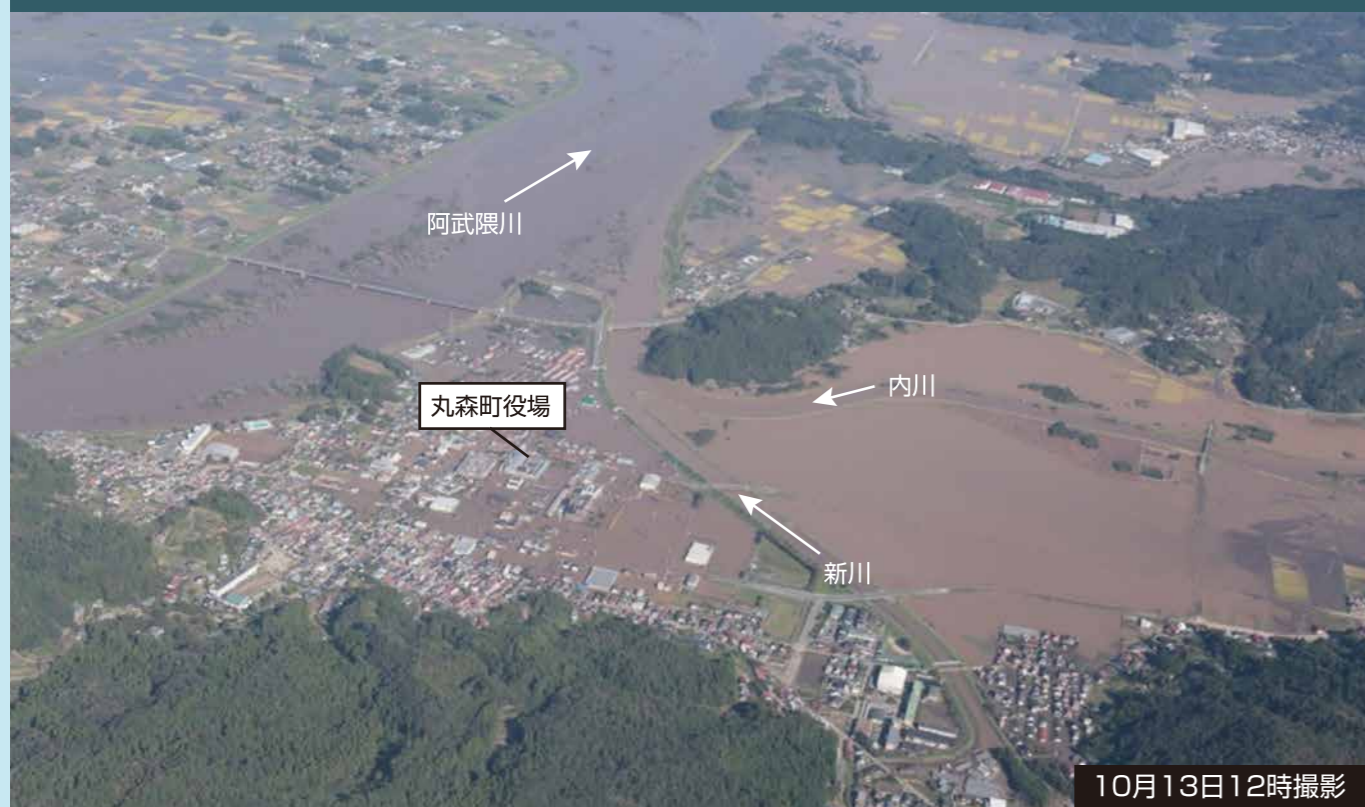
阿武隈川下流 35.0K付近 宮城県丸森町

阿武隈川水系阿武隈川下流では内水氾濫などにより、約9,200haが浸水しました。

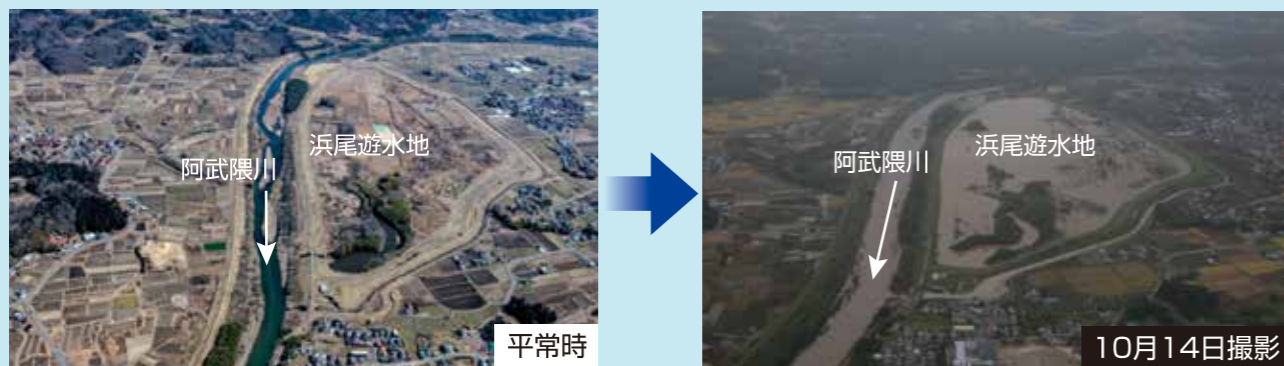
浜尾遊水地の洪水貯留状況

平成の大改修で事業着手した浜尾遊水地(須賀川市)では、東京ドーム約2杯分の量(約260万m³)※を貯留し、これにより須賀川水位観測所で約30cm※水位を低下させるなど下流河川の流下水位を低下させ、越水箇所を減らしたり越水氾濫の時間を短縮し、須賀川市下流部や郡山市の浸水被害を軽減させたと推定されます。
※連報値

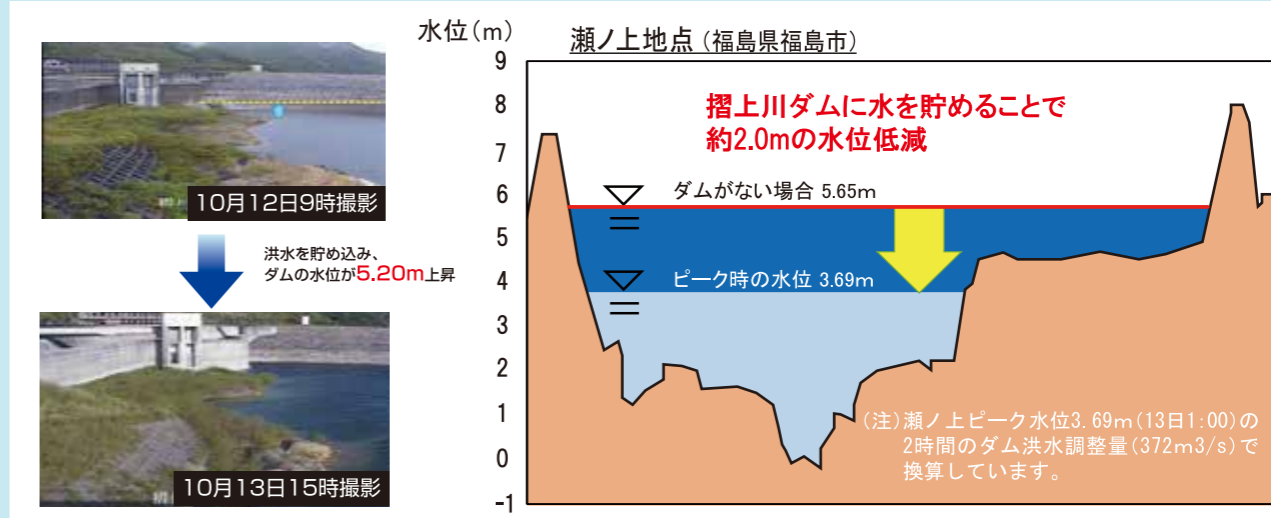
摺上川ダムの洪水貯留状況

台風19号に伴う降雨により、摺上川ダム地点の累加総雨量は215mmに達し、最大流入量は毎秒523立方メートル[管理開始(H18)以降第1位]を記録しました。
ダム下流への放流量を最小限にとどめ、ダムに流れてくる水量の一部(約14.4百万m³※東京ドーム約12個分)を貯め込み、ダムが無かった場合に比べ、ダム下流の摺上川瀬ノ上地点(福島県福島市)の河川水位を約2.0m低減することが出来たと推定されます。

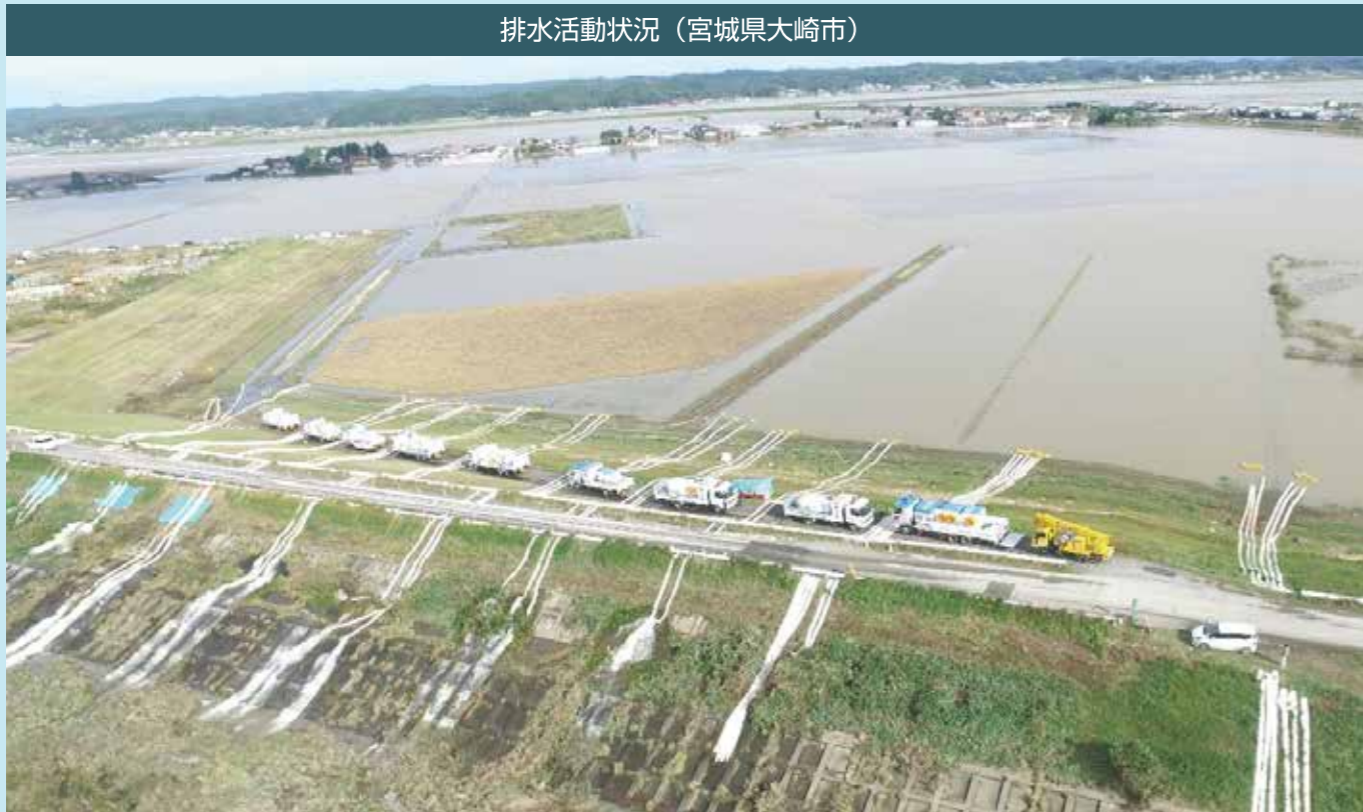
排水活動状況 (宮城県大崎市)

浸水被害があった17市10町3村に延べ437台・日(実稼働)の排水ポンプ車を派遣し、8,478千m³(推定)の排水を実施しました。排水量が最も多かった吉田川(大崎市、松島町、大郷町)では11日間にわたる排水作業となりました。

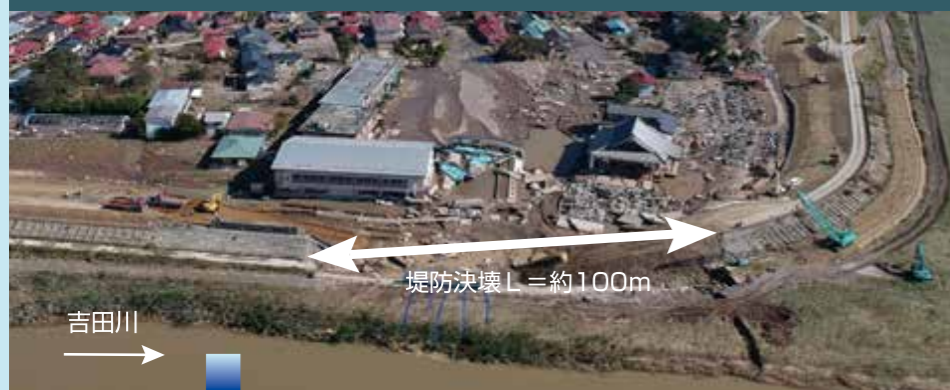
10月13日 被災状況

鳴瀬川水系吉田川においては、10月13日に吉田川左岸20.9kの宮城県大郷町粕川地先において、約100mにわたり堤防の決壊を確認。同日12時より24時間体制で緊急復旧を実施しました。

10月18日(金) 16:00 仮堤防完成
10月27日(日) 17:00 鋼矢板による二重締切完成
