# 雄物川堤防詳細点検結果情報図

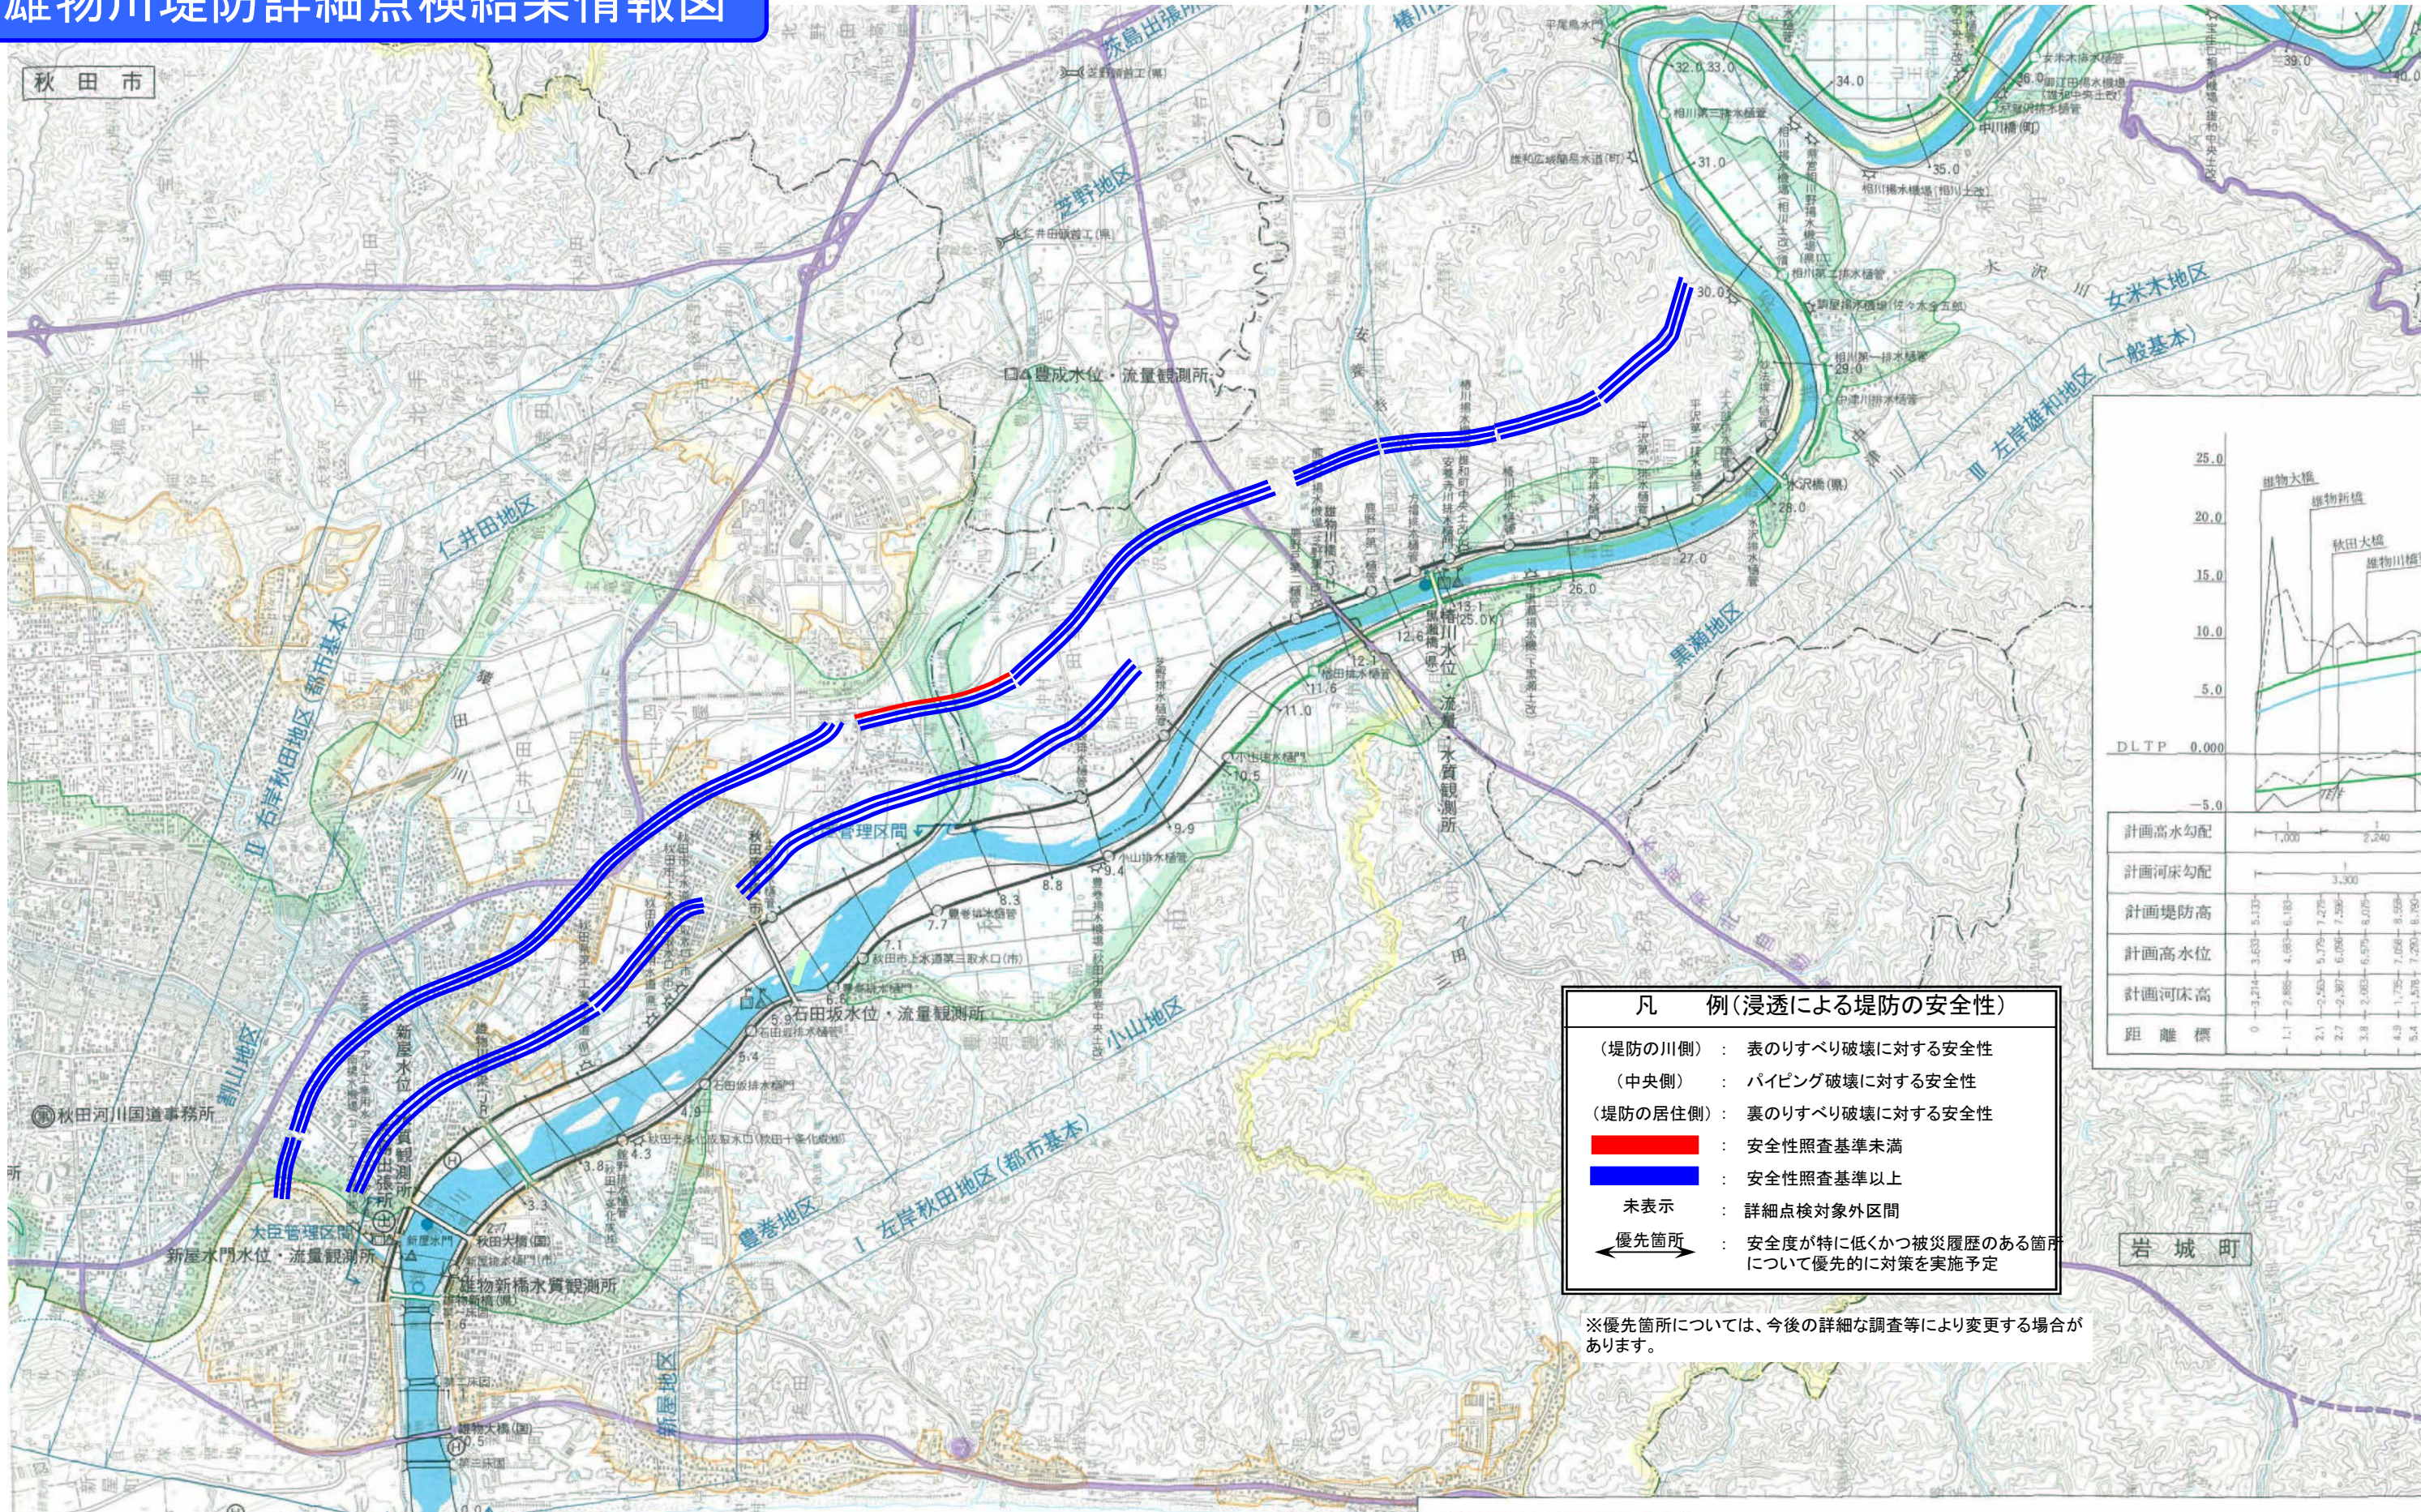
**凡 例 (浸透による堤防の安全性)**

- (堤防の川側) : 表のりすべり破壊に対する安全性
- (中央側) : パイピング破壊に対する安全性
- (堤防の居住側) : 裏のりすべり破壊に対する安全性
- : 安全性照査基準未満
- : 安全性照査基準以上
- 未表示 : 詳細点検対象外区間
- ←優先箇所→ : 安全度が特に低くかつ被災履歴のある箇所について優先的に対策を実施予定

※優先箇所については、今後の詳細な調査等により変更する場合があります。
