## 常用放流設備 現場塗替塗装に際して発生した剥離問題とその対応について

湯田ダム管理支所長 細田 文一  
電気通信係長 福地 紀彦  
○ 伊藤 秀樹

### 要 旨

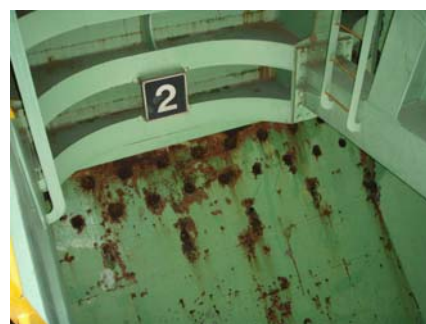
- ①放流水が接する部位の損傷が激しく孔食も数多く見られ既に平面とは言えず、また、活膜部をハンマー等で強制的にはがすと錆びており、3種ケレンでは除去されない（出来ない）塗膜だが、防食としては既に機能していない部分が見られた。
- ②平成11年度の仕様変更時にも3種ケレンで塗替塗装を施工したため、塩化ゴム系塗料の完全除去を実施していない。

写.2 放流水を受ける整流部

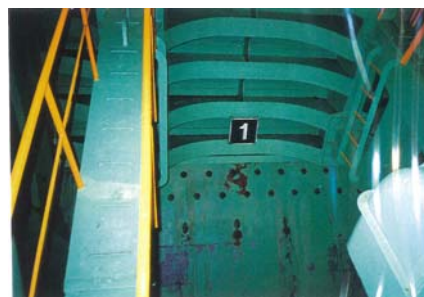
過去5回塗替塗装を行っている常用放流設備であるが、平成11年度、平成23年度（1号設備の6回目）の各塗替塗装実施後、いずれも翌年の融雪放流の際に放流水を直接受ける鋼製トラフ底面部（整流部）の塗装が剥離してしまう事態が見受けられた。塗膜の剥れ具合は、旧塗膜と新塗膜の境目の物、旧塗膜ごとの物とまだらであった。

前述2.2の現状を考えると、この剥れの発生には、3種ケレンだけで塗替えてきた実態や塗装仕様変更が少なからず影響していると判断。一度旧塗膜の完全除去が必要であると考えた。

写.3 H11年度施工の翌年

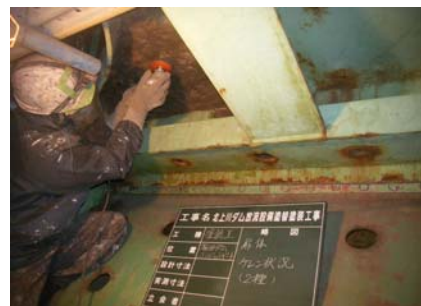
写.6 2種ケレンの実施状況（扉体下部）

ここでは極力2種ケレンに割かれる日数を少なくするために、2種ケレンの施工範囲を損傷が激しく、他部位より耐久性が必要と見られるトラフ底面部と扉体及び戸当り下部面に限定することで、塗替塗装全体工程（塗料塗布時期）への影響を抑えた。

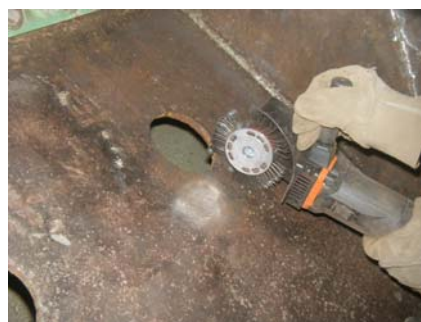
写.7 ブリストルブラスターの実施状況(トラフ)

素地調整着手に際し、塗替塗装工事の受注者より、『トラフ底面部の施工に、新技術の素地調整用工具（ブリストルブラスター）を使用したい。』との申請がなされた。本技術は前述4.1の検討において棄却した技術であったが、

※技術名：ブラスト面(素地調整1種)を形成できるハンディ動力工具『ブリストルブラスター』

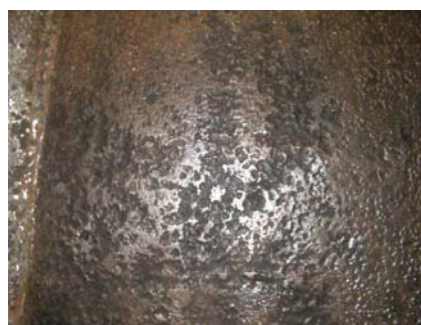
竣工後初の塗膜全除去となったトラフ底面部であったが、その現状は大小多数の孔食発生により平面を維持しているとは言えないものであった。

写.9 トラフ底面部損傷状況

以上のことから、トラフ底面部の補修を実施する事とした。

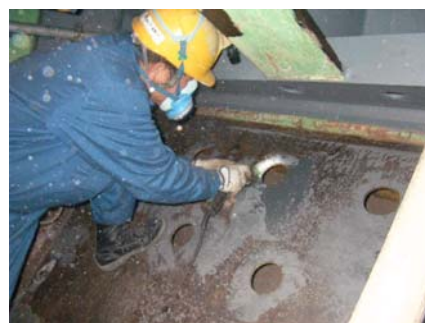
写.9 トラフ底面部補修状況

なお、補修方法は塗装と同時施工のため、ケレンの粉塵有機溶剤の事を考慮し、熱源が発生しなく、かつ不規則に発生している凹みをまとめて補修したいことから、溶接ではなく金属補修材（パテ）の塗布を行った。

※技術名：ラスタッフ1100 セラミック金属補修工法
