きたかみ  
国道4号 北上<sup>きたかみ</sup>拡幅の工事状況について

令和7年度に全線開通予定

# 国道4号 北上拡幅 きたかみ 位置図

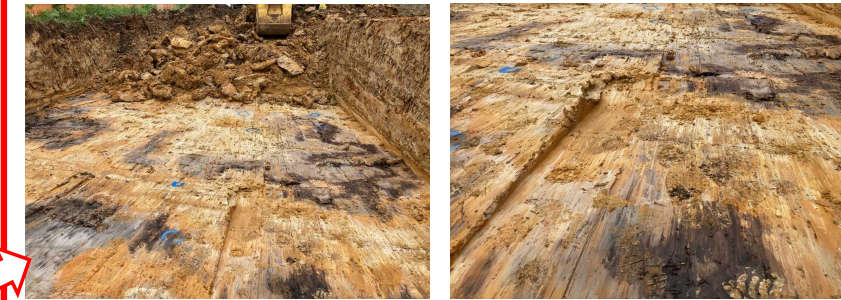
▲追加対策前の状況

表層
中間層
基層
上層路盤
下層路盤
路床 (従来からある地盤)

路床(従来からある地盤)が、軟弱な粘土質を多く含む土のため、舗装を支える力が不足。
