玉川ダムの 浸水被害軽減効果

～平成19年9月洪水 雄物川洪水概要～

平成19年9月20日
国土交通省 湯沢河川国道事務所
玉川ダム管理所

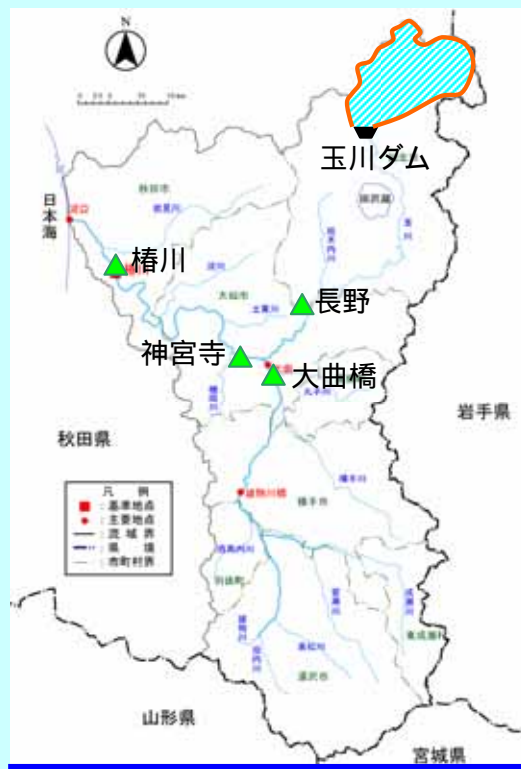
大仙市鑑見内地内の玉川左岸においては、現況堤防高とほぼ同じ高さまで水位が上昇した。玉川ダムが無かった場合には、この地点の水位がさらに上昇し、約200ha、約160戸の浸水被害が発生したものと推測される。また、この推測される浸水範囲には国道105号やJR秋田新幹線があり、浸水による通行止め等、地域社会に大きな影響を与えた可能性がある。

今回の洪水では、玉川ダムへの流入量が平成3年4月の管理以降、最大の約930m³/sを記録した。これに対し、玉川ダムでは、流入量のほぼ全量をダムに貯留し、下流河川の洪水被害の軽減に効果を発揮した。

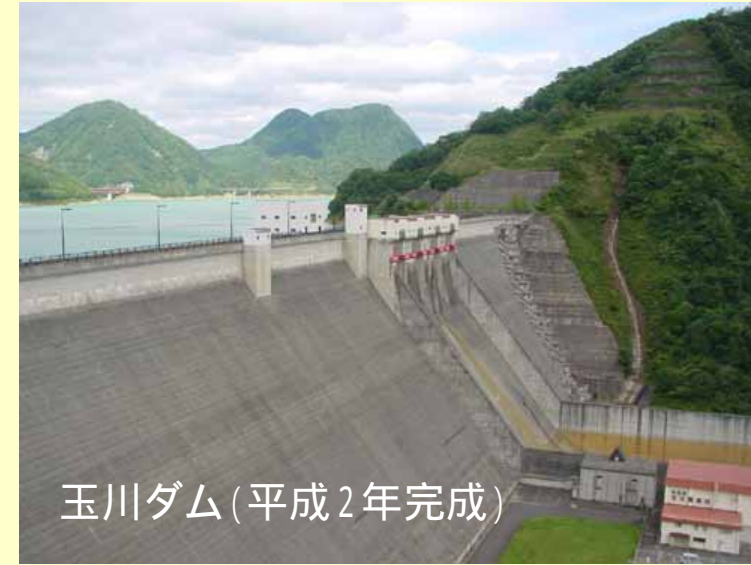
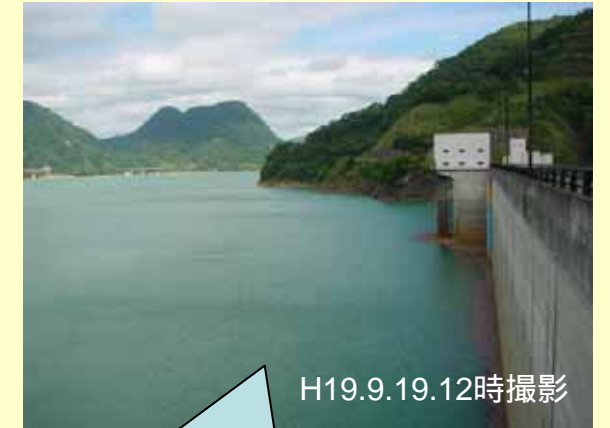
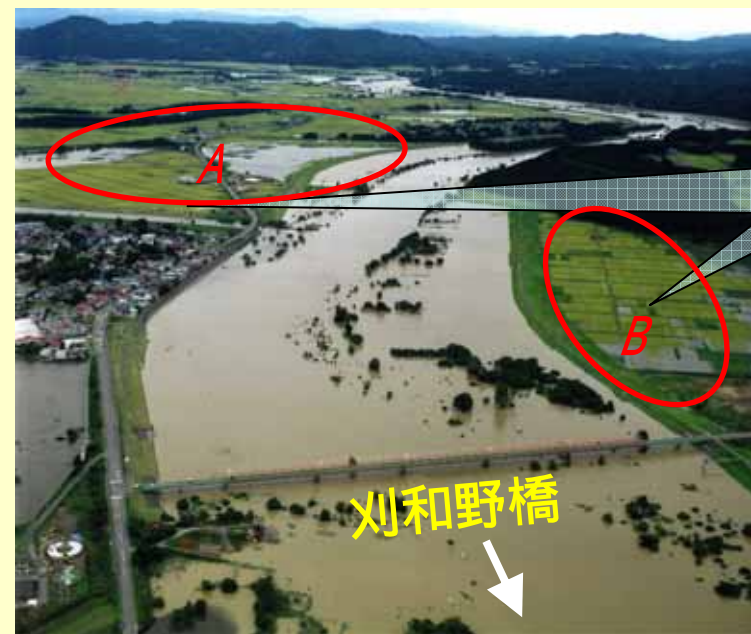
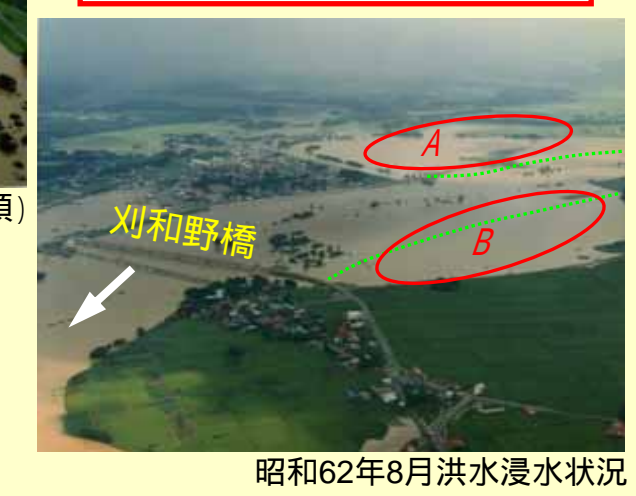
玉川ダムへの貯留により川の水位を低く抑え、

堤防の整備により、宅地や農地の浸水被害を軽減。

昭和62年8月洪水と比較した場合、浸水面積が約半分に減少

玉川ダム及び堤防整備の効果により、雄物川中流部においては、昭和62年8月洪水と比較し、外水氾濫による浸水面積は約半分に減少した。

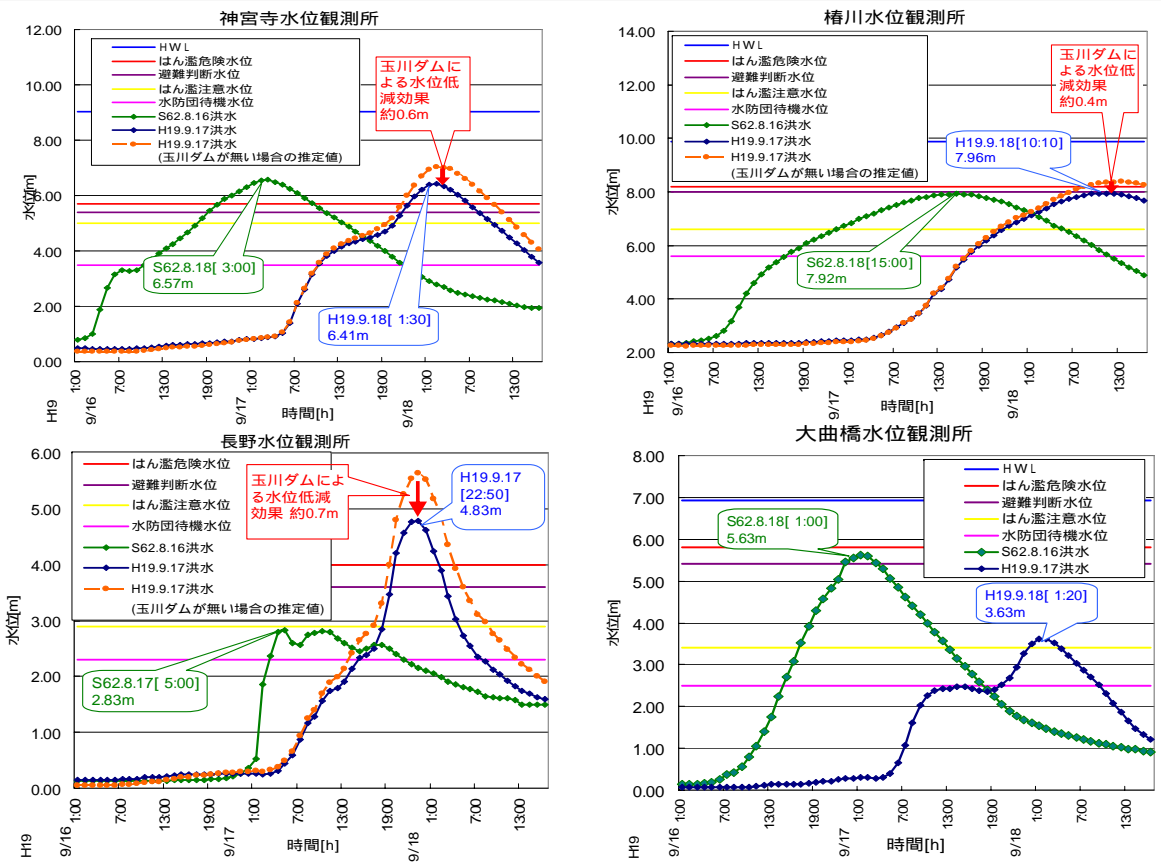
雄物川中流部(神宮寺及び榑川観測所)の水位は、玉川ダムの洪水調節効果により、昭和62年8月洪水と同等の水位まで低減された。仮に、玉川ダムが無かった場合には、昭和62年8月洪水を超える水位を記録したと推定される。
