## 平成 20 年岩手・宮城内陸地震により発生した 河道閉塞（天然ダム）箇所直轄砂防災害関連 緊急事業の実施状況について

# 河道閉塞(天然ダム)対策実施状況 1/2

平成20年7月10日14:00現在

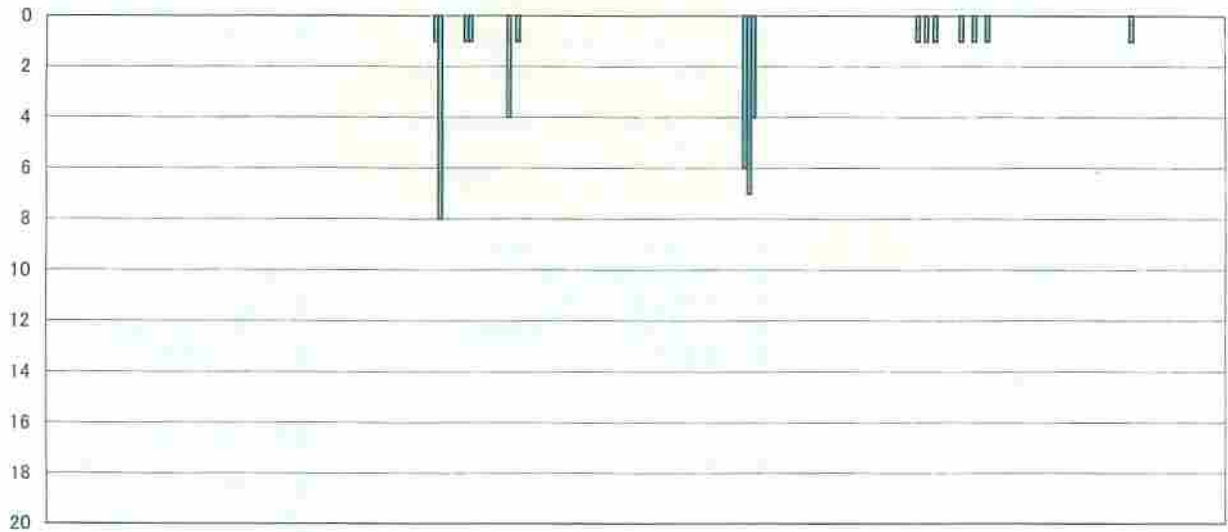
湯浜観測所降雨量

時間雨量  
(mm/h)

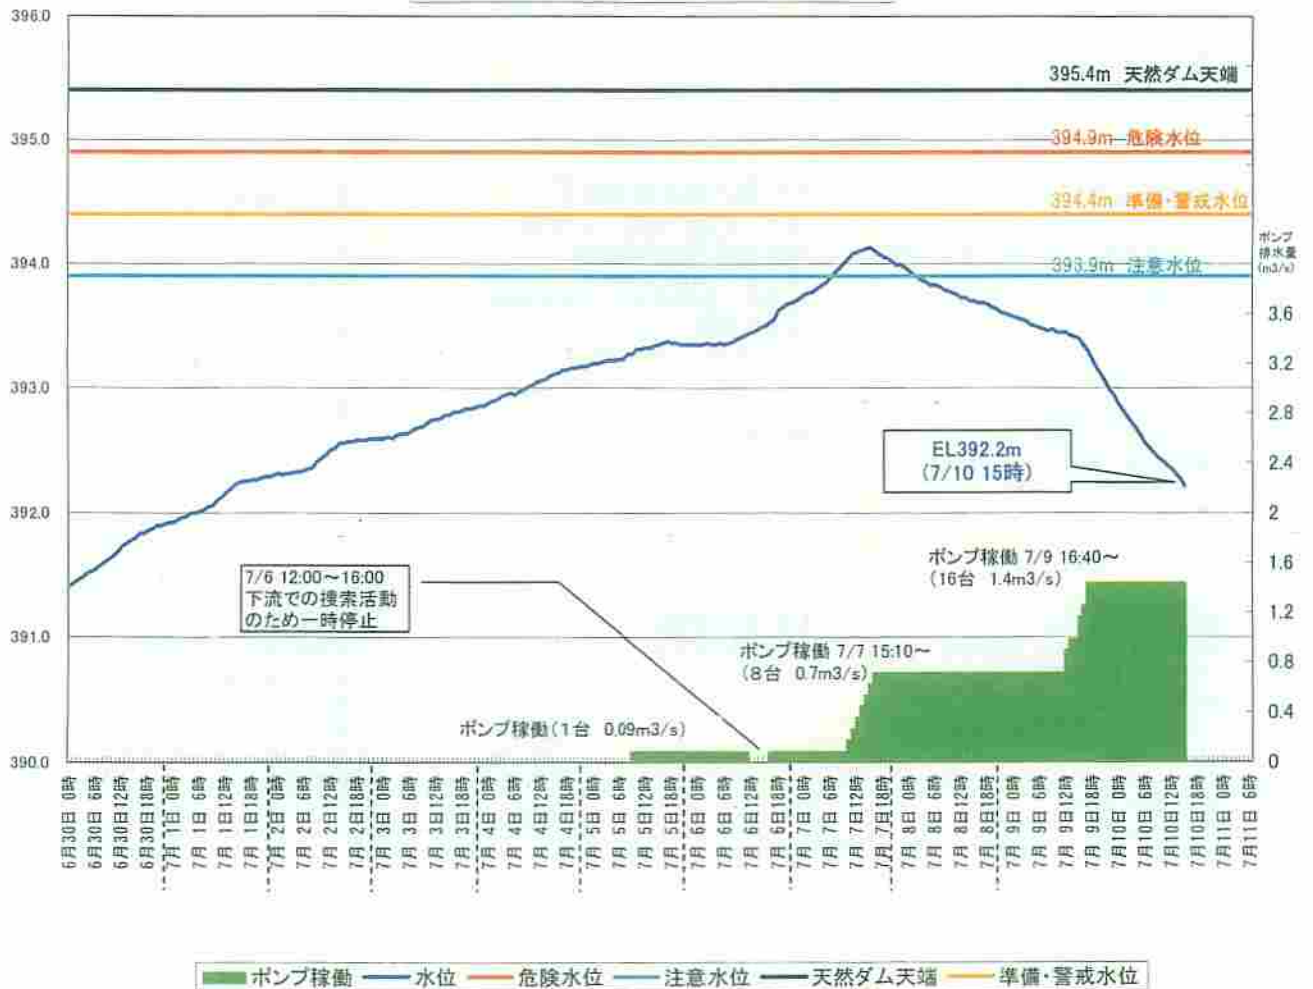
湯ノ倉地区河道閉塞(天然ダム)水位状況図

- ・ 9日16：40よりポンプ全16台で排水作業を実施中です。
- ・ 7日15時に、越流する危険があると考えられる水位まで 0.8m となりましたが、ポンプ排水により本日15時で、2.7m と、1.9m 水位が低下しています。  
(9日15時から10日15時の1日で、1.2m水位低下)

水位(m)

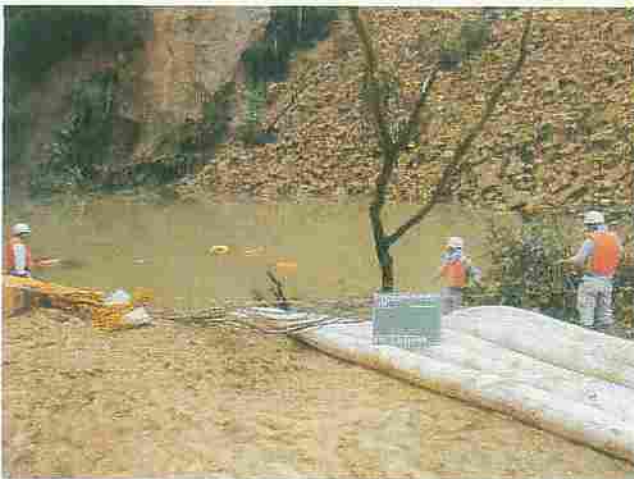
7月9日撮影 産女川地区 除石掘削運搬

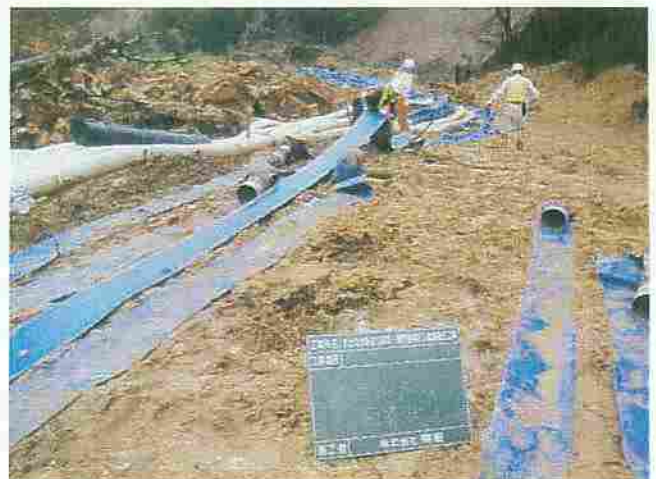
7月9日撮影 湯ノ倉温泉地区  
排水ポンプ配管及び排水状況
