平成20年岩手・宮城内陸地震により発生した 河道閉塞（天然ダム）箇所直轄砂防災害関連 緊急事業の実施状況について

河道閉塞(天然ダム)対策実施状況 1/2

平成20年7月11日14:00現在

湯ノ倉地区 河道閉塞(天然ダム)状況

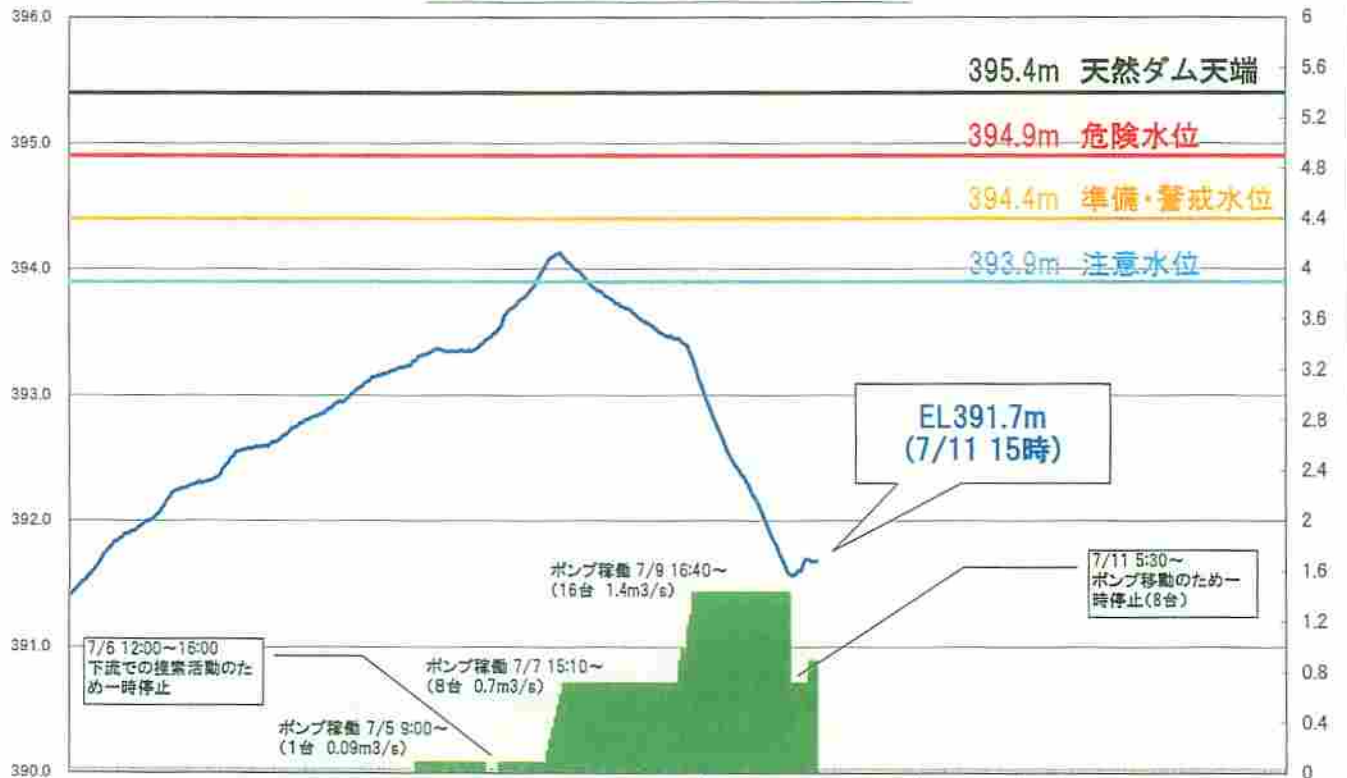
湯ノ倉地区河道閉塞(天然ダム)水位状況図

水位(m)

ポンプ排水量
(m³/s)

7/5 12:00~18:00 下流での捜索活動のため一時停止
 ポンプ稼働 7/5 9:00~ (1台 0.09m³/s)
 ポンプ稼働 7/7 15:10~ (8台 0.7m³/s)
 ポンプ稼働 7/8 16:40~ (16台 1.4m³/s)
 7/11 5:30~ ポンプ移動のため一時停止(8台)

■ ポンプ稼働 — 水位 — 危険水位 — 注意水位 — 天然ダム天端 — 準備・警戒水位

- ・ポンプ全16台で排水作業を実施中です。
- ・湯ノ倉温泉地区の河道閉塞（天然ダム）箇所の本日15時の水位は、越流する危険があると考えられる水位より3.2m低くなっています。

※10日15時から11日15時の1日で、0.5m水位低下
水位が最高となった7日15時より2.4m水位低下

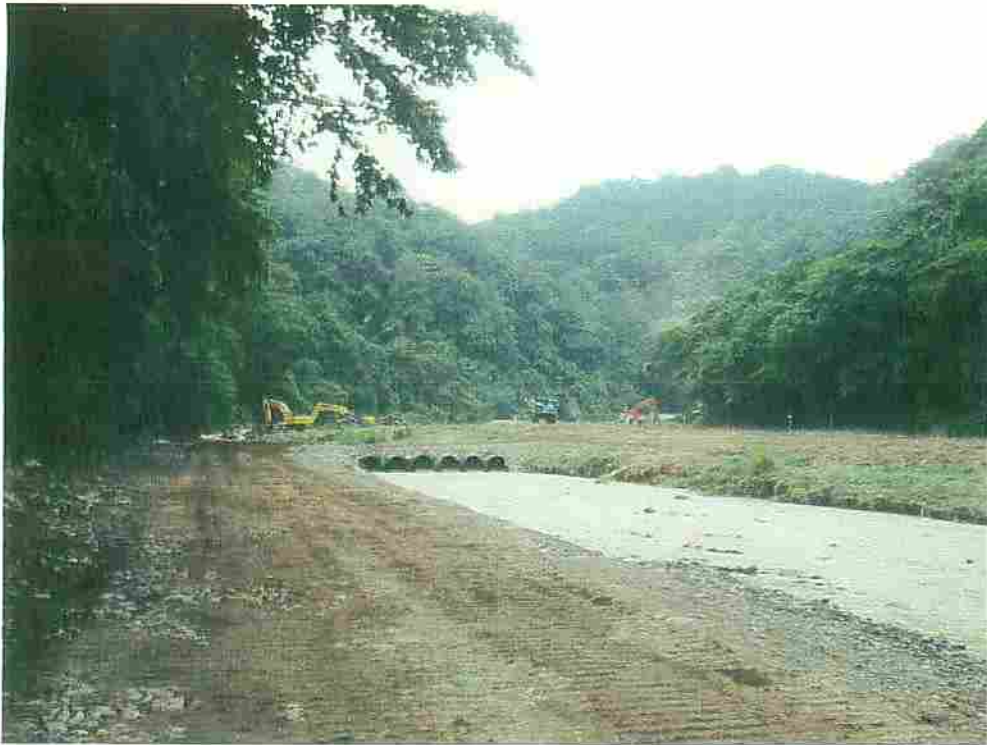
7月10日撮影 温湯地区 工事用道路

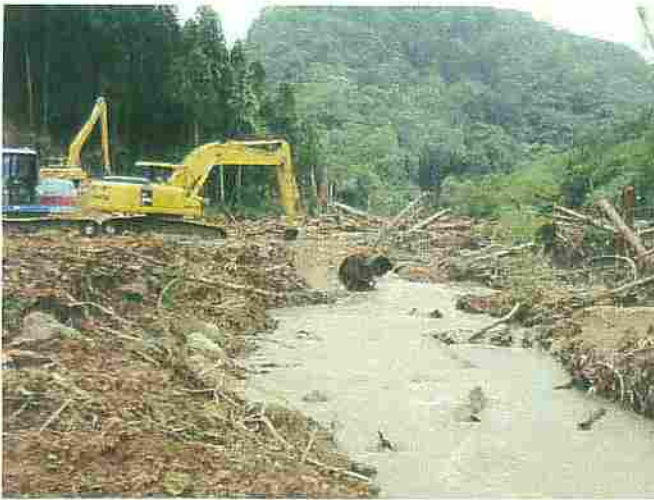
7月10日撮影 沼倉地区
河道掘削

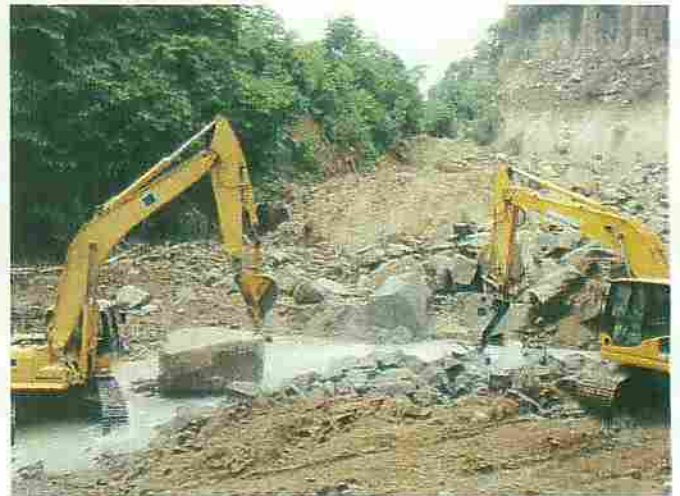
7月10日撮影 沼倉裏沢地区
河道掘削
