平成20年岩手・宮城内陸地震により発生した 河道閉塞（天然ダム）箇所直轄砂防災害関連 緊急事業の実施状況について

河道閉塞(天然ダム)対策実施状況 1/2

湯ノ倉地区 河道閉塞(天然ダム)状況

2008年7月12日15:00現在

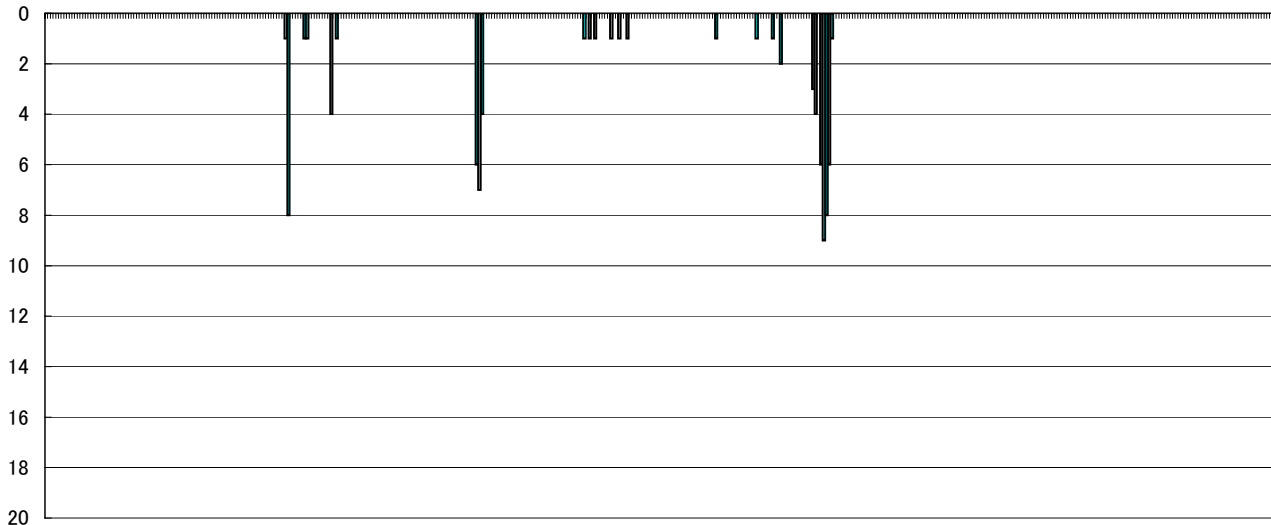
湯浜観測所降雨量

時間雨量
(mm/h)

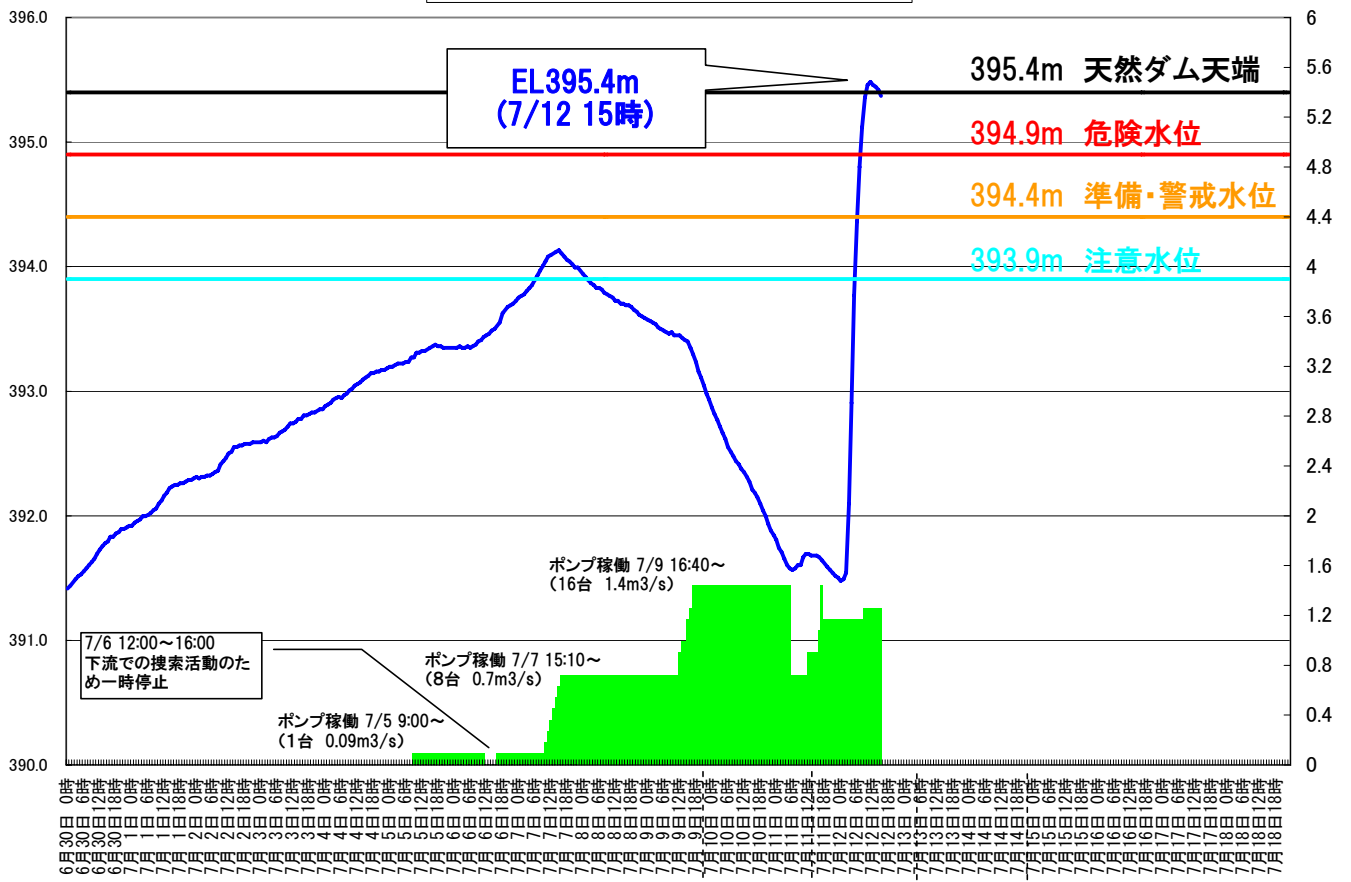
湯ノ倉地区河道閉塞(天然ダム)水位状況図

- ・昨夜から今朝方の雨で、本日9時15分に湯ノ倉地区において越流を確認しました。
- ・湯ノ倉温泉地区の河道閉塞（天然ダム）箇所の本日15時の水位は、標高395.4m（天然ダム天端と同じ）となっています。
- ・17時現在においても越流しています。
- ・17時現在、ポンプ14台で排水作業を実施中です。

水位(m)

ポンプ排水量
(m³/s)

■ ポンプ稼働
 — 水位
 — 危険水位
 — 注意水位
 — 天然ダム天端
 — 準備・警戒水位
