## 国道4号荒町交差点 交差点の事故対策を行いました。

### 事故対策①：導流島と右折誘導線の設置

### 事故対策②：案内標識とカラーレーンの設置

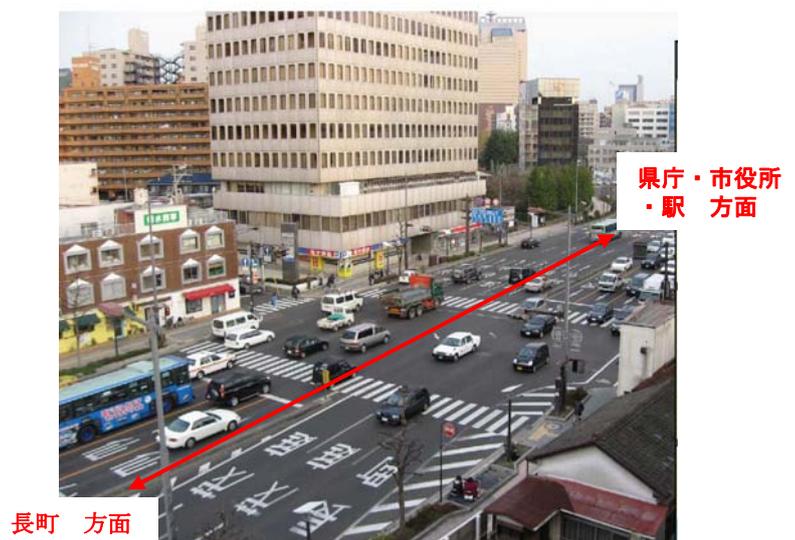
交差点全景

国道4号荒町交差点付近は、1日の交通量が約80,000台と多く、また歩行者の往来も多いため「人対車」や「車同士の追突事故」の事故が多発している交差点です。

検討した結果、「人対車」の事故が多い箇所については、交差点内の車両の走行ラインを適切なものとするための導流島と右折誘導線を設置することとしました。

「車同士の追突事故」が多い区間については、車線毎の行き先をわかりやすくし、急な進路変更を減らすために、車線別の案内標識と案内用カラーレーンを設置しました。

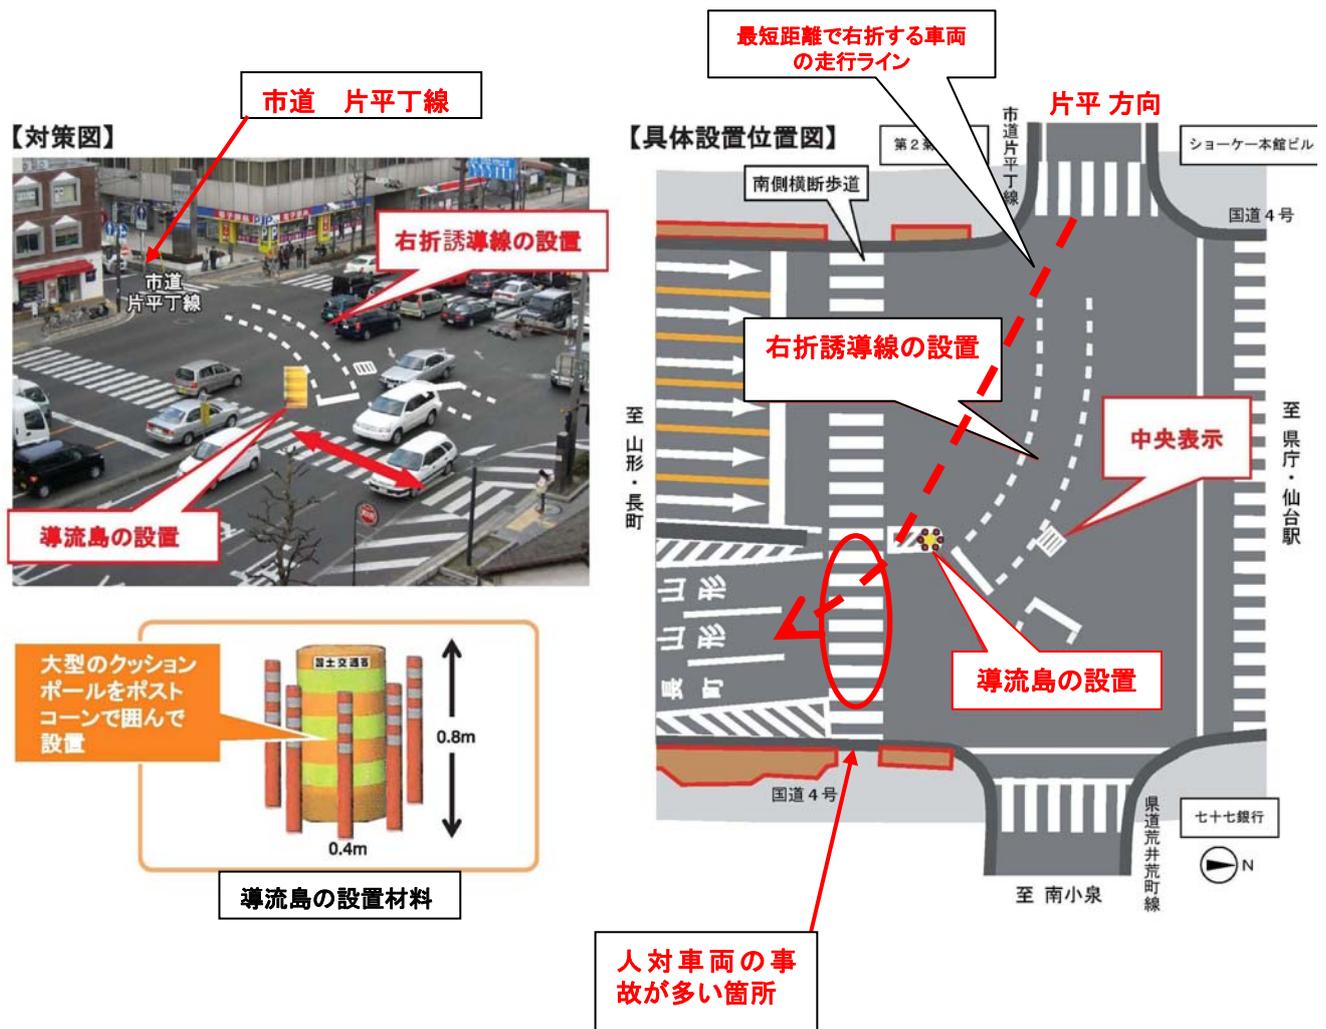
南側の横断歩道付近では「片平」方向よりの右折車両と歩行者の接触事故が多発しています。

「片平」方向よりの右折車両は、対向する直進車両が無いため、安易に右折しがちです。また、交差点が広く右折する距離も長いため最短距離で右折するために横断歩道に対して鋭角で曲がり、横断する歩行者を見落とす場合が想定されます。

「片平」方向よりの車両を横断歩道に対して適正な位置に誘導するための「導流島」と「右折誘導線」を設置しました。「導流島」は、適正な走行ラインを逸脱した車から歩行者を守る機能もあります。

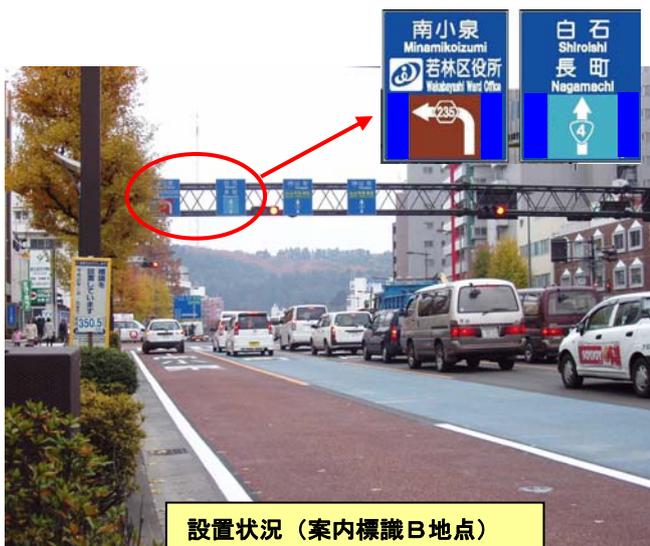
設置状況 (案内標識B地点)

行き先毎に色分けしたカラーレーンとそれに対応する車線別のカラー標識の設置により、若林区役所方面と長町方面へ向かう車線をわかりやすいようにしました。

(カラーレーンは、若林区役所方面がベンガラ色 ■■■、長町方面が水色 ■■■ で着色)

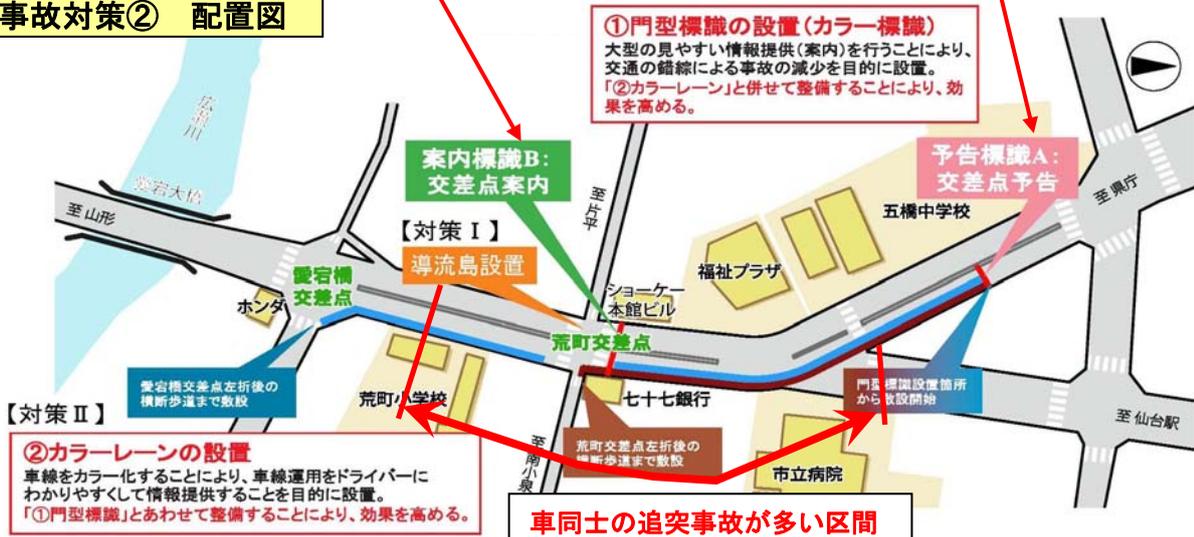
## 事故対策② 配置図

荒町交差点の前後では追突事故や接触事故が多発しています。

荒町交差点は、若林区役所方面と長町方面に向かう主要な分岐点となっており、また、前後には仙台駅より合流する市立病院前の交差点と河原町方面と山形方面に分岐する愛宕橋交差点が接近し、走行する車線が多くわかりにくい区間となっております。そのため、行き先の車線がわからずに急な進路変更と推測される追突事故が多発しています。
