## 別紙

### 事 故 概 要 :

## 下高平歩道橋 損害状況

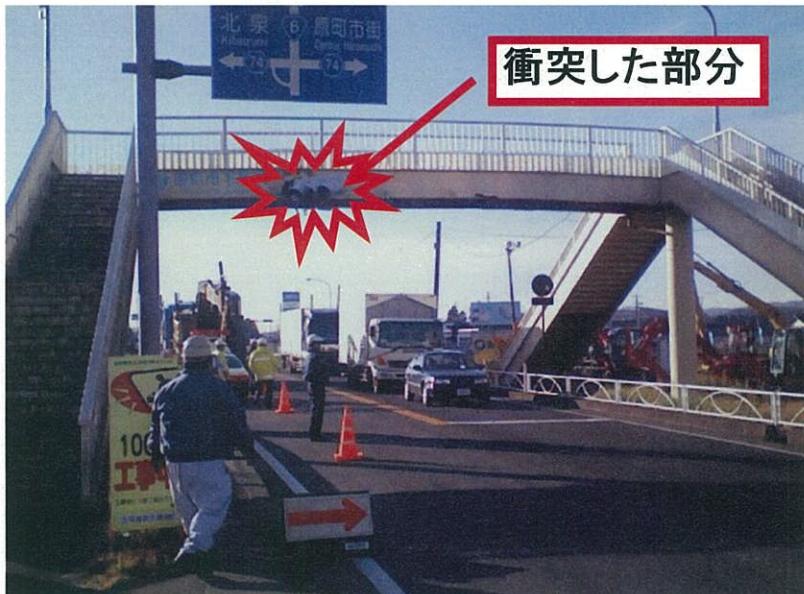
横断歩道橋の全体写真

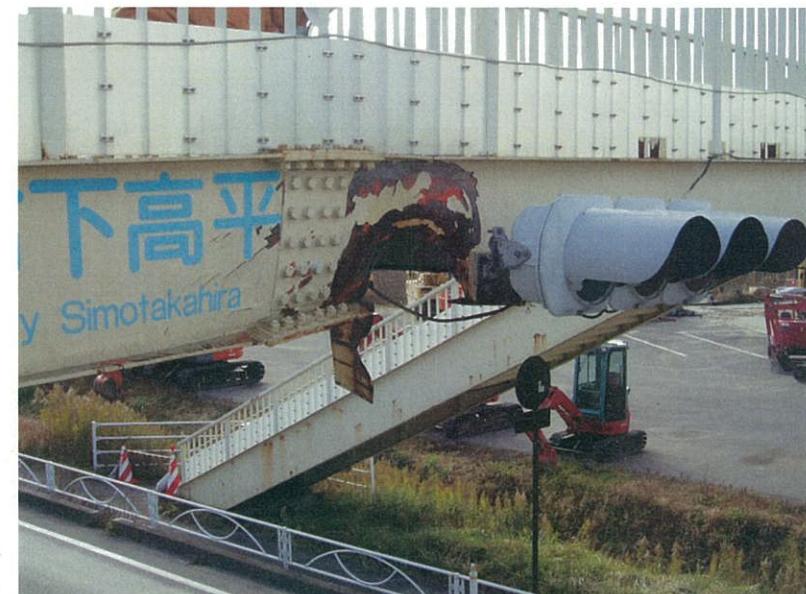
建設機械を積んだ車両が、国道6号上り線を走行中に下高平歩道橋の橋桁に衝突し、橋桁がへこみ穴が空くなどの損傷を受けました。

横断歩道橋の衝突部分

また、歩道橋落下の心配はありませんが、橋桁の被害が大きいことにより、荷重を軽くするため、歩行面の舗装を一部取り除く作業を実施しました。

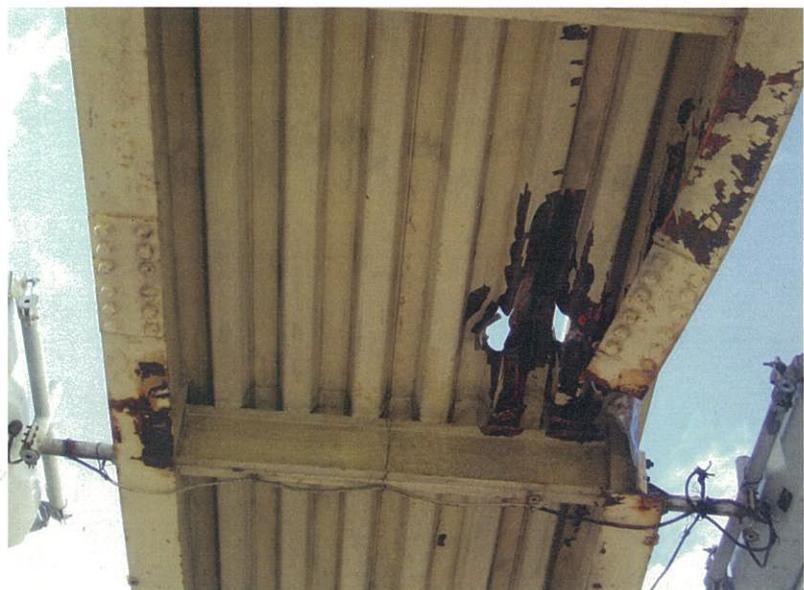
下高平歩道橋の橋桁は、道路からの高さが約4. 7mです。そのため、衝突した車両の高さは、高さ制限(3. 8m)を違反していたことになります。

横断歩道橋の橋桁(下から)

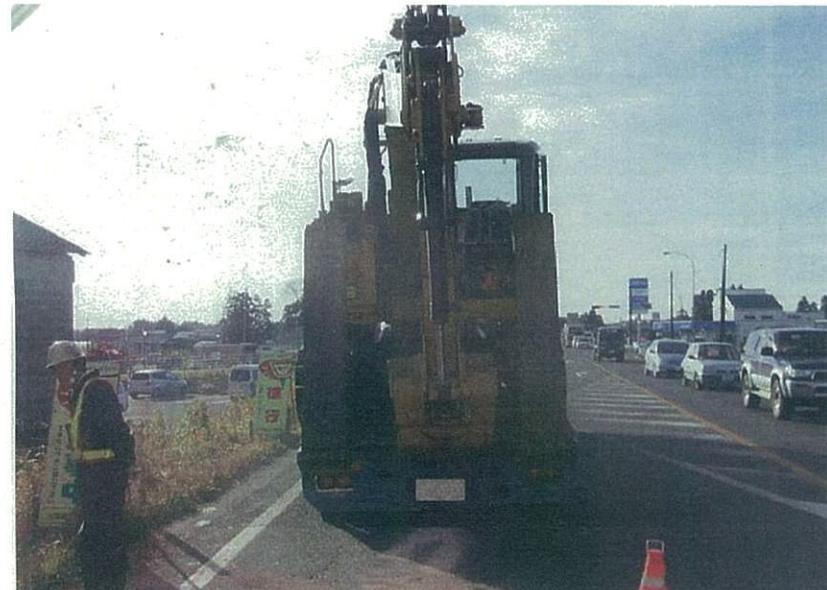
横断歩道橋に衝突した車両
