一般国道13号 あさひばしきょうそくほどうきょう 朝日橋橋側歩道橋（下り）
桁の損傷により「通行止め」措置

— 定期橋梁点検中に発見 —

【橋の概要】 架設位置：66.3kp
架設年次 昭和57年（1982年）
橋長 L=10.30m
橋梁形式 単純桁橋（H型鋼（非合成））

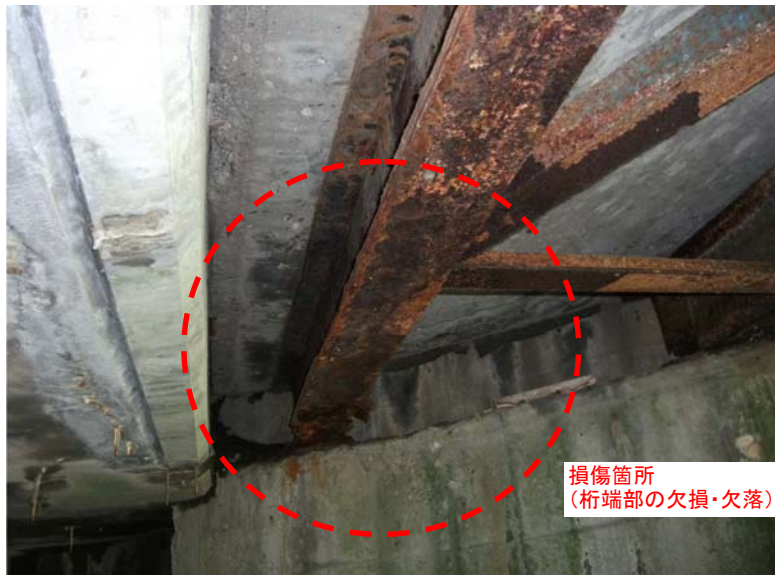
写真2 朝日橋橋側歩道橋(下り) 損傷部分

- ・橋桁の両端の一部が経年劣化と腐食によって損傷・欠損しました。
（※別添 写真参照）

- ・橋桁の損傷部の詳細確認を実施し、補修工法を検討します。
そのうえで、
 - ①局所的な補修による短期措置を行い、早期の交通開放を優先する予定です。
 - ②平行して、抜本的な補修の必要性を検討し、必要な措置を講じます。
