最上川上流河川維持工事における刈草の 発火事故について

山形河川国道事務所が発注した最上川上流河川維持工事において、除草した刈草の集積作業中に、集積した刈草から発火する事故が発生しました。

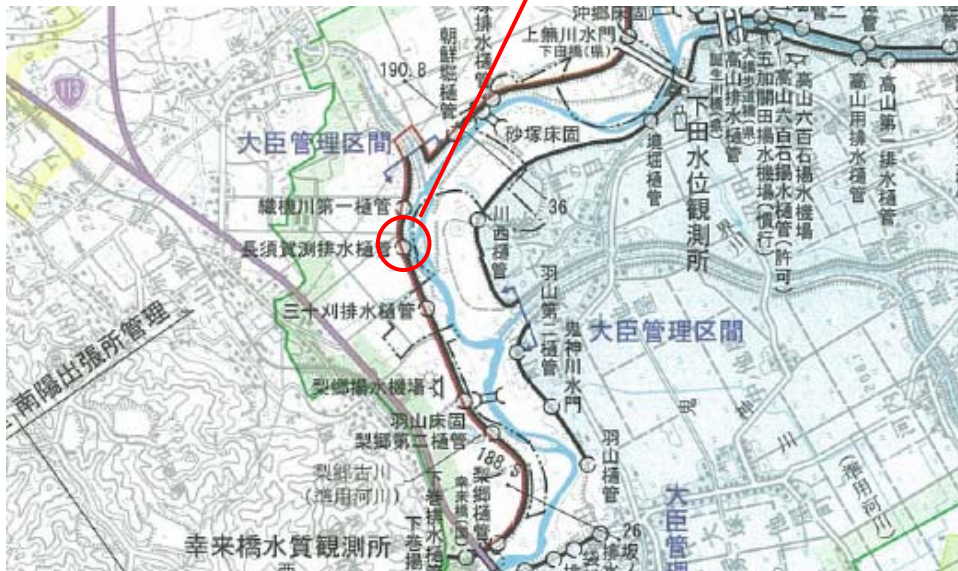
事故状況写真

現場に火の気が確認されなかったことから、運搬作業に使用していた2tダンプトラックのマフラーからの熱により発火したのが原因と推測される。

事故発生場所(南陽市字長須賀淵地内) 190.3k付近(最上川右岸)

- エンジンやマフラーの熱などへの対策として、刈草など燃えやすいものの近くに、車両を止めないことなど、事故の原因を踏まえて事故の再発防止策を実施します。

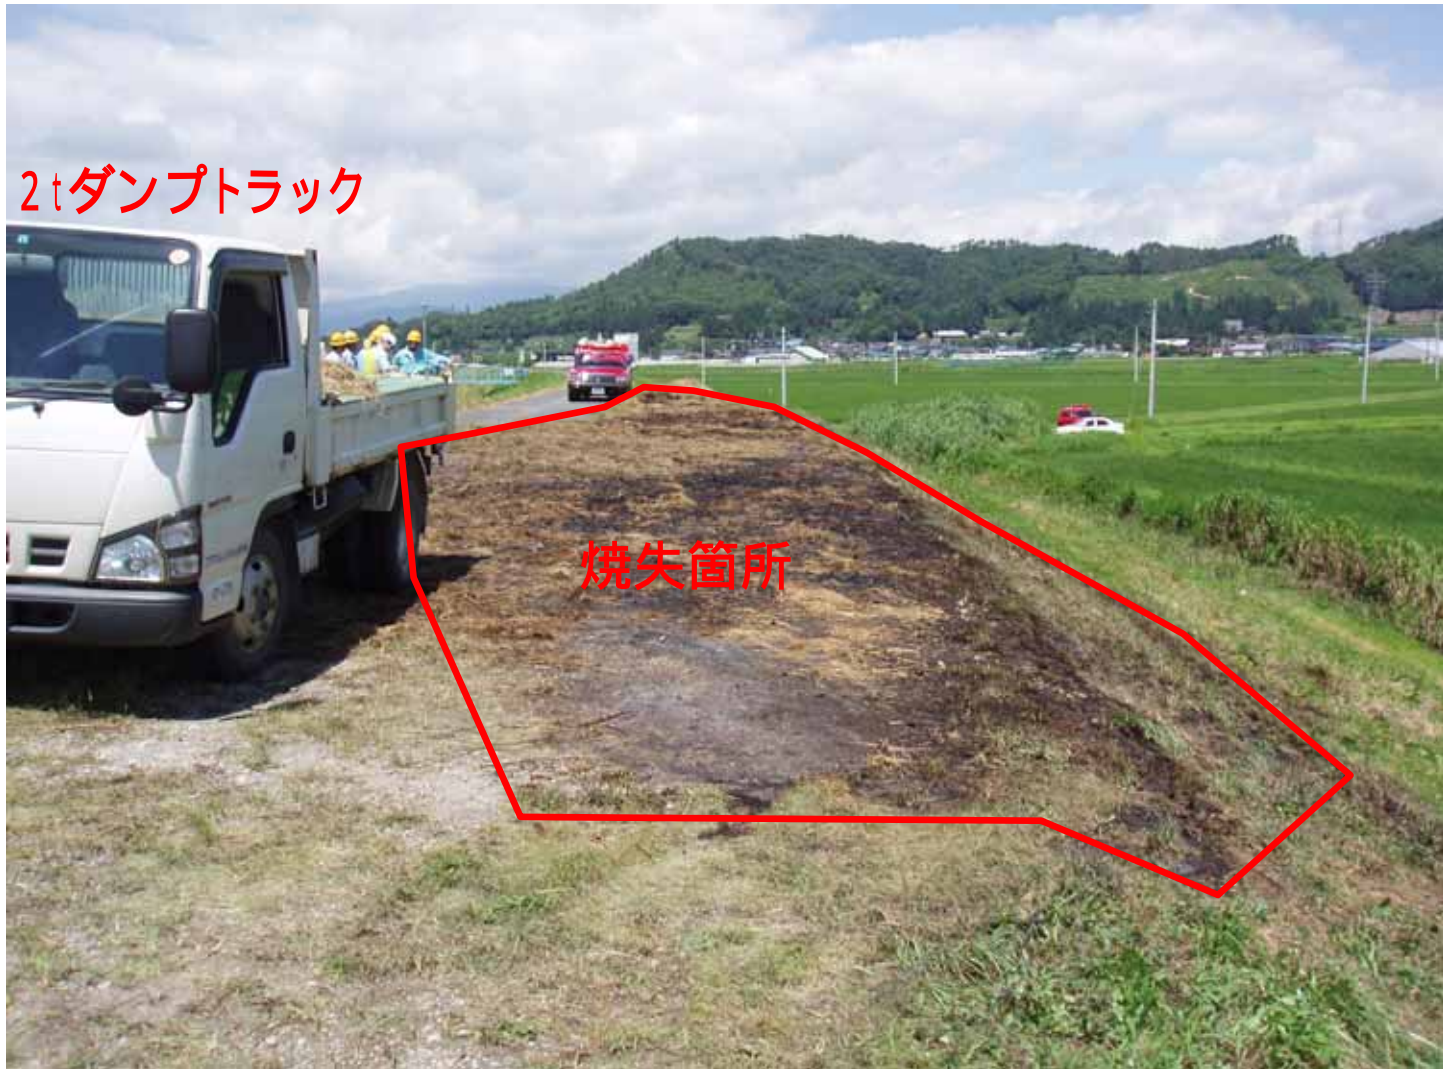
- (1) 発生日時 平成22年7月23日(金) 9:00頃
- (2) 発生場所 南陽市長須ヶ淵^{ちようすがぶち}地内(最上川の堤防上)
- (3) 工事名 最上川上流南陽地区河川維持工事
- (4) 請負者名 福島建設株式会社
- (5) 事故の内容 河川維持工事で除草した刈草の集積作業中に、集積した刈草から発火し、2tダンプトラック20台分相当の刈草が焼失した
もの。
なお、この集積した刈草は、処分場へ運搬する予定であった。
人的被害はない状況

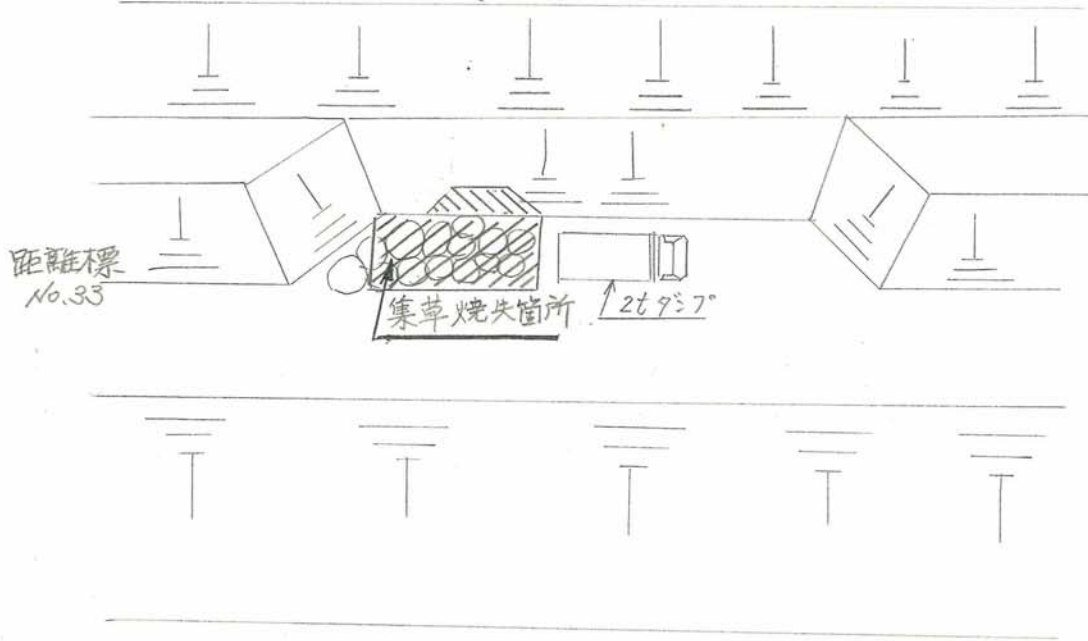
平面図

(190.3km)
