阿武隈川堤防の「キツネ穴」被害、また・・・ ～直径約30cm深さ約160cmと大きな穴を含め3箇所発見～

本日、11月26日午前中の河川巡視時において、阿武隈川右岸5.3k付近(亙理町逢隈牛袋字上熊地先)^{おおくまうしぶくろあさかみくま}の堤防のり面に、直径約30cm、深さ約160cmの穴を含む3箇所の穴を発見しましたので報告致します。

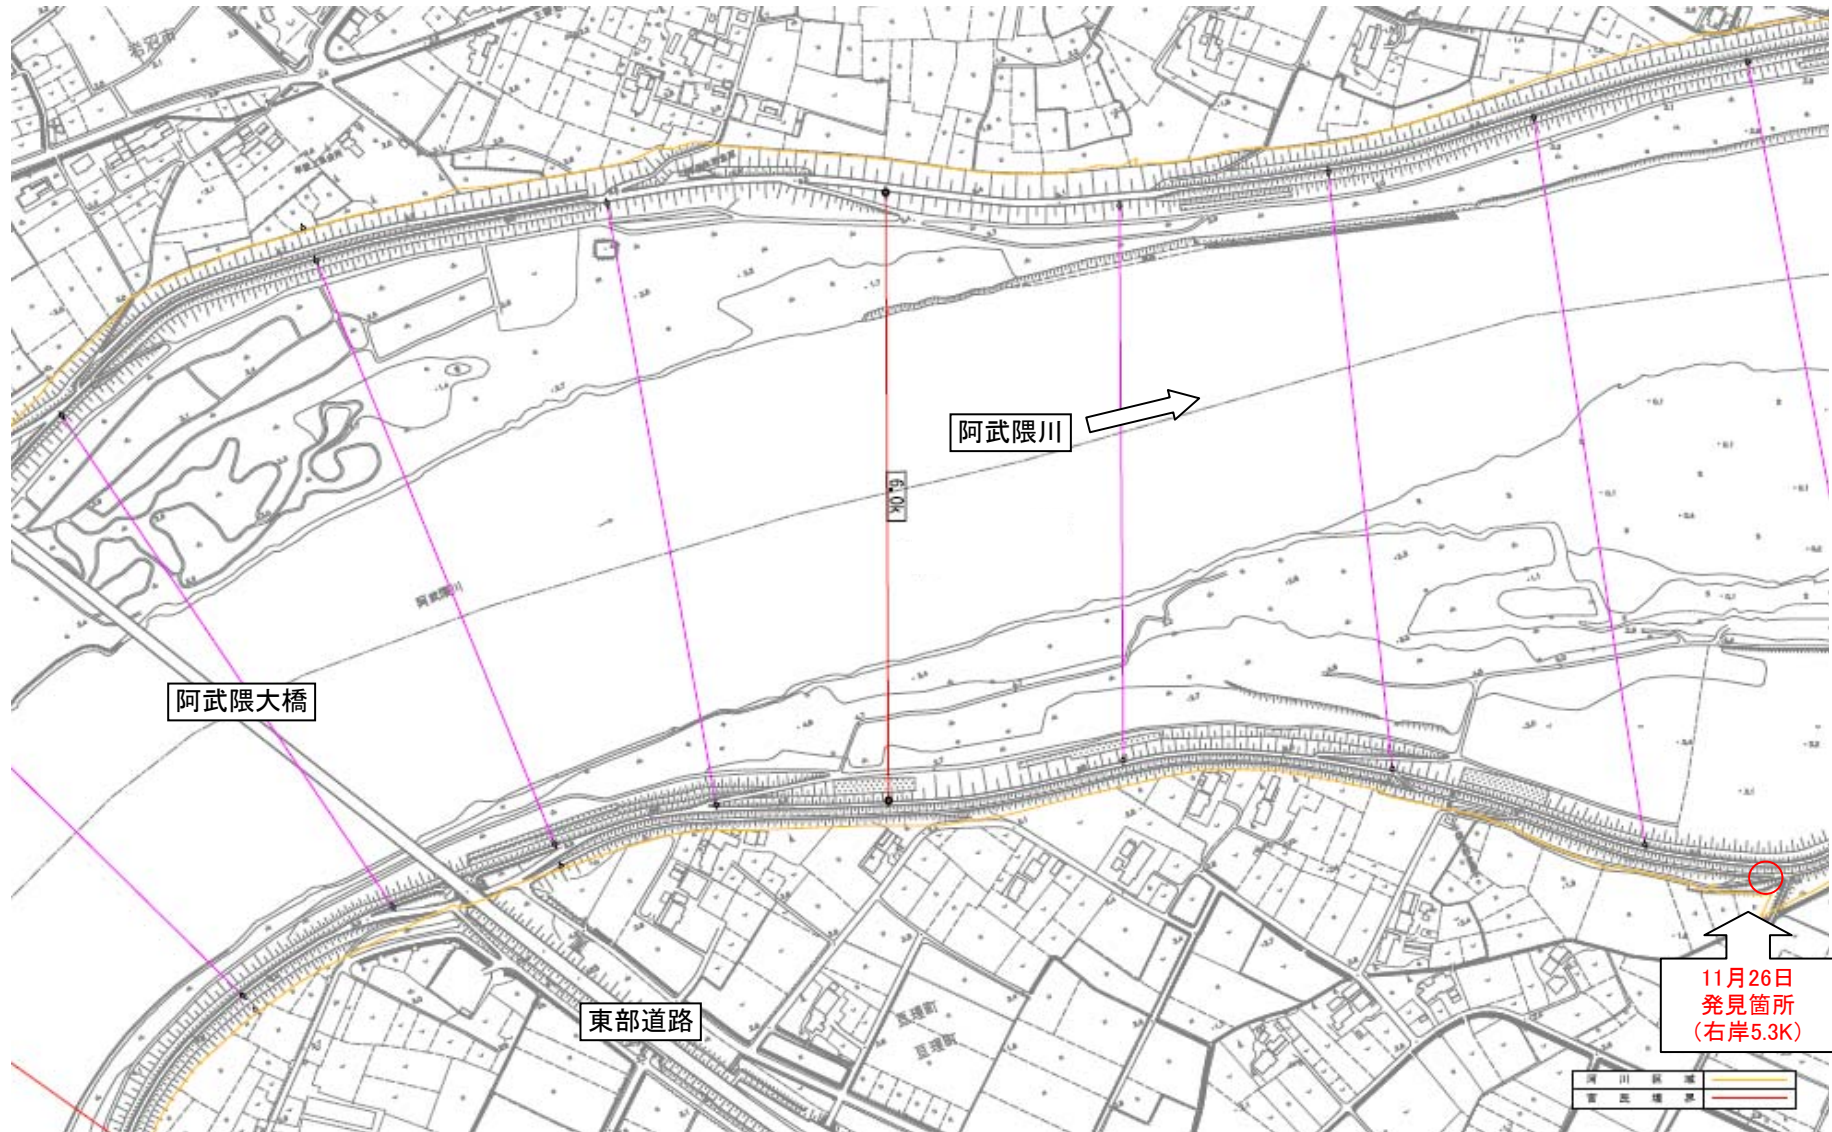
キツネ穴発見箇所 位置図

- 直径約30cm 深さ約160cmが1箇所
- 直径約15cm 深さ約20cmが2箇所

今回もキツネの穴と判断されます。穴が大きいことから、重機を使い早急に埋め戻し致します。

重機を使用して開削し、穴の奥の方から締め固めながら埋め戻し作業を行います。

本日は、土のうとブルーシートにより応急処置します。
