## 馬淵川水辺の楽校（右岸）が利用可能となりました！

# ■ 通水再開後の「コモチカワツボ」生息分布モニタリング調査(第10回)結果

【参考資料-1】

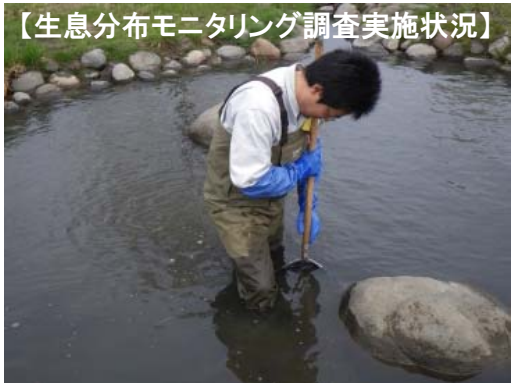
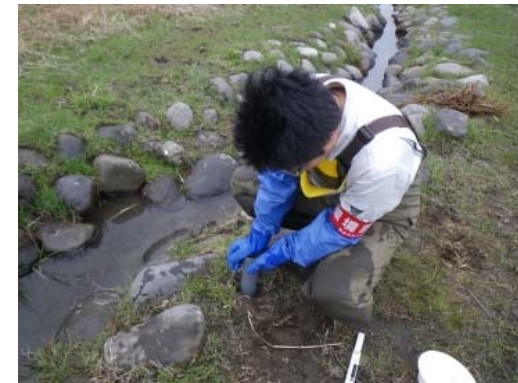
- 実施目的 : 冬期間において通水を停止(コモチカワツボ再発防止対策)していた、せせらぎ水路の通水再開後の現況を把握することを目的に実施
- 実施日 : 平成23年 4月22日(金) ※通水再開(4月19日)より3日後
- 実施箇所 : 水辺の楽校(右岸)周辺 (No.1~No.15)
- 実施内容 : 水辺の楽校(右岸)せせらぎ水路: 水路部、水際積石部、草地部における円柱管を用いた定量的採集(No.2~No.9の計8地点)  
: 目視およびタモ網捕獲

**【調査結果概要】**

- コモチカワツボは15地点中いずれの箇所でも確認されなかった。
- 通水再開後のせせらぎ水路には、生息する生物は未だ少ないものの、ユスリカ科幼虫やミミズ類の生息が確認され、通水後短期間で生物の進入が見られた。

4月19日の通水再開後もこれまでと同様に対象地域における「コモチカワツボ」の生息個体はいないものと判断される。

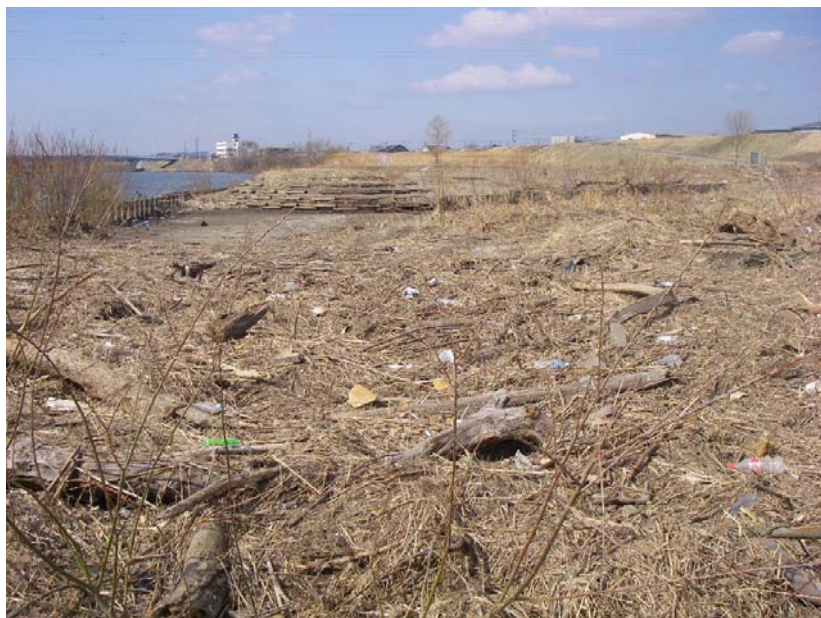
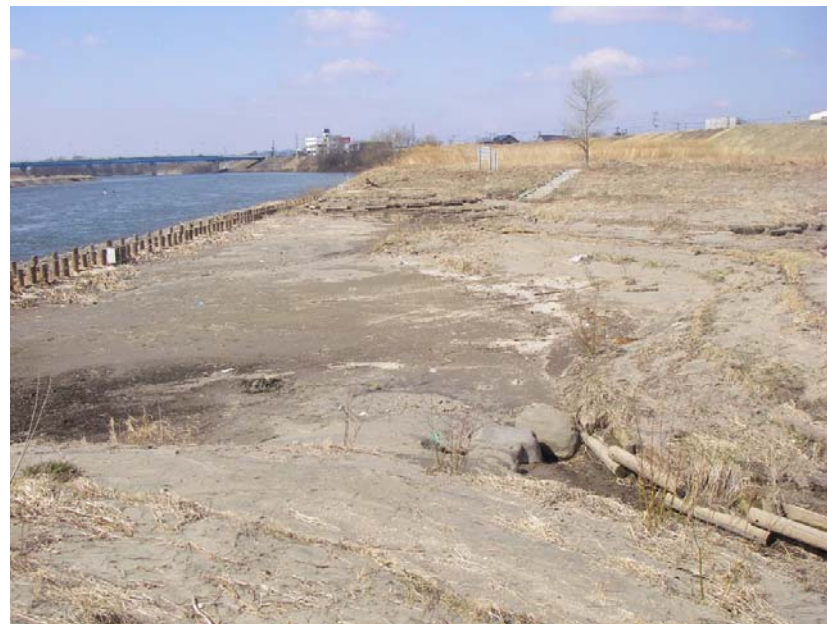
【水辺の楽校(左岸)】

- ・津波の影響により、水辺の楽校周辺では危険な箇所もありますので、利用にあたっては十分な注意をお願いします。
- ・水辺の楽校（左岸）は、津波の影響によりワンド内に土砂が堆積し、現在利用困難な状況となっております。今後、様子を見ながら順次復旧していきます。

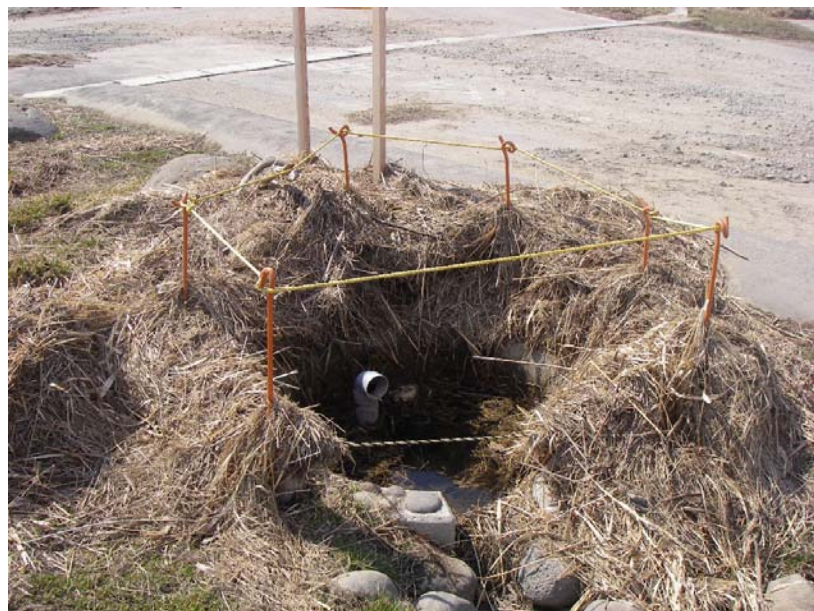
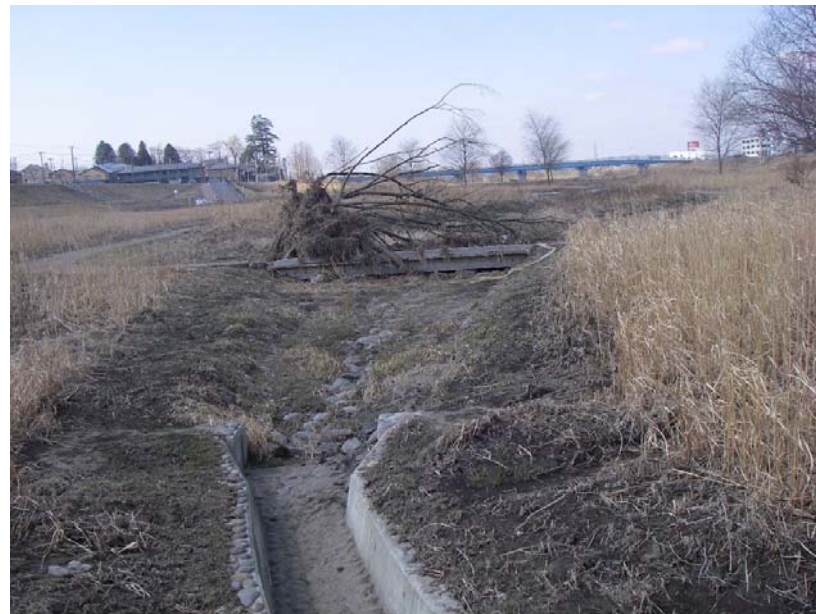
【水辺の楽校(右岸)】

- 4月14日（木）まで 水辺の楽校（右岸）津波遡上被害復旧・清掃作業
- 4月15日（金） 通水前の生息分布モニタリング調査
- 4月19日（火） せせらぎ水路への通水再開
- 4月22日（金） 通水後の生息分布モニタリング調査
