国道13号新庄市泉田交差点改良後

一般国道13号

泉田交差点改良による整備効果

(平成26年10月30日完成)

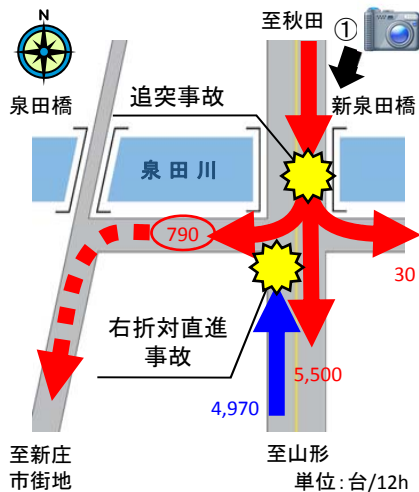
①改良前の泉田交差点の様子

- ◆ 国道13号上り方向の右折車が多いが、右折レーンはなく、右折待ち車両への追突や右折対直進の事故が発生。

国道13号上り方向に右折車が滞留

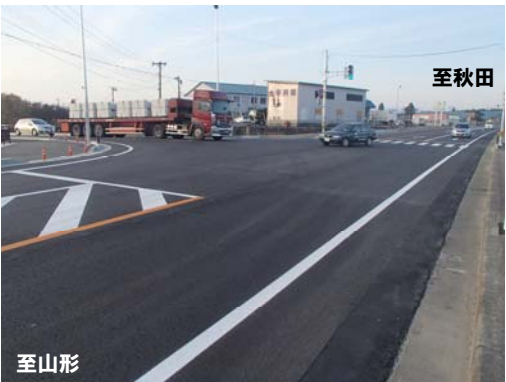
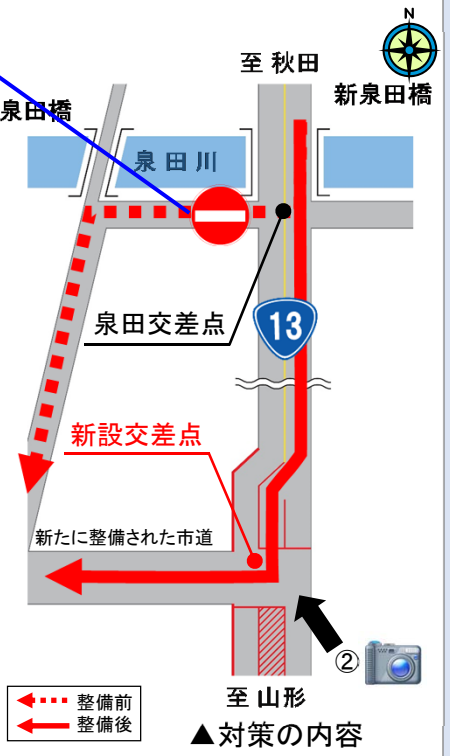
②改良後の新設交差点の様子

- ◆ 泉田交差点の運用変更(市道通行止め)
- ◆ 泉田交差点の約200m南方に、市道整備にともない**新設交差点(T字)**が設置され、当交差点上り方向に**右折専用レーン**を整備。

【交差点の運用変更】
交差点から西側の、市道を通行止め

秋田方面→新庄市街地方
面の交通が、新設交差点に
転換

▲対策の内容

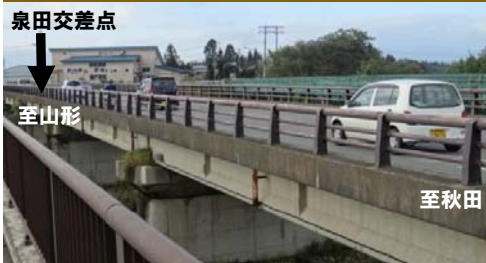
右折車両による滞留の解消状況

① 泉田交差点における右折車両による滞留が消滅

出典：交通実態調査(7:00~9:00)
H26.10.22(事前) H26.11.19(事後)

○右折待ち車両による滞留の変化

供用前： 200m

供用後： 0m
