## 交差点等での事故対策により「死傷事故が減少」

～交通事故対策の効果～

## トラックターミナル入口交差点の事故対策

## 鎌田地区の事故対策

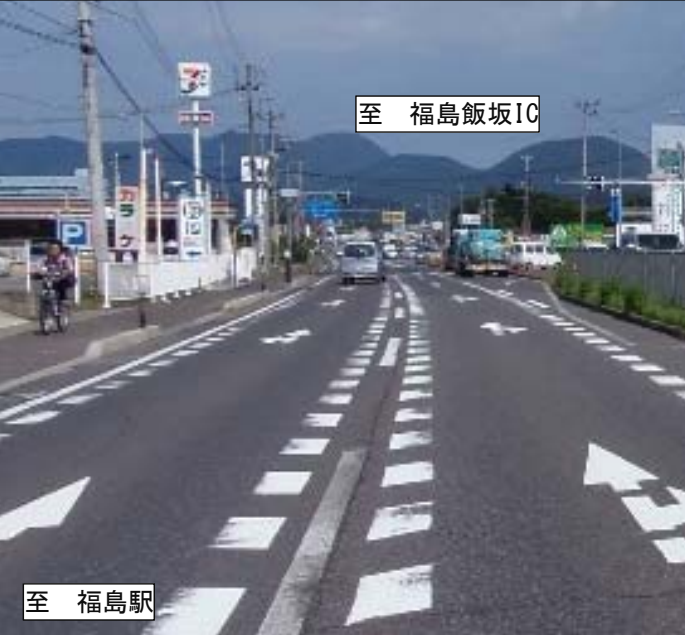
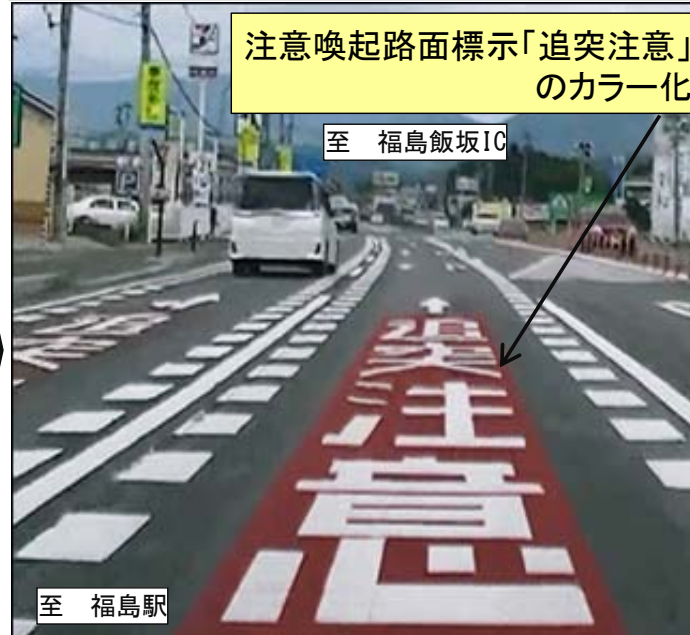
整備前

整備後

• 交差点前後が直線区間のため速度が出やすく、追突事故が発生

• 注意喚起路面標示のカラー化により、ドライバーの注意意識が向上

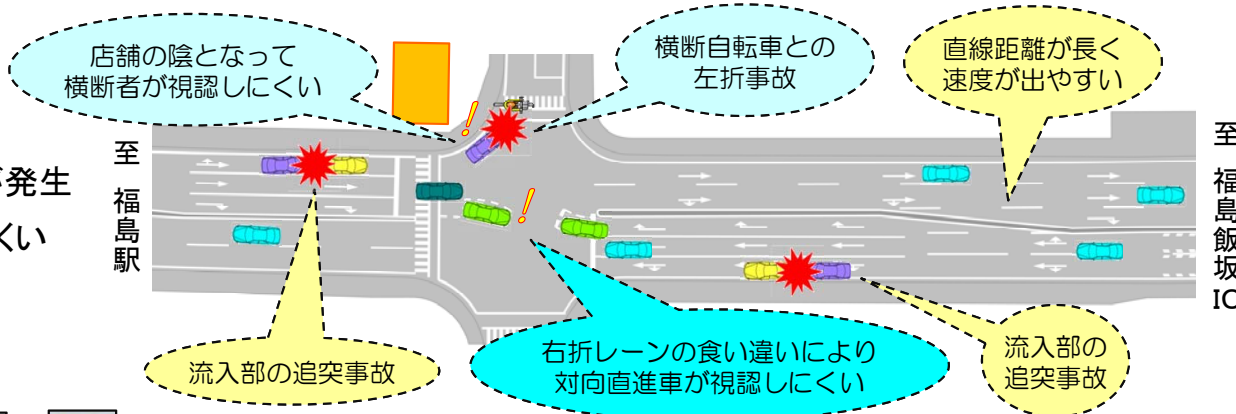
## 整備前の問題点

- 前後が長い直線区間であり、速度が出やすく追突事故が発生
- 右折レーンの食い違いにより、対向直進車の確認がしにくい
- 左折時に店舗の陰となって横断者が視認しにくい  
※H18年12月死亡事故発生

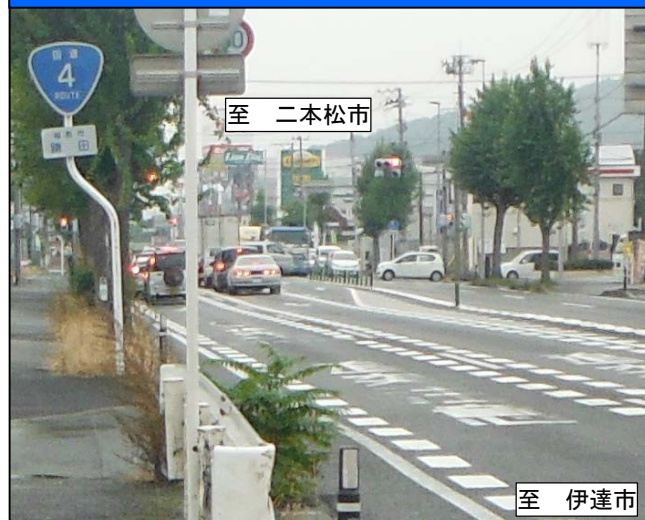
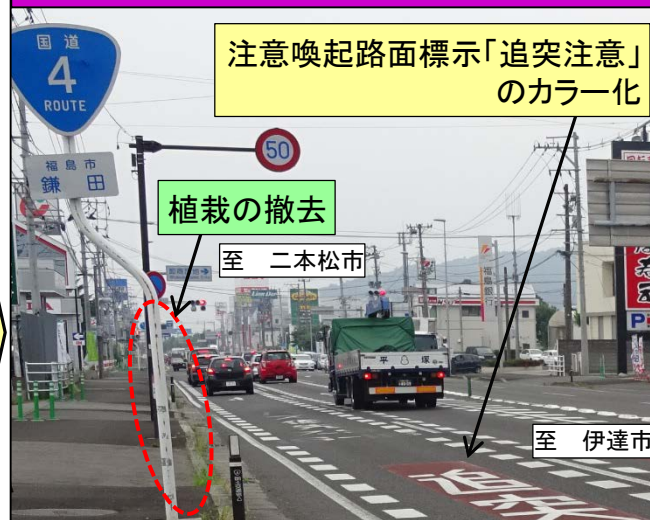
整備前

整備後

- 注意喚起路面標示はあるが、依然として追突事故が発生
- 植栽があるため、歩道部の見通しが悪く、沿道への出入の際に危険

- 注意喚起路面標示のカラー化により、ドライバーの注意意識が向上
- 植栽の撤去により、歩道部の見通しが確保され、安全性が向上
