最上川堤防のり面に自動車タイヤ痕跡を発見 ～違法な行為に対して警察署にも通報～

山形河川国道事務所では、中山町大字長崎字中川原地内の最上川の河川堤防に自動車の走行によるタイヤ痕を複数発見しました。

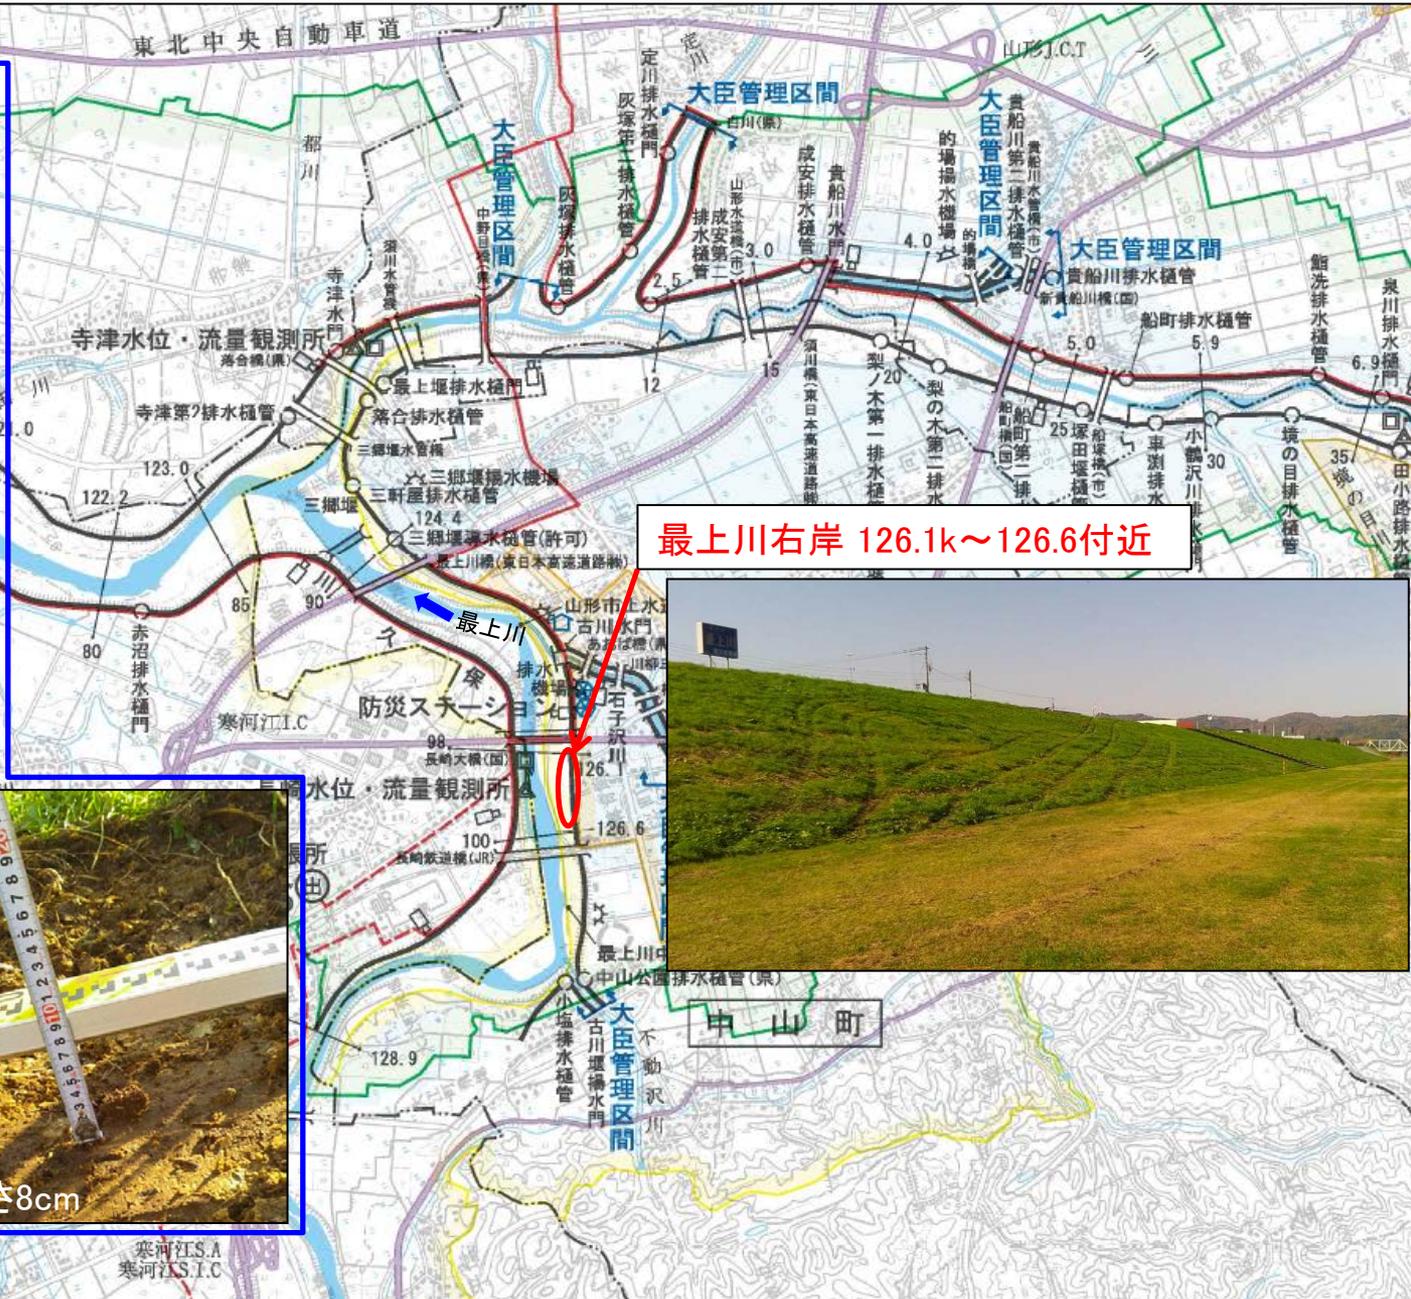
損傷が激しい箇所

- ①発見日時 : 平成29年11月6日（月）9時25分頃
②損傷場所 : 中山町大字長崎字中川原地内 長崎地区堤防
最上川右岸126.1k～126.6k付近（長崎大橋～JR長崎鉄道橋間）
③損傷状況 : 自動車走行による堤防の法面が損傷。
タイヤにより芝がえぐられていることを確認。
タイヤ痕は長崎大橋からJR長崎鉄道橋間で約270m損傷。

- ・法長14m
- ・タイヤ幅 25cm
- ・タイヤ間の幅 1.85m

・長さ1.1m、幅0.65m

・深さ8cm

今回の行為は悪質で河川法にも抵触することから、最寄りの山形警察署に通報するとともに、現在原因者の特定を行っております。
