【防災情報】 北上川下流河川事務所 地震災害情報(第18報)

北上川下流河川事務所では、東北地方太平洋沖地震により、災害対策支部(非常体制)を設置し対応しております。  
現在、被害箇所において緊急復旧工事、応急対策を実施中です。  
また、市街地の浸水解消のため石巻市長及び東松島市長の要請により排水ポンプ車による排水を行っています。  
3月17日12時現在の状況についてお知らせします。

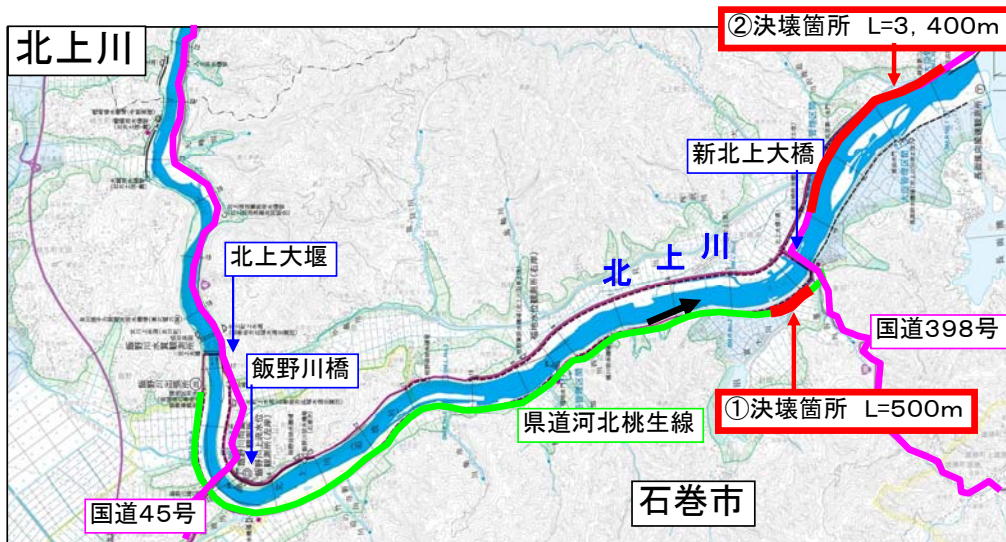
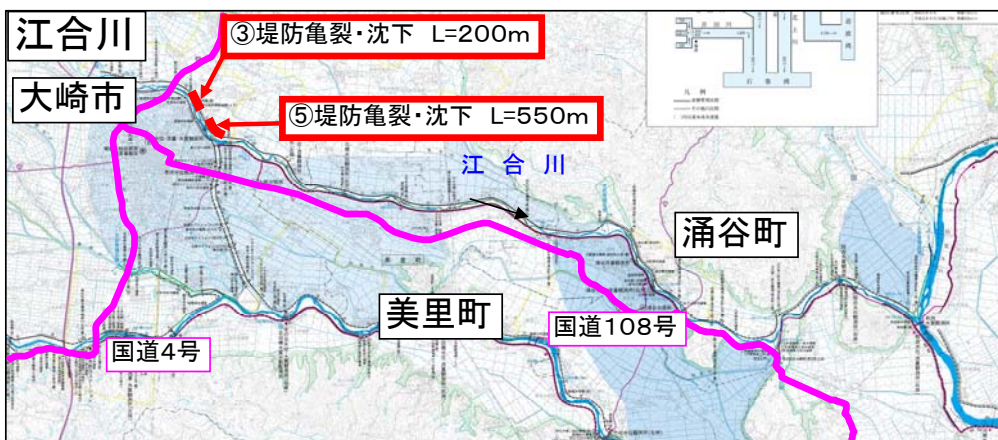
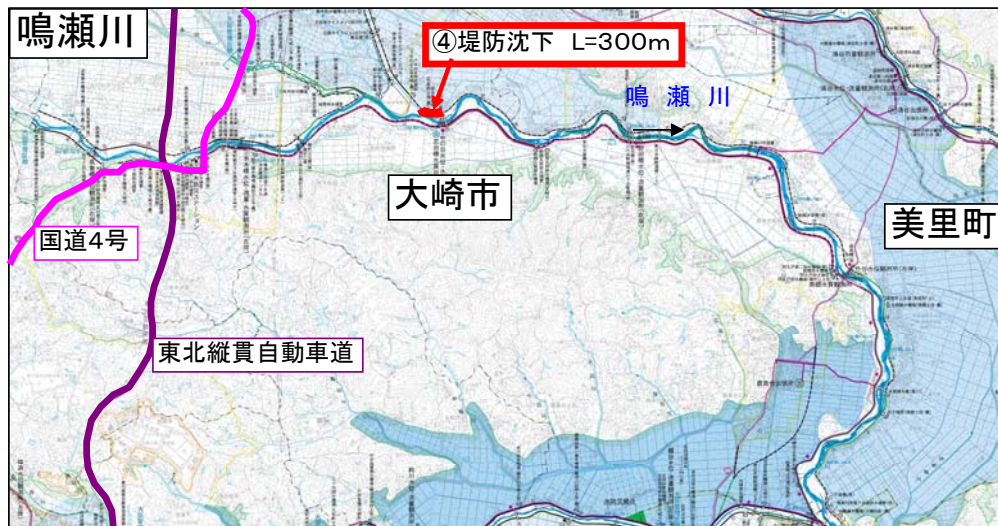
番号	箇所	河川名	延長・被災状況	復旧状況
①	石巻市針岡地先 右岸4.0k~4.6k	北上川	L=500m 堤防決壊	14日6時着手 22時工事用道路完成 堤防決壊箇所の荒締め切り作業中
②	石巻市北上町十三 浜 左岸-0.4k~3.0k	北上川	L=3, 400m 堤防決壊・堤防斜 面の崩れ	15日7時着手 堤防決壊箇所の荒締め切り作業中
③	大崎市古川淵尻 左岸27.5~27.7k	江合川	L=200m 堤防亀裂・堤防沈 下	16日17時30分着手 現在作業中
④	大崎市古川下中ノ目 左岸30.0k~30.5k	鳴瀬川	L=300m 堤防沈下	16日18時30分着手 現在作業中
⑤	大崎市古川淵尻 左岸26.1k~26.9k	江合川	L=550m 堤防亀裂・堤防沈 下	17日8時着手 現在作業中

堤防が決壊した北上川の石巻市針岡地先及び石巻市北上町十三浜地先で緊急復旧工事を実施中。

堤防の沈下や亀裂など、被害が激しい大崎市古川淵尻地先及び大崎市古川下中ノ目地先で緊急復旧工事を実施中。

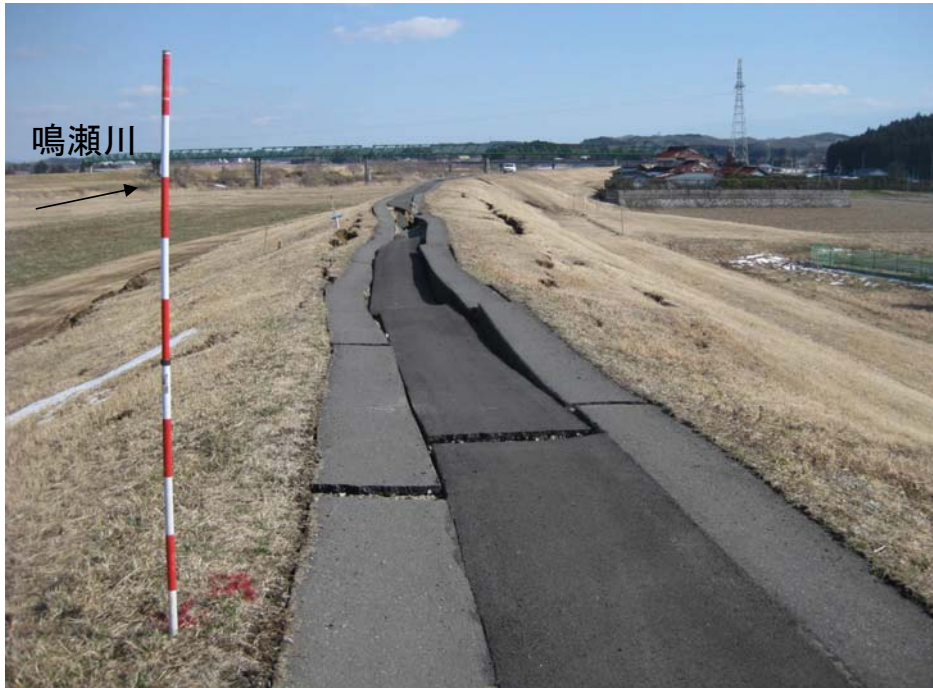
鳴瀬川 右岸 大崎市三本木齊田(40.0k~40.1k)被災直後  
堤防の亀裂と沈下

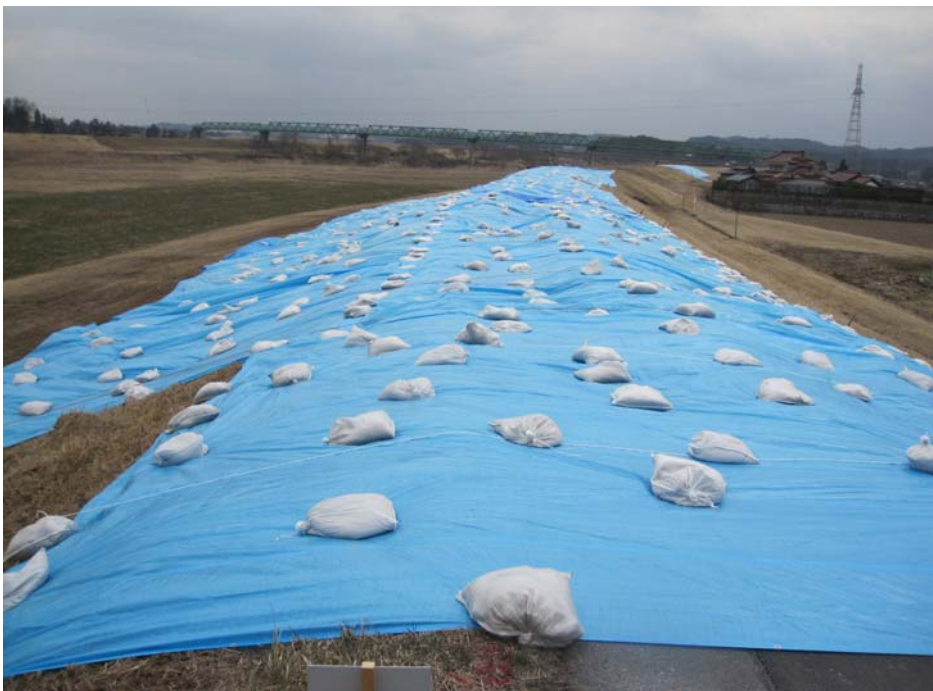
鳴瀬川 右岸 大崎市三本木齊田(40.0k~40.1k)応急対策後  
3月15日 シート張り完了

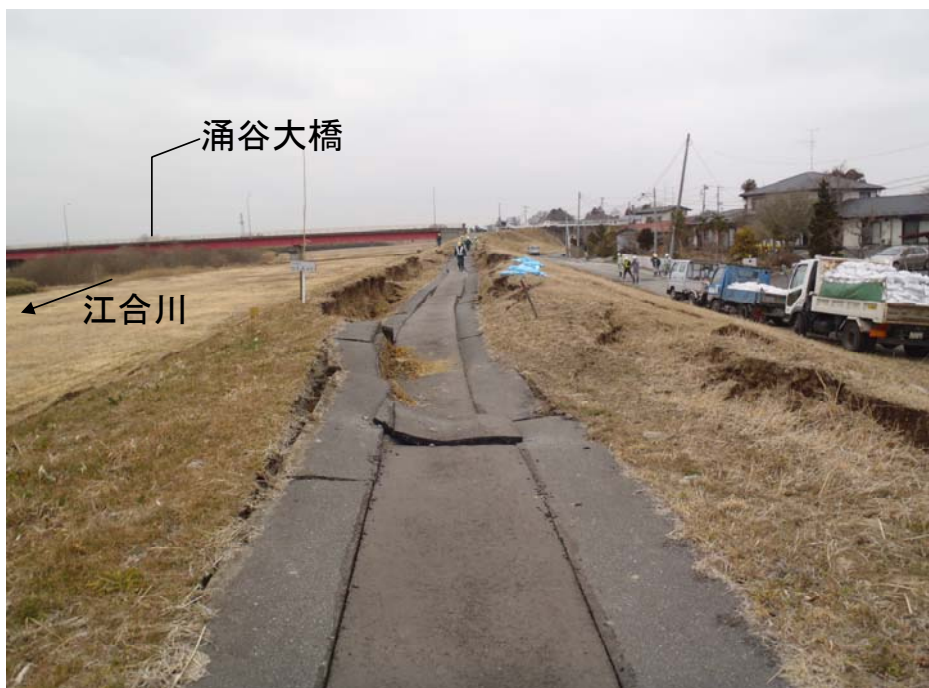
江合川 左岸 涌谷町涌谷(14.4k付近)被災直後  
堤防の亀裂と沈下

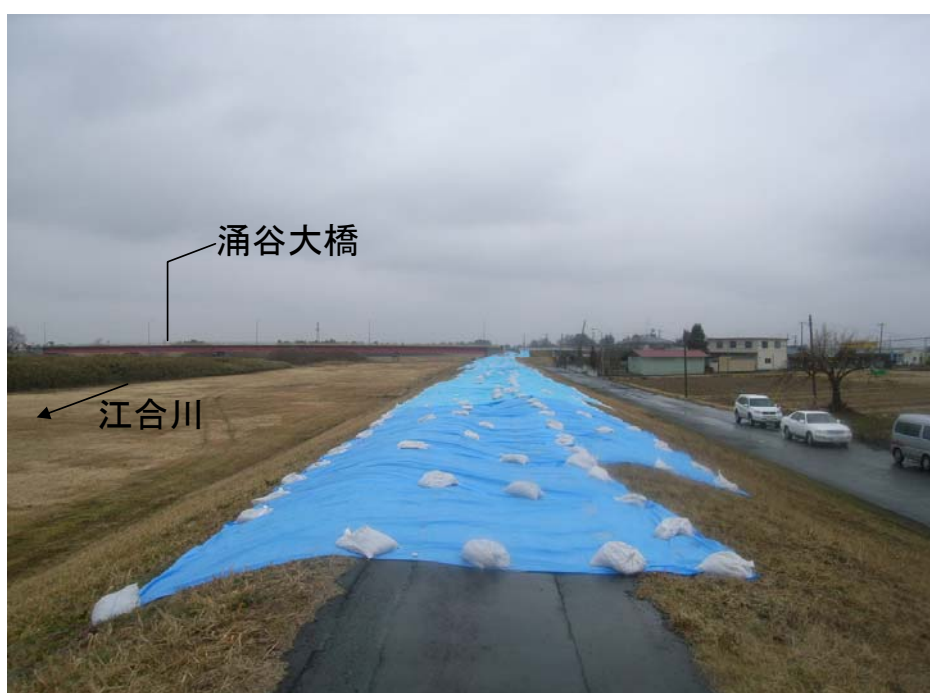
江合川 左岸 涌谷町涌谷(14.4k付近)応急対策後  
3月15日 シート張り完了

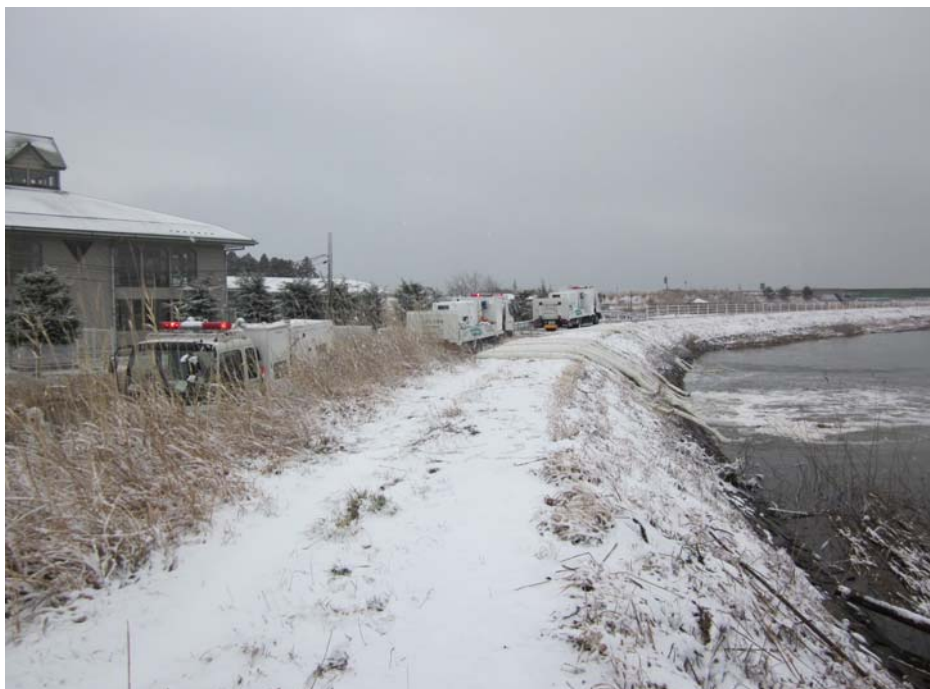
3月17日 東松島市赤井地区の浸水解消のための排水作業
