鳴瀬川の排水機場での油漏れ事故について(第34報・終報)

船越排水機場漏油事故と対応について(記者発表 添付資料)

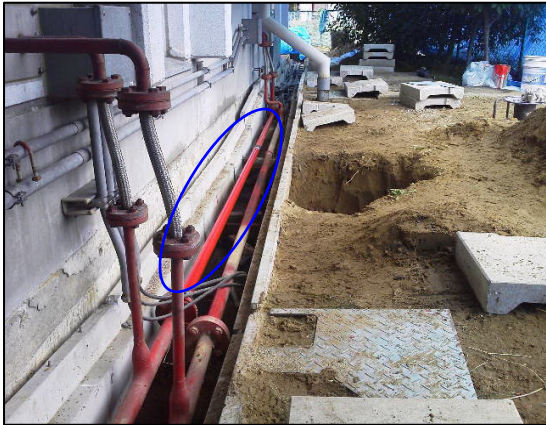
○ 漏油箇所の配管復旧

- ・発生場所：宮城県大崎市鹿島台町船越字阿久戸地内(鳴瀬川右岸17.7k付近)
- ・流出物：A重油(排水ポンプを作動させるための発電機の燃料)
- ・流出量：最大10kL(ドラム缶50本分)
- ・流出経路：補助燃料タンクから発電機までの燃料配管に開いた穴(楕円形3mm×4mm)から漏洩

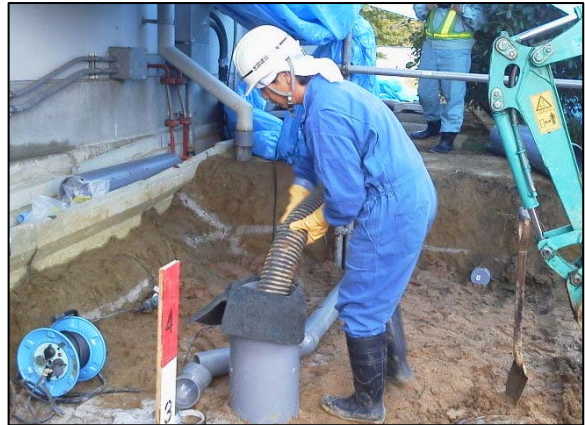
○ 重油回収作業

- ・10月24日から、ストレーナー管内に貯まった流出油の吸い取り作業を実施中
- ・11月8日に雨水による流出・浸透対策を完了
- ・12月18日に拡散防止対策(止水矢板)を完了
- ・12月27日に拡散防止対策(土中壁)を完了

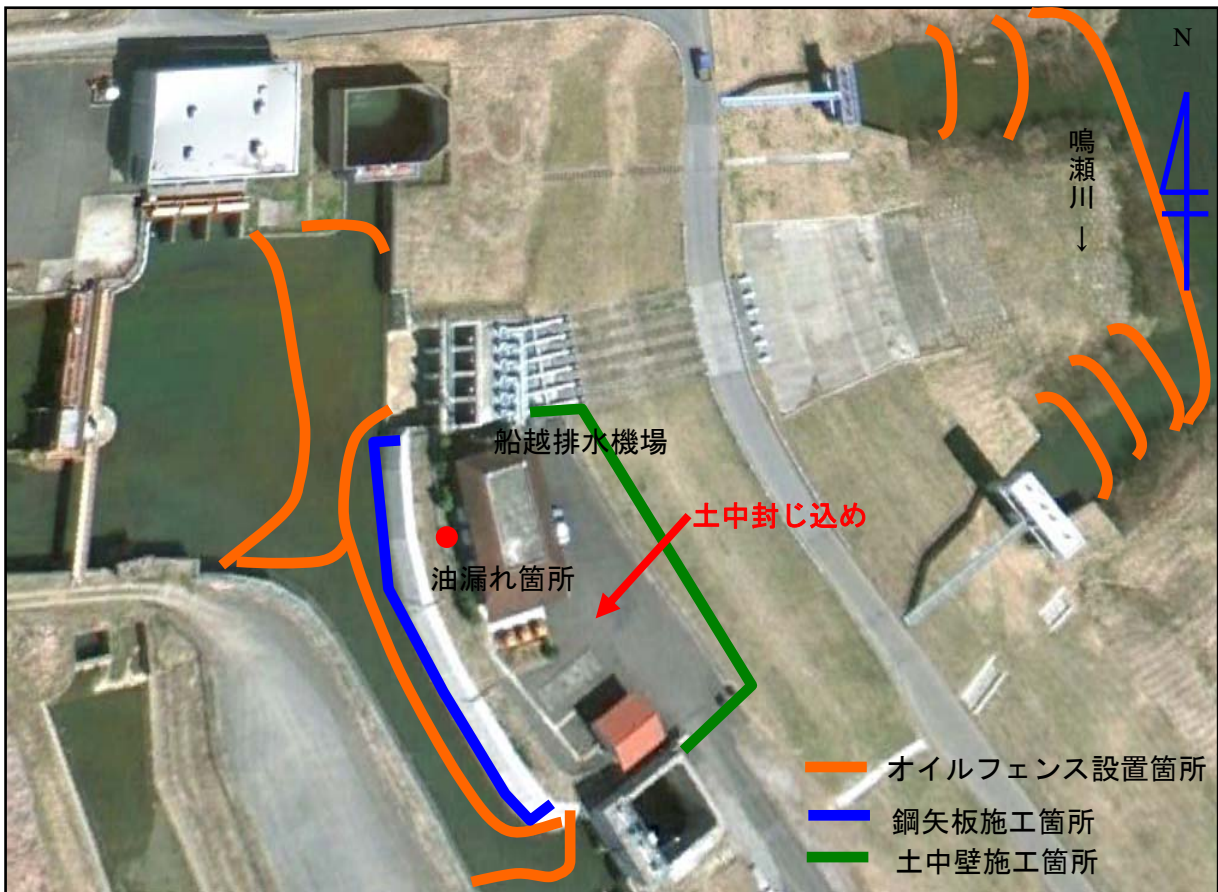
【拡散防止対策】

- ① オイルフェンス設置：事故発生より、随時増設
- ② 雨水浸透防止対策：漏油箇所付近のモルタル吹付、側溝増設、護岸目地閉塞 等
⇒ 11月8日完了
- ③ 止水矢板(水路側)：鋼矢板打込みによる止水対策
⇒ 12月18日施工完了 ⇒ 「**注意体制**」に移行
- ④ 土中壁(堤防側)：12月27日 改良土による止水対策完了 ⇒ 「**体制解除**」

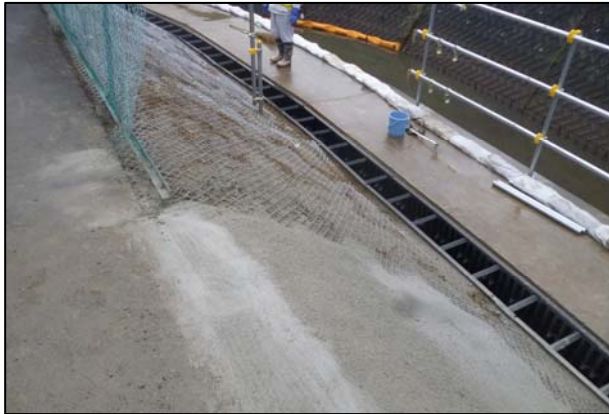
○ 雨水浸透防止対策

(モルタル吹付実施状況)

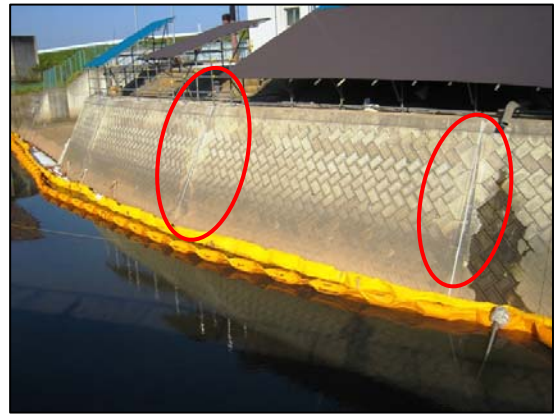
(護岸目地閉塞状況)

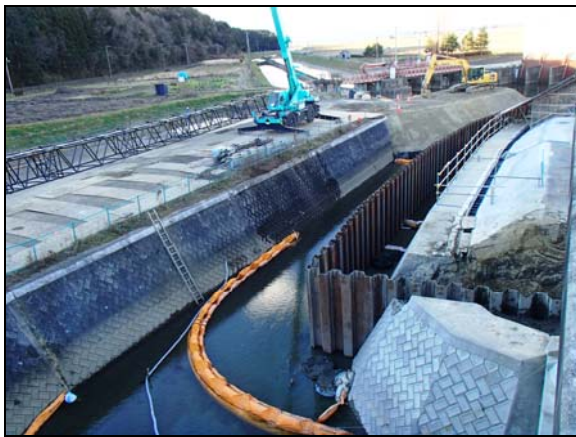
○ 止水矢板(水路側)

(鋼矢板打込み完了：下流側)

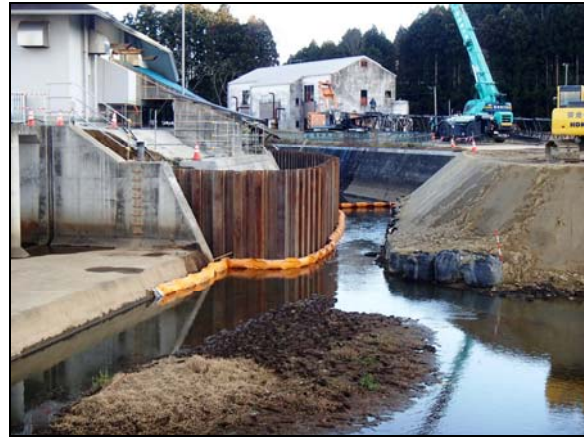
(鋼矢板打込み完了：上流側)

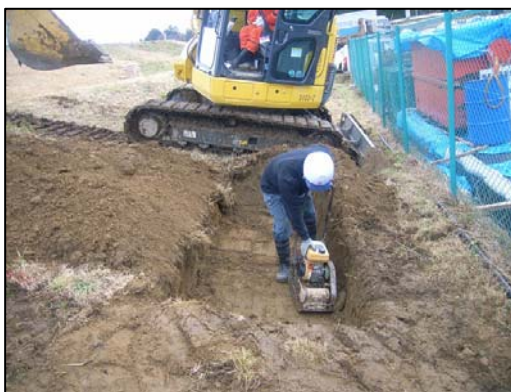
○ 土中壁(堤防側)

(土中壁施工状況)

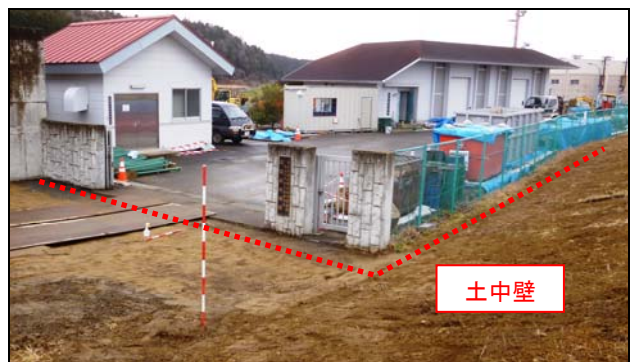
(土中壁完成)
