【演習】台風99号による大雨に伴う防災情報 (第4報)

真室川左岸 堤防破堤箇所の緊急復旧工事に着手

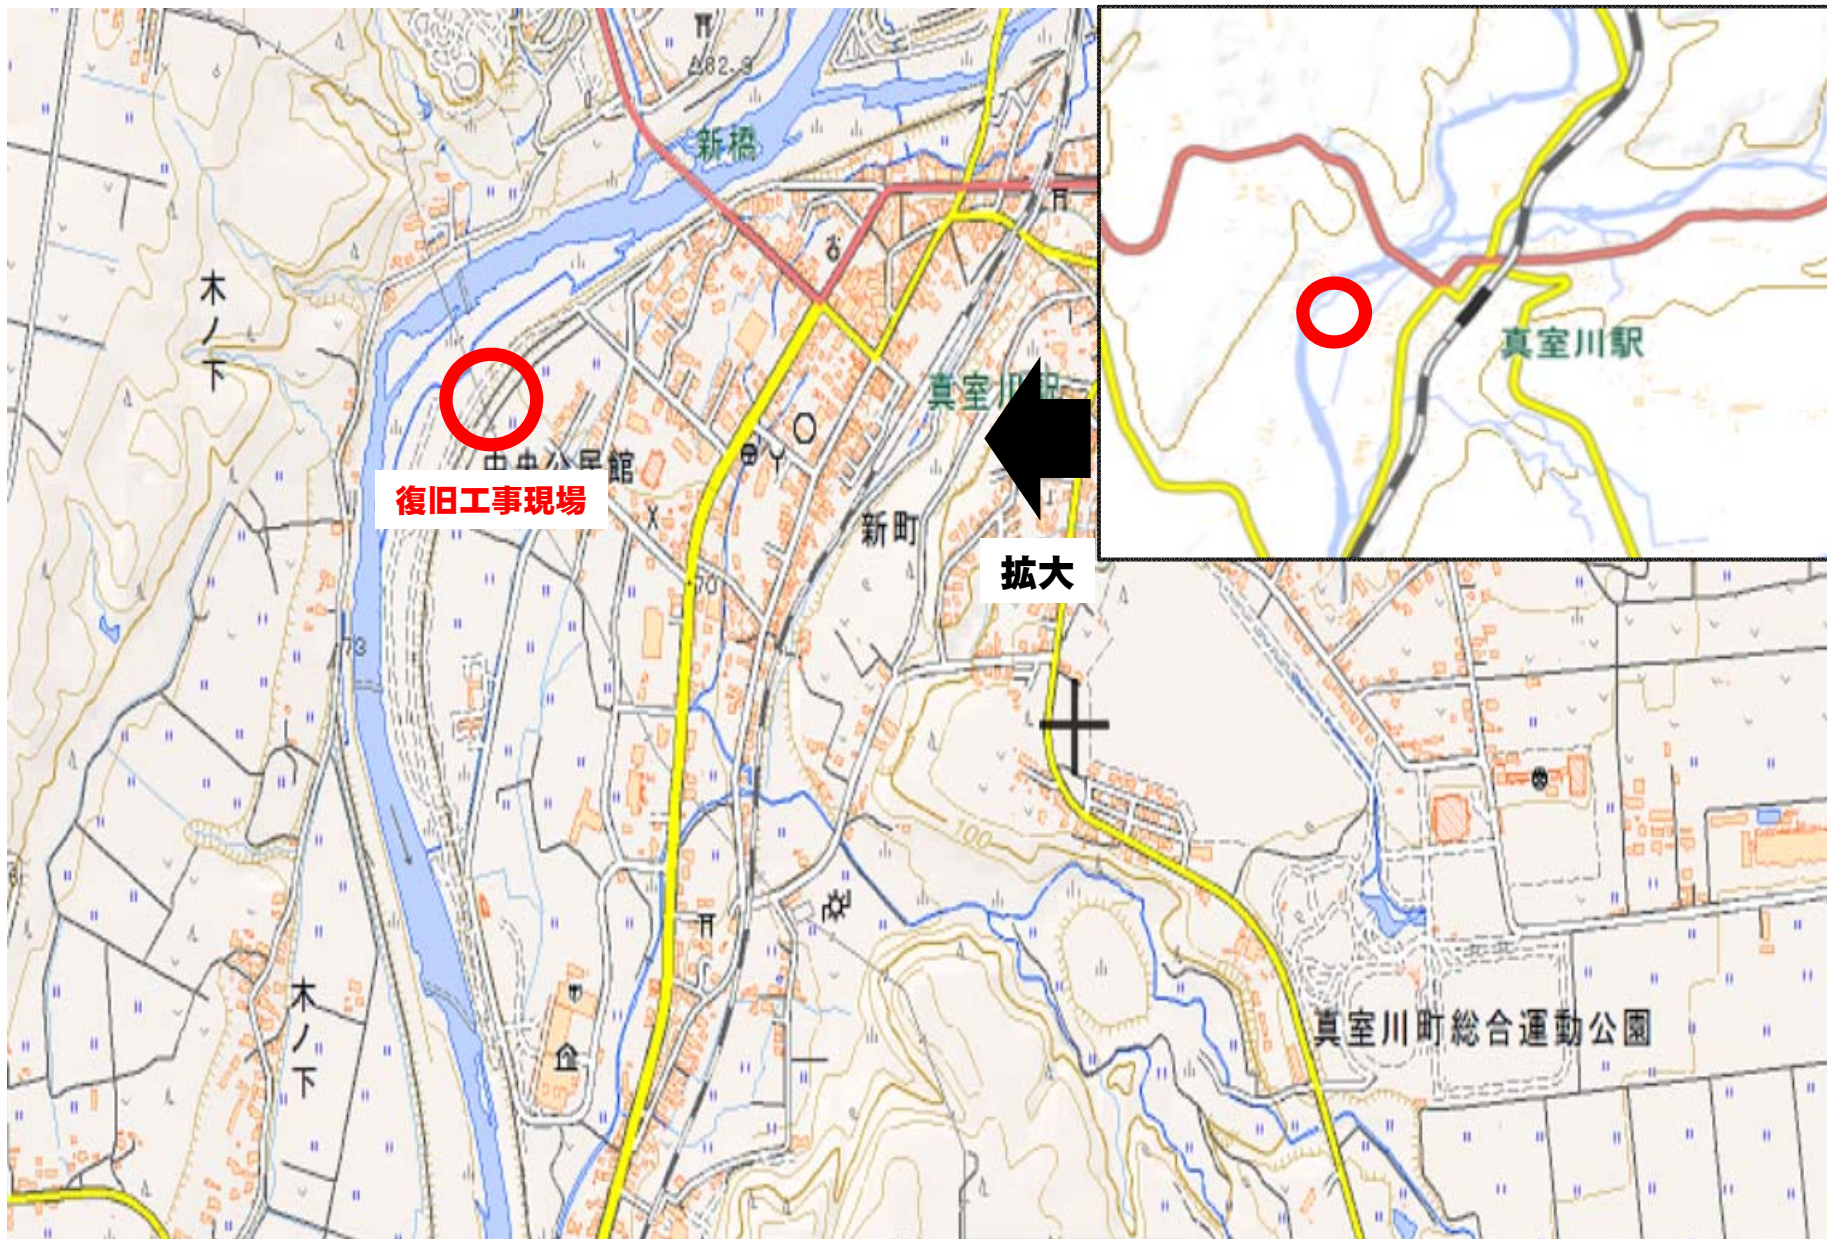
平面図
S=1:2,500

- 堤防破堤 : 山形県最上郡真室川町大字新町地内(真室川左岸2.5k付近)(別紙-1)
- 破堤延長 : 約80m
- 浸水面積 : 約36ha
- 人的被害 : 調査中
- 家屋被害 : 調査中

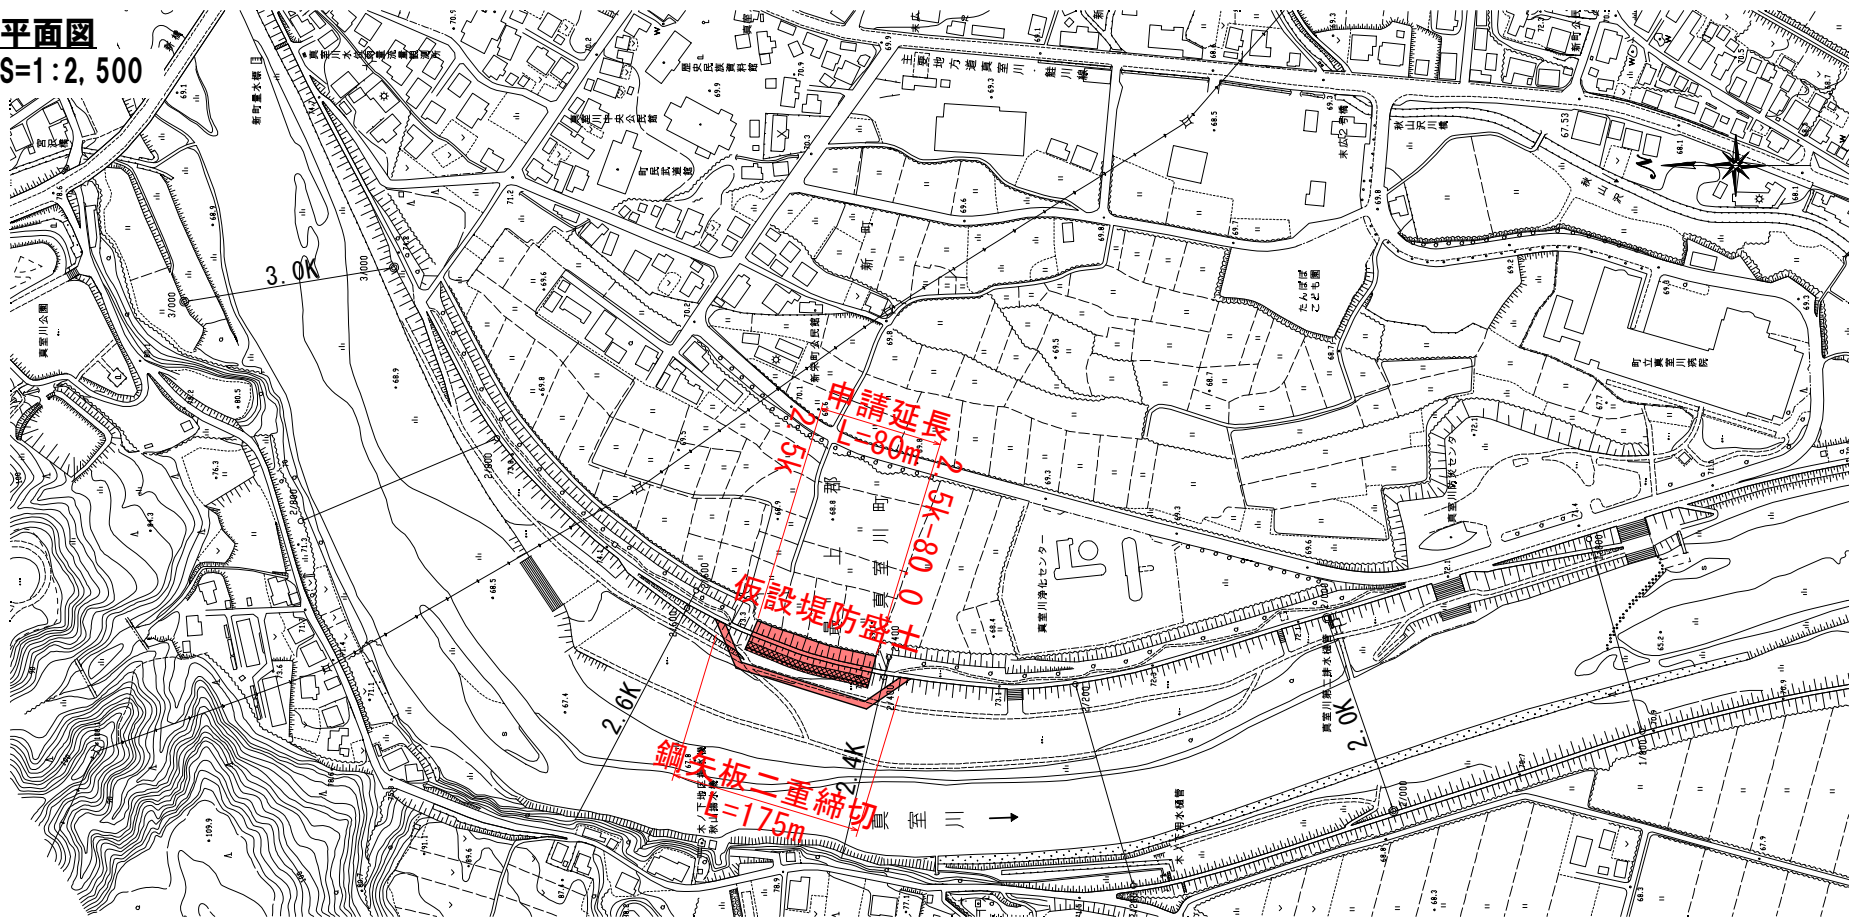
横断面図
S=1:100

- 復旧工法 : (別紙-2)
- 《被災箇所の拡大防止のための原形復旧》
 - (1) 備蓄土砂を用いて、周辺の堤防と同じ高さまで盛土します。
 - (2) 堤防の河川側に護岸を張り、洪水に強い構造とします。
- 《従前施設の機能確保のための復旧》
 - (3) 鋼矢板を二重に施工し、周辺の堤防と同程度の強度と機能確保します。
