**【緊急情報】台風19号に伴う堤防決壊等による復旧対応状況(第3報)
〈鳴瀬川・吉田川の堤防被災箇所にて緊急復旧工事に着手〉**

台風19号に伴う洪水により、堤防が決壊した吉田川【①左岸20.9k】においては緊急復旧工事中ですが、新たに鳴瀬川及び吉田川において発生した堤防被災3箇所【下記②～④】についても緊急復旧工事に着手します。

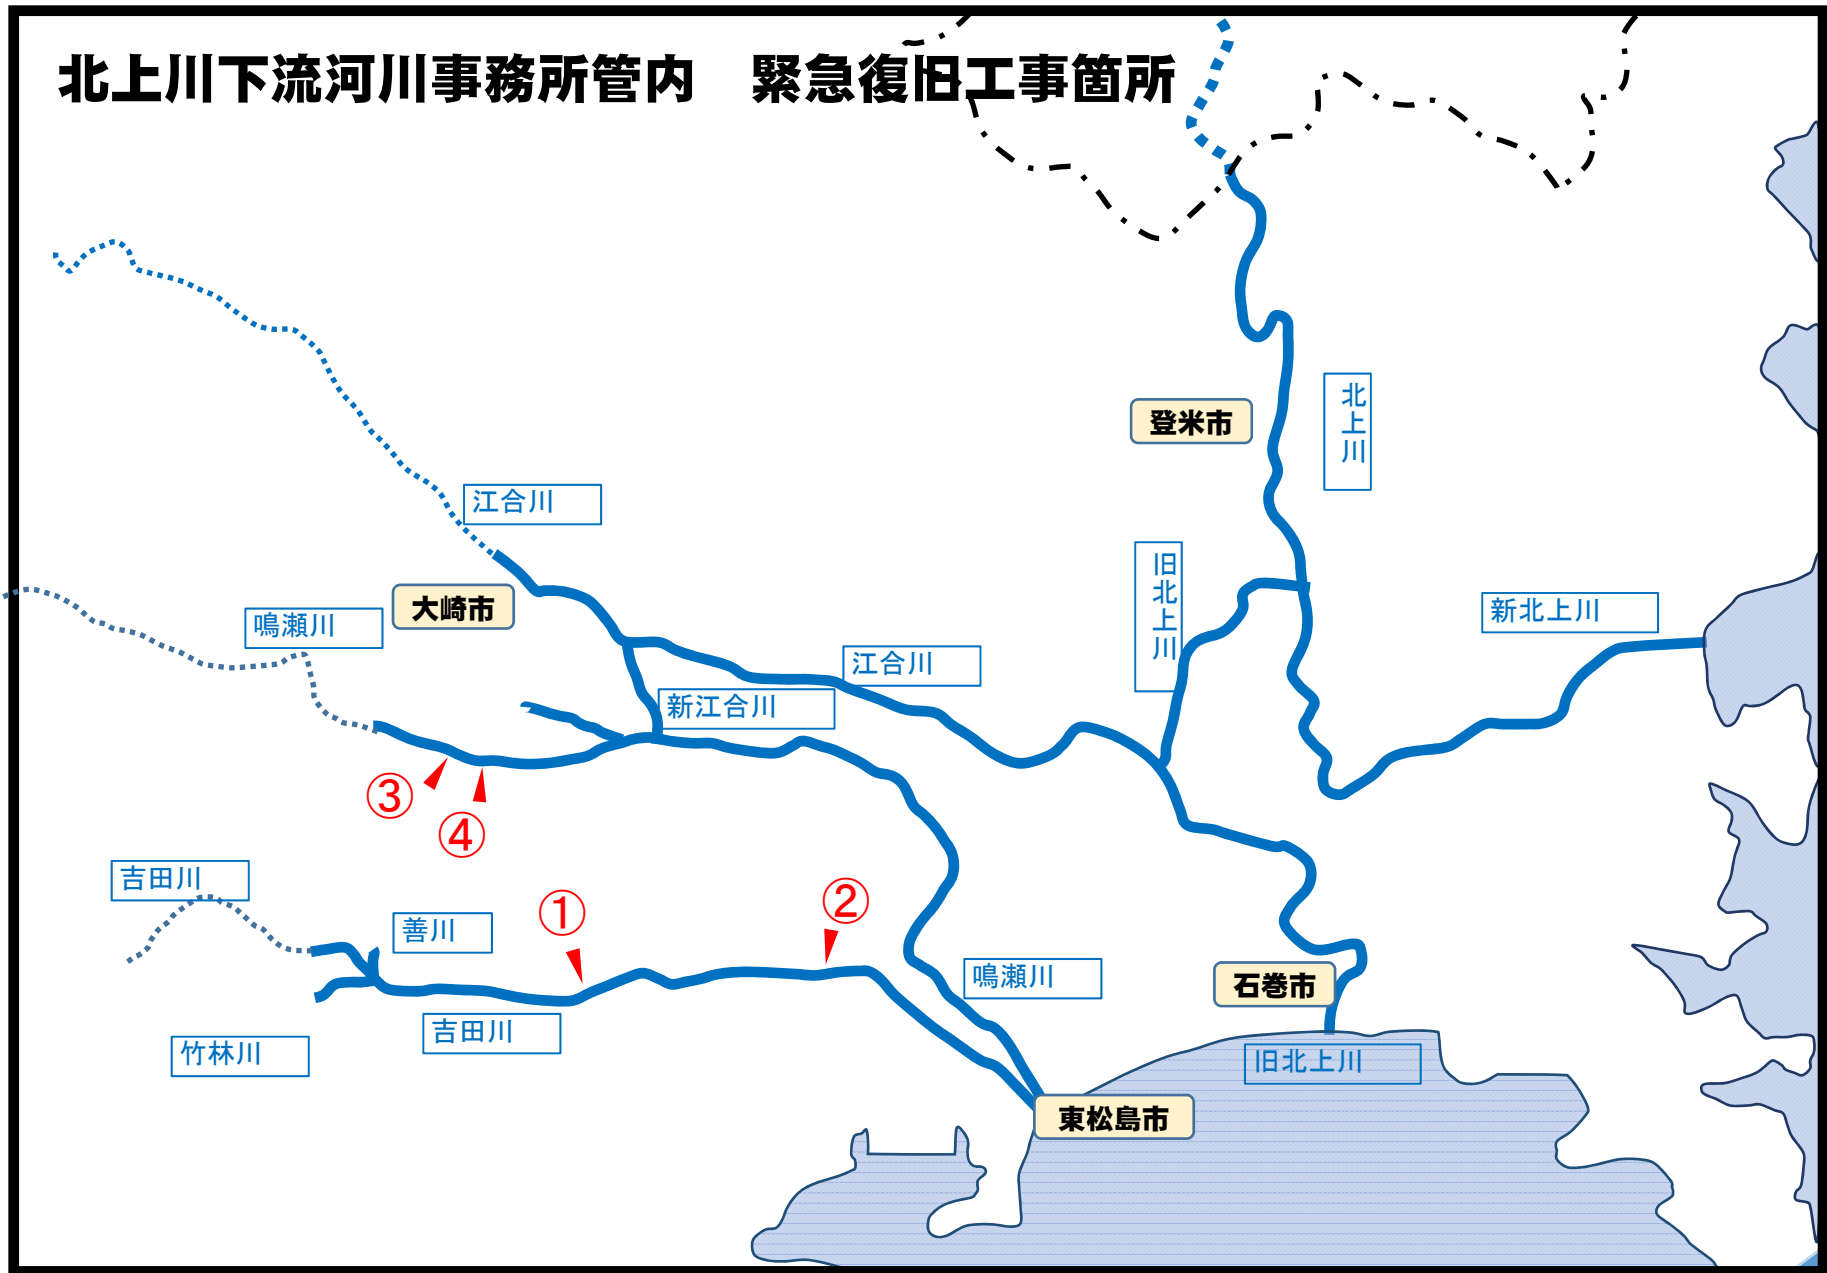
別紙－1－②

堤防決壊箇所

No.	河川名	場所	被害状況	復旧工事状況
①	吉田川	<small>かすかわあざでんざぶろう</small> 黒川郡大郷町粕川字伝三郎 地先 左岸 20.9k	決壊	緊急復旧工事中 ※詳細については緊急情報参照

堤防法くずれ箇所

No.	河川名	場所	被害状況	復旧工事状況
②	吉田川	<small>おおばさまかわきた</small> 大崎市鹿島台大迫川北 地先 左岸 14.8k	堤防法くずれ	緊急復旧工事着手
③	鳴瀬川	<small>さんぼんきめぐりやま</small> 大崎市三本木廻山 地先 右岸 38.4k	堤防法くずれ	緊急復旧工事着手
④	鳴瀬川	<small>ありがふくろ</small> 大崎市三本木蟻ヶ袋 地先 右岸 38.1k	堤防法くずれ	緊急復旧工事着手

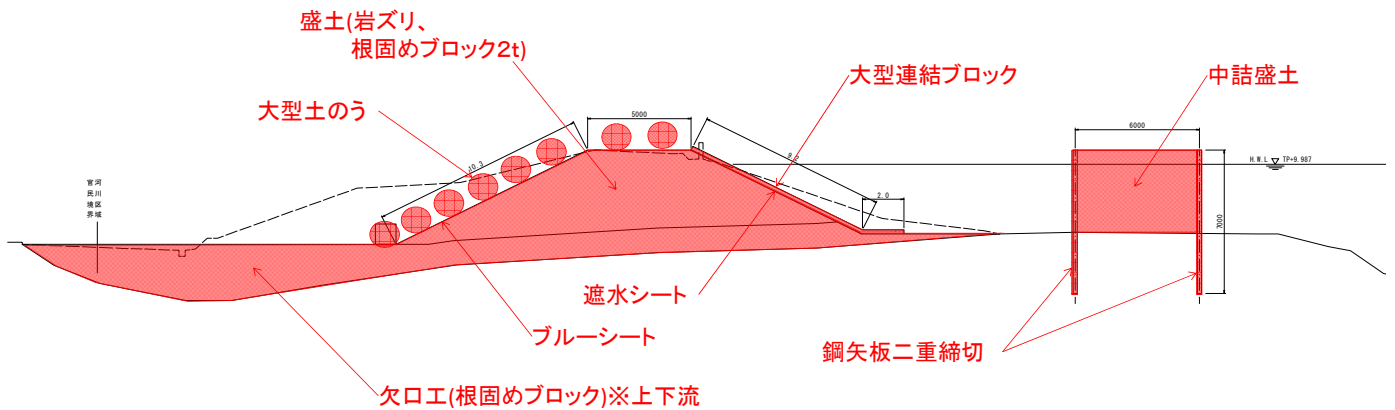
別紙-2

①宮城県黒川郡大郷町粕川字伝三郎地先
(吉田川 左岸 20.9K付近)

緊急復旧工法

①【吉田川左岸20.9k】

- 日時: 令和元年10月13日(日) 12時00分工事着手済み
- 現場位置: 宮城県黒川郡大郷町粕川字伝三郎地先 (別紙-1)
- 工期: 令和元年10月27日(日)まで(予定)
- 復旧工法: (別紙-2)

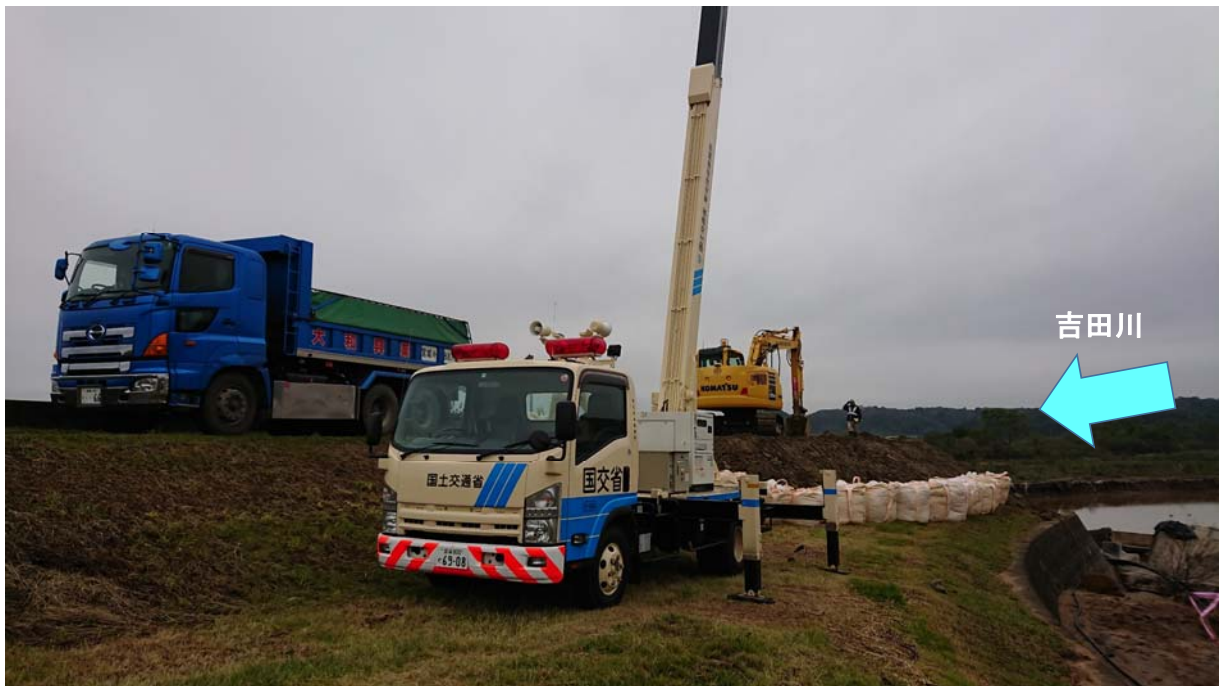
緊急復旧状況

荒締切施工状況

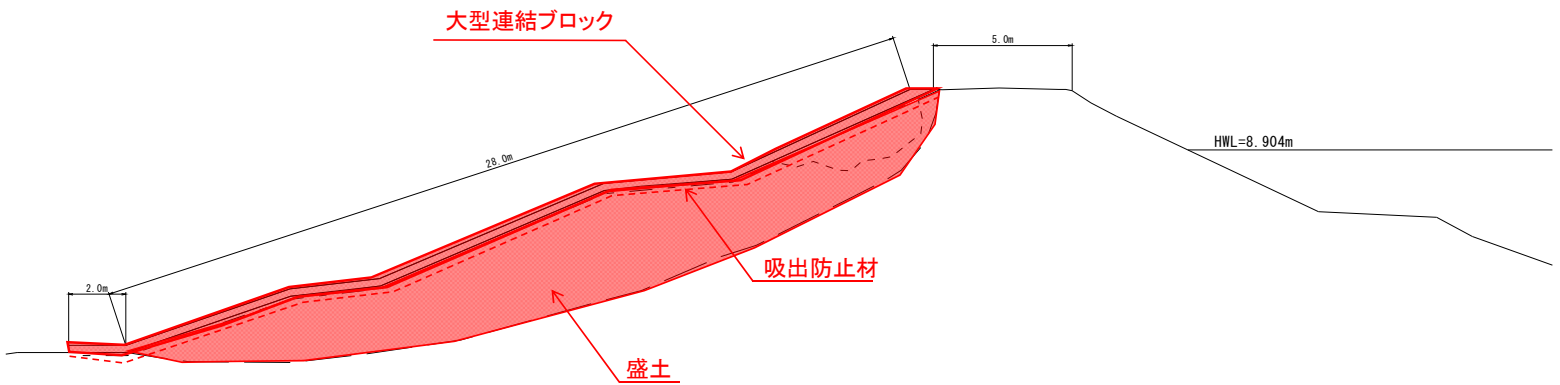
緊急復旧工法

②【吉田川左岸14.8k】

- 日時: 令和元年10月14日(月) 22時00分工事着手
- 現場位置: 宮城県大崎市鹿島台大迫川北地先 (別紙-1)
- 復旧工法: (別紙-3)

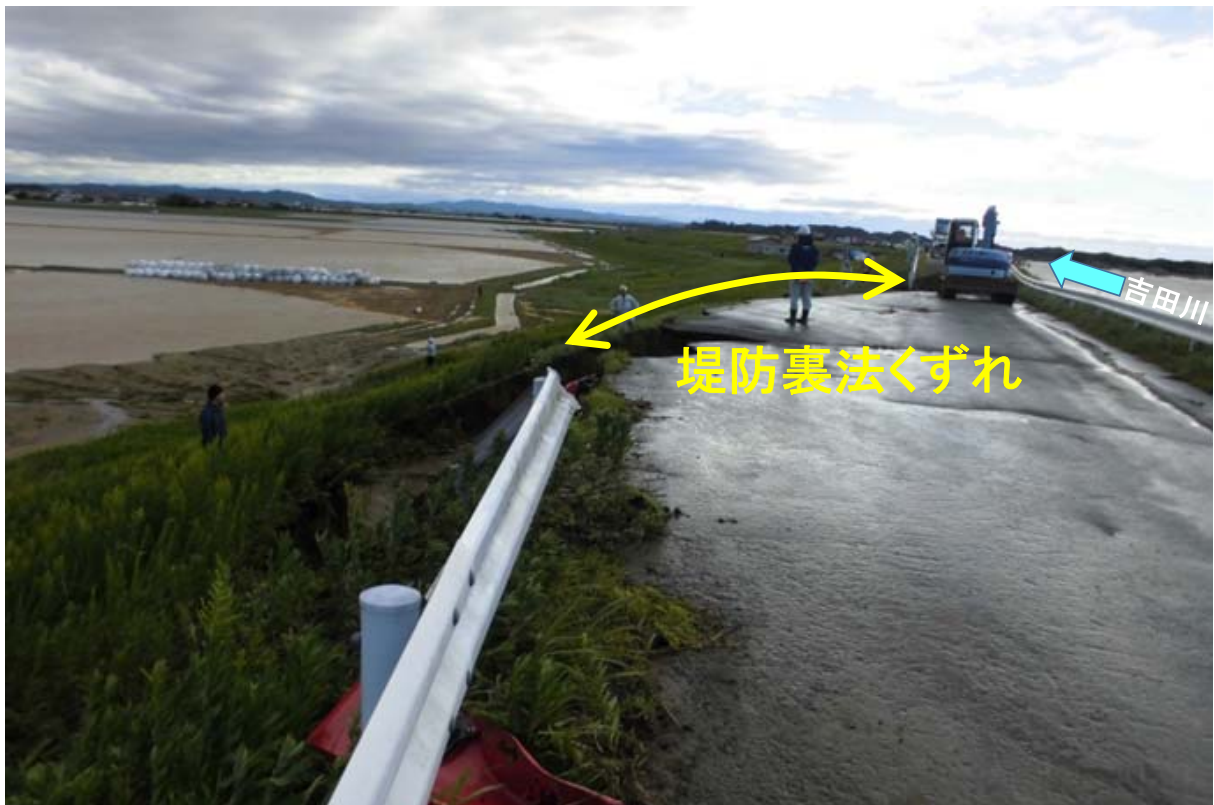
堤防被災状況

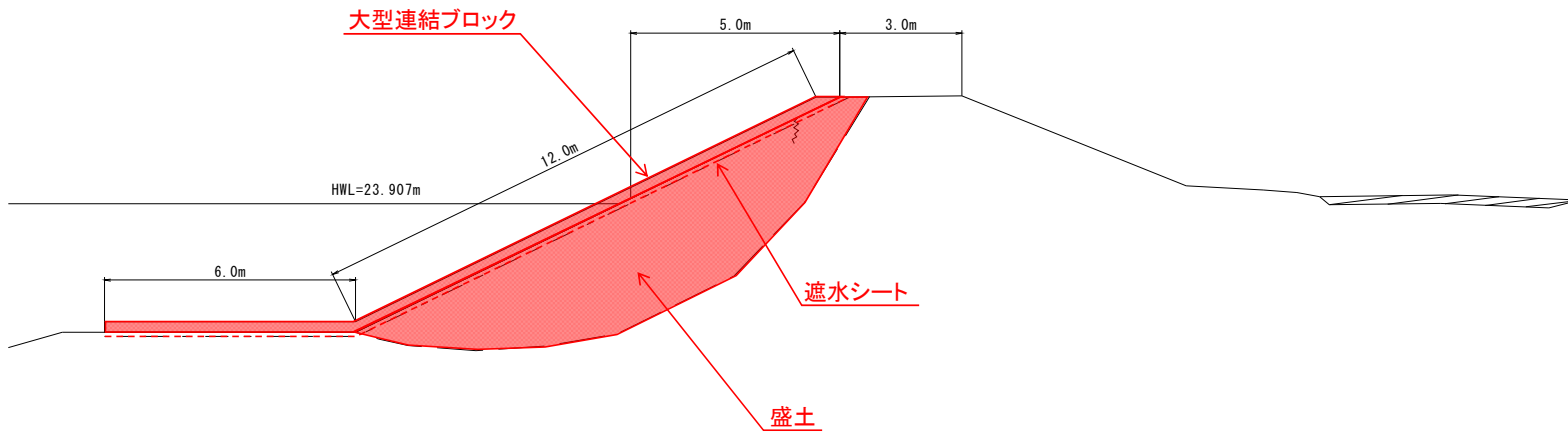
別紙-4

③宮城県大崎市三本木廻山地先
(鳴瀬川 右岸 38.4K付近)

緊急復旧工法

③【鳴瀬川右岸38.4k】

- 日時: 令和元年10月14日(月) 22時00分工事着手
- 現場位置: 宮城県大崎市三本木廻山地先 (別紙-1)
- 復旧工法: (別紙-4)

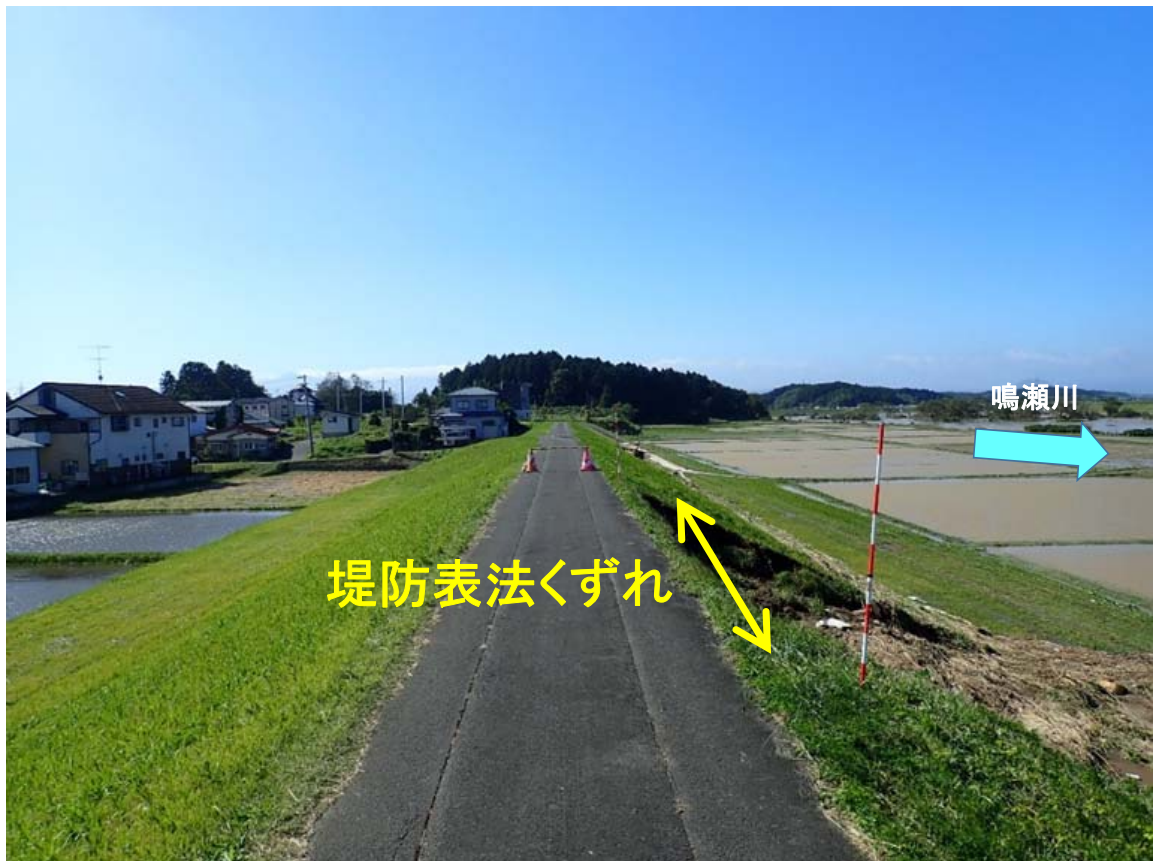
堤防被災状況

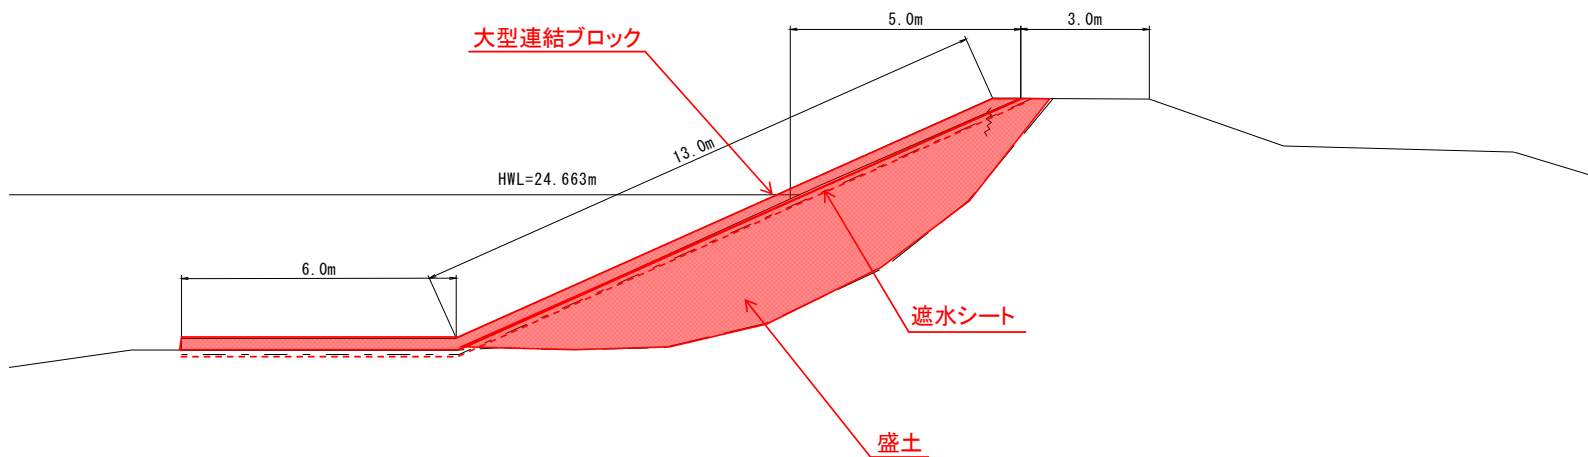
緊急復旧工法

④【鳴瀬川右岸38.1k】

- 日時: 令和元年10月14日(月) 22時00分工事着手
- 現場位置: 宮城県大崎市三本木蟻ヶ袋地先 (別紙-1)
- 復旧工法: (別紙-5)

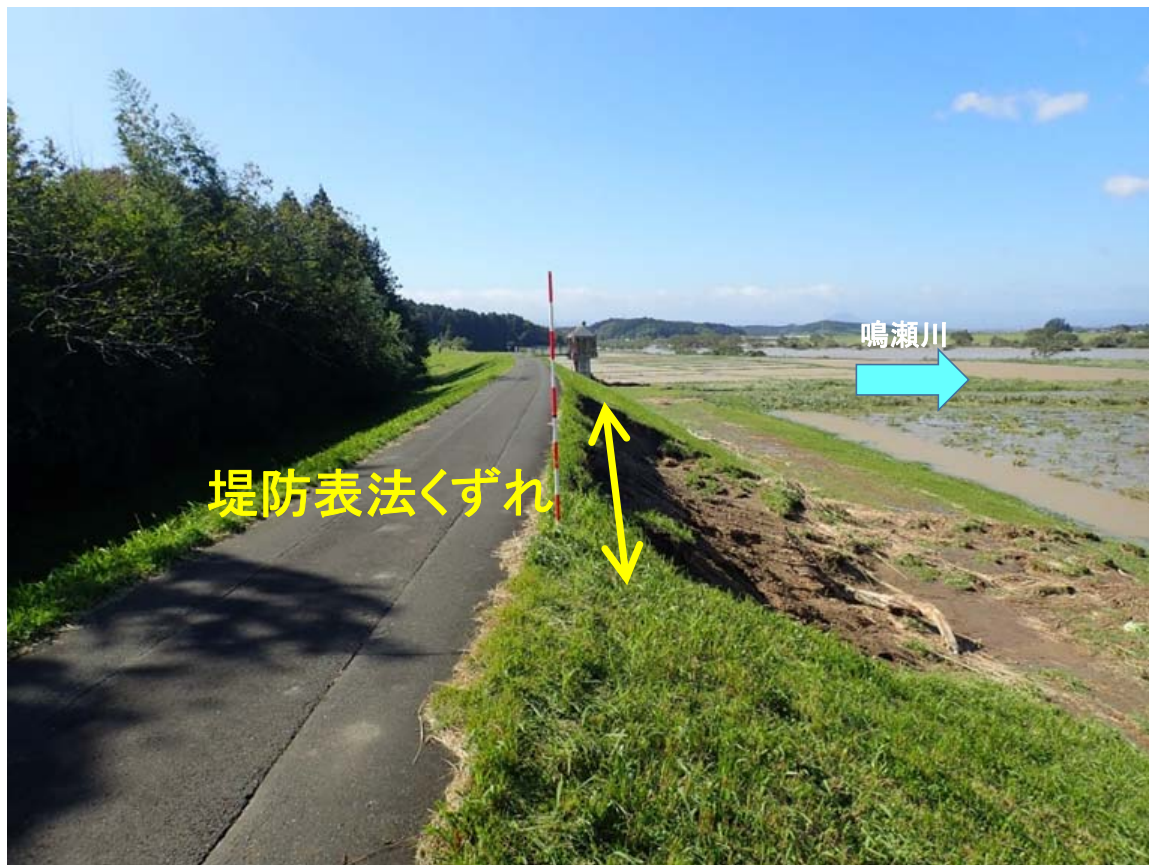
堤防被災状況
