平成24年6月20日(台風4号)出水概要

今年発生した洪水に対してこれまでの河川整備が効果を発揮(阿武隈川)

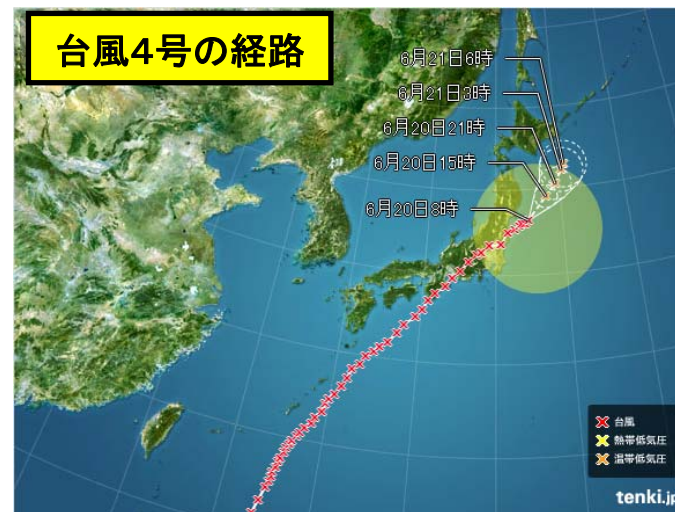
台風4号の経路

平成24年6月12日にミクロネシア連邦のカロリン諸島近海で発生した台風4号は、日本の南を北上し、6月19日夕方に和歌山県南部に上陸した。この後、東海地方から関東地方を北東へ進み、20日未明に福島県を通過し、9時、三陸沖で温帯低気圧に変わった。

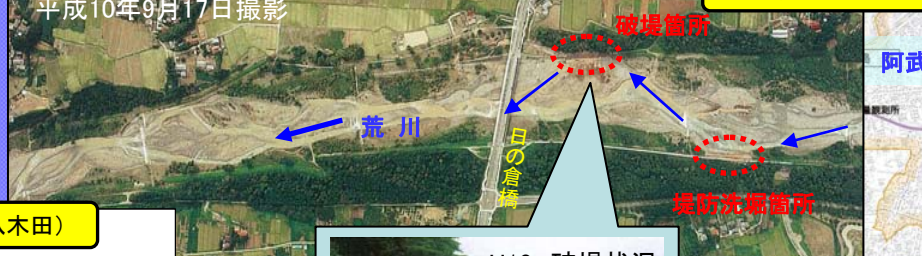
平成10年9月17日撮影

H10 破堤状況

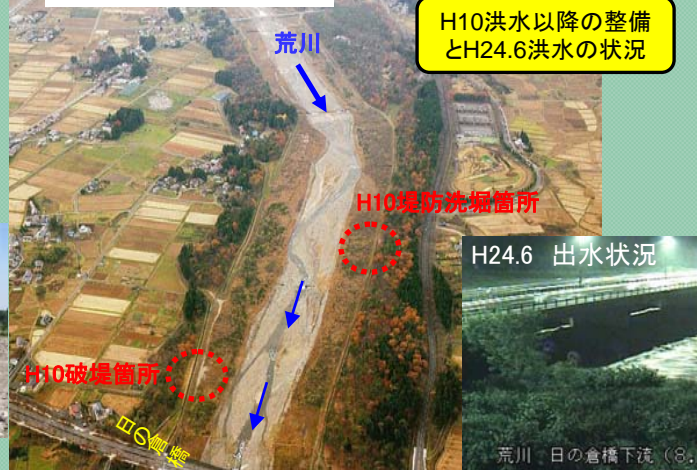
平成23年11月28日撮影

H10洪水以降の整備とH24.6洪水の状況

- 阿武隈川水系では、平成10年9月に発生した台風5号による災害を受け、災害復旧事業等を実施。
- 平成24年6月洪水では、荒川の八木田地点において、平成10年9月のピーク水位1.74mに匹敵する1.68mを記録した。また6月としては既往最大日雨量、既往最大水位を記録。
- しかしながら、災害復旧事業等で整備した堤防護岸等により、今出水による一般被害は発生しなかった。
