旧北上川河口部の整備状況

[右岸 住吉地区]

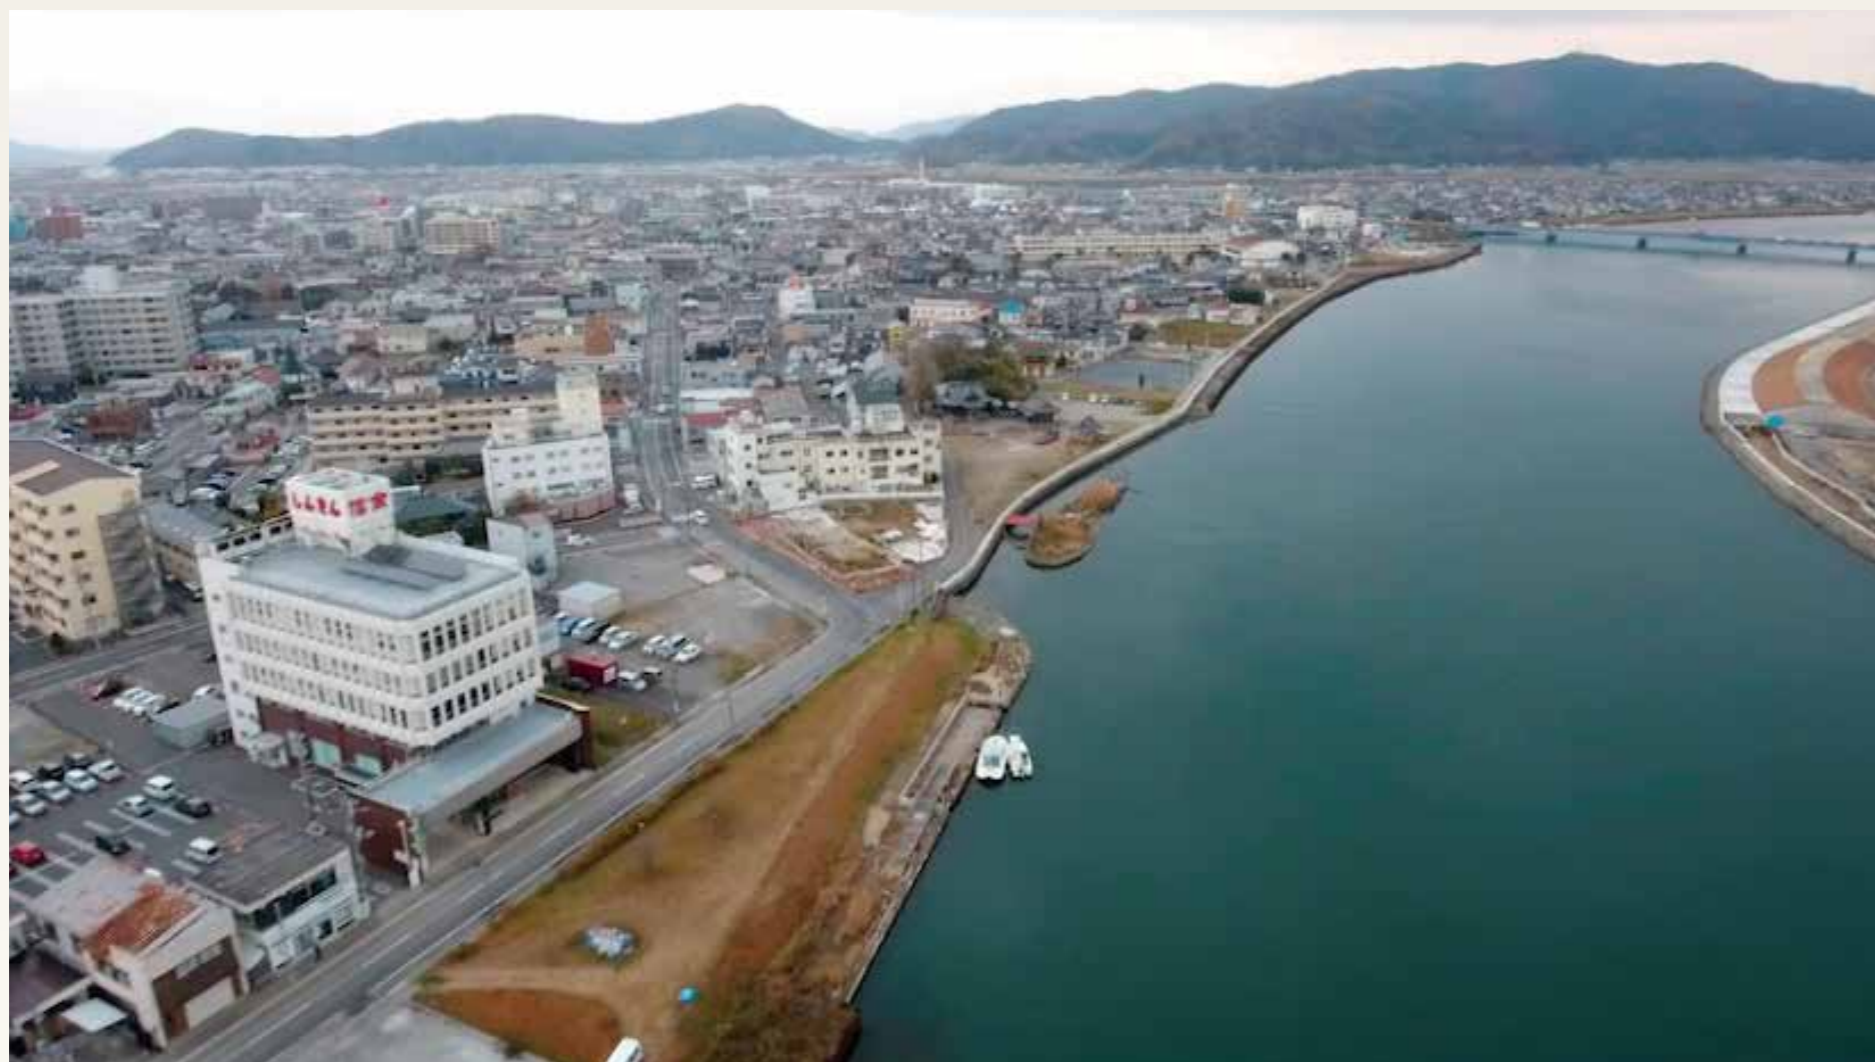
住吉神社や雄島・太鼓橋などの歴史的資産との関係性を考慮に入れ、既存の石積み護岸の活用や堤内空間・テラスなどを配置し、ゆとりある水辺空間を創出した。

整備状況 [平成 30 年 11 月 ドローン撮影]

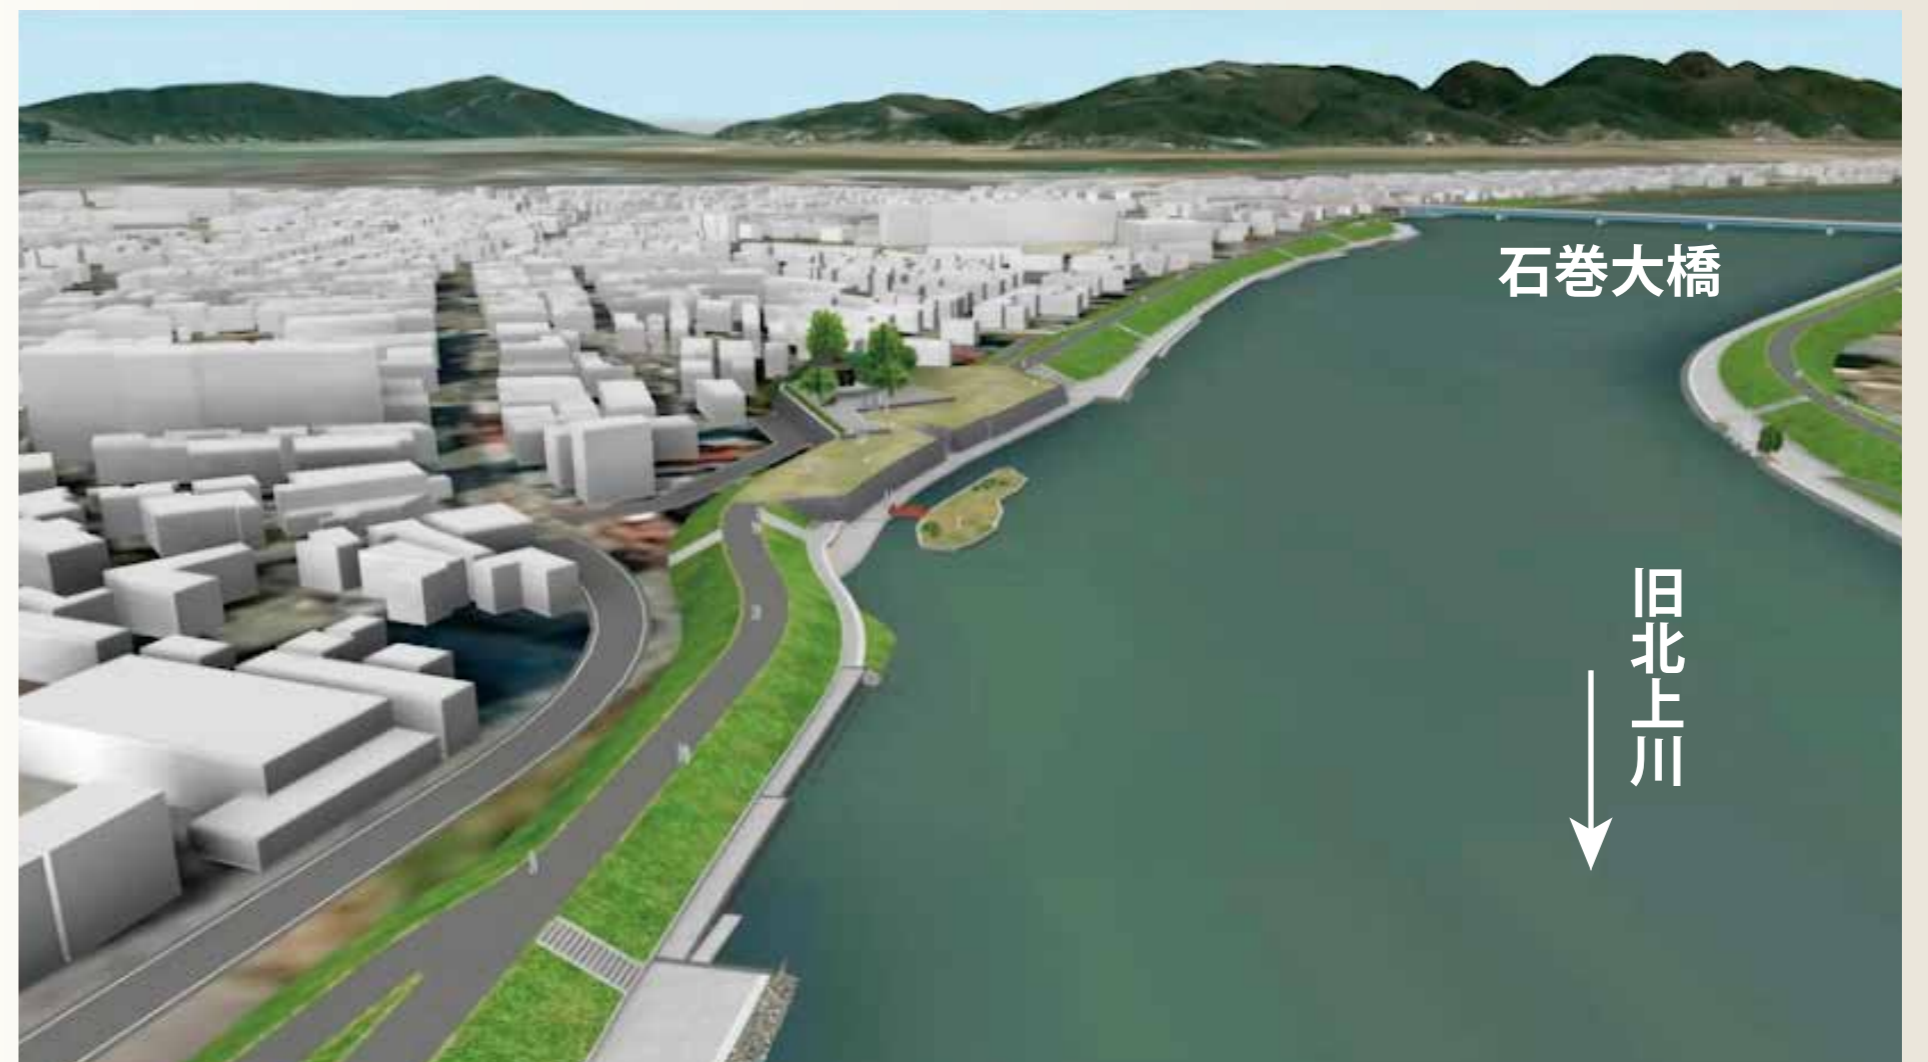
整備後のイメージ [VR動画より]

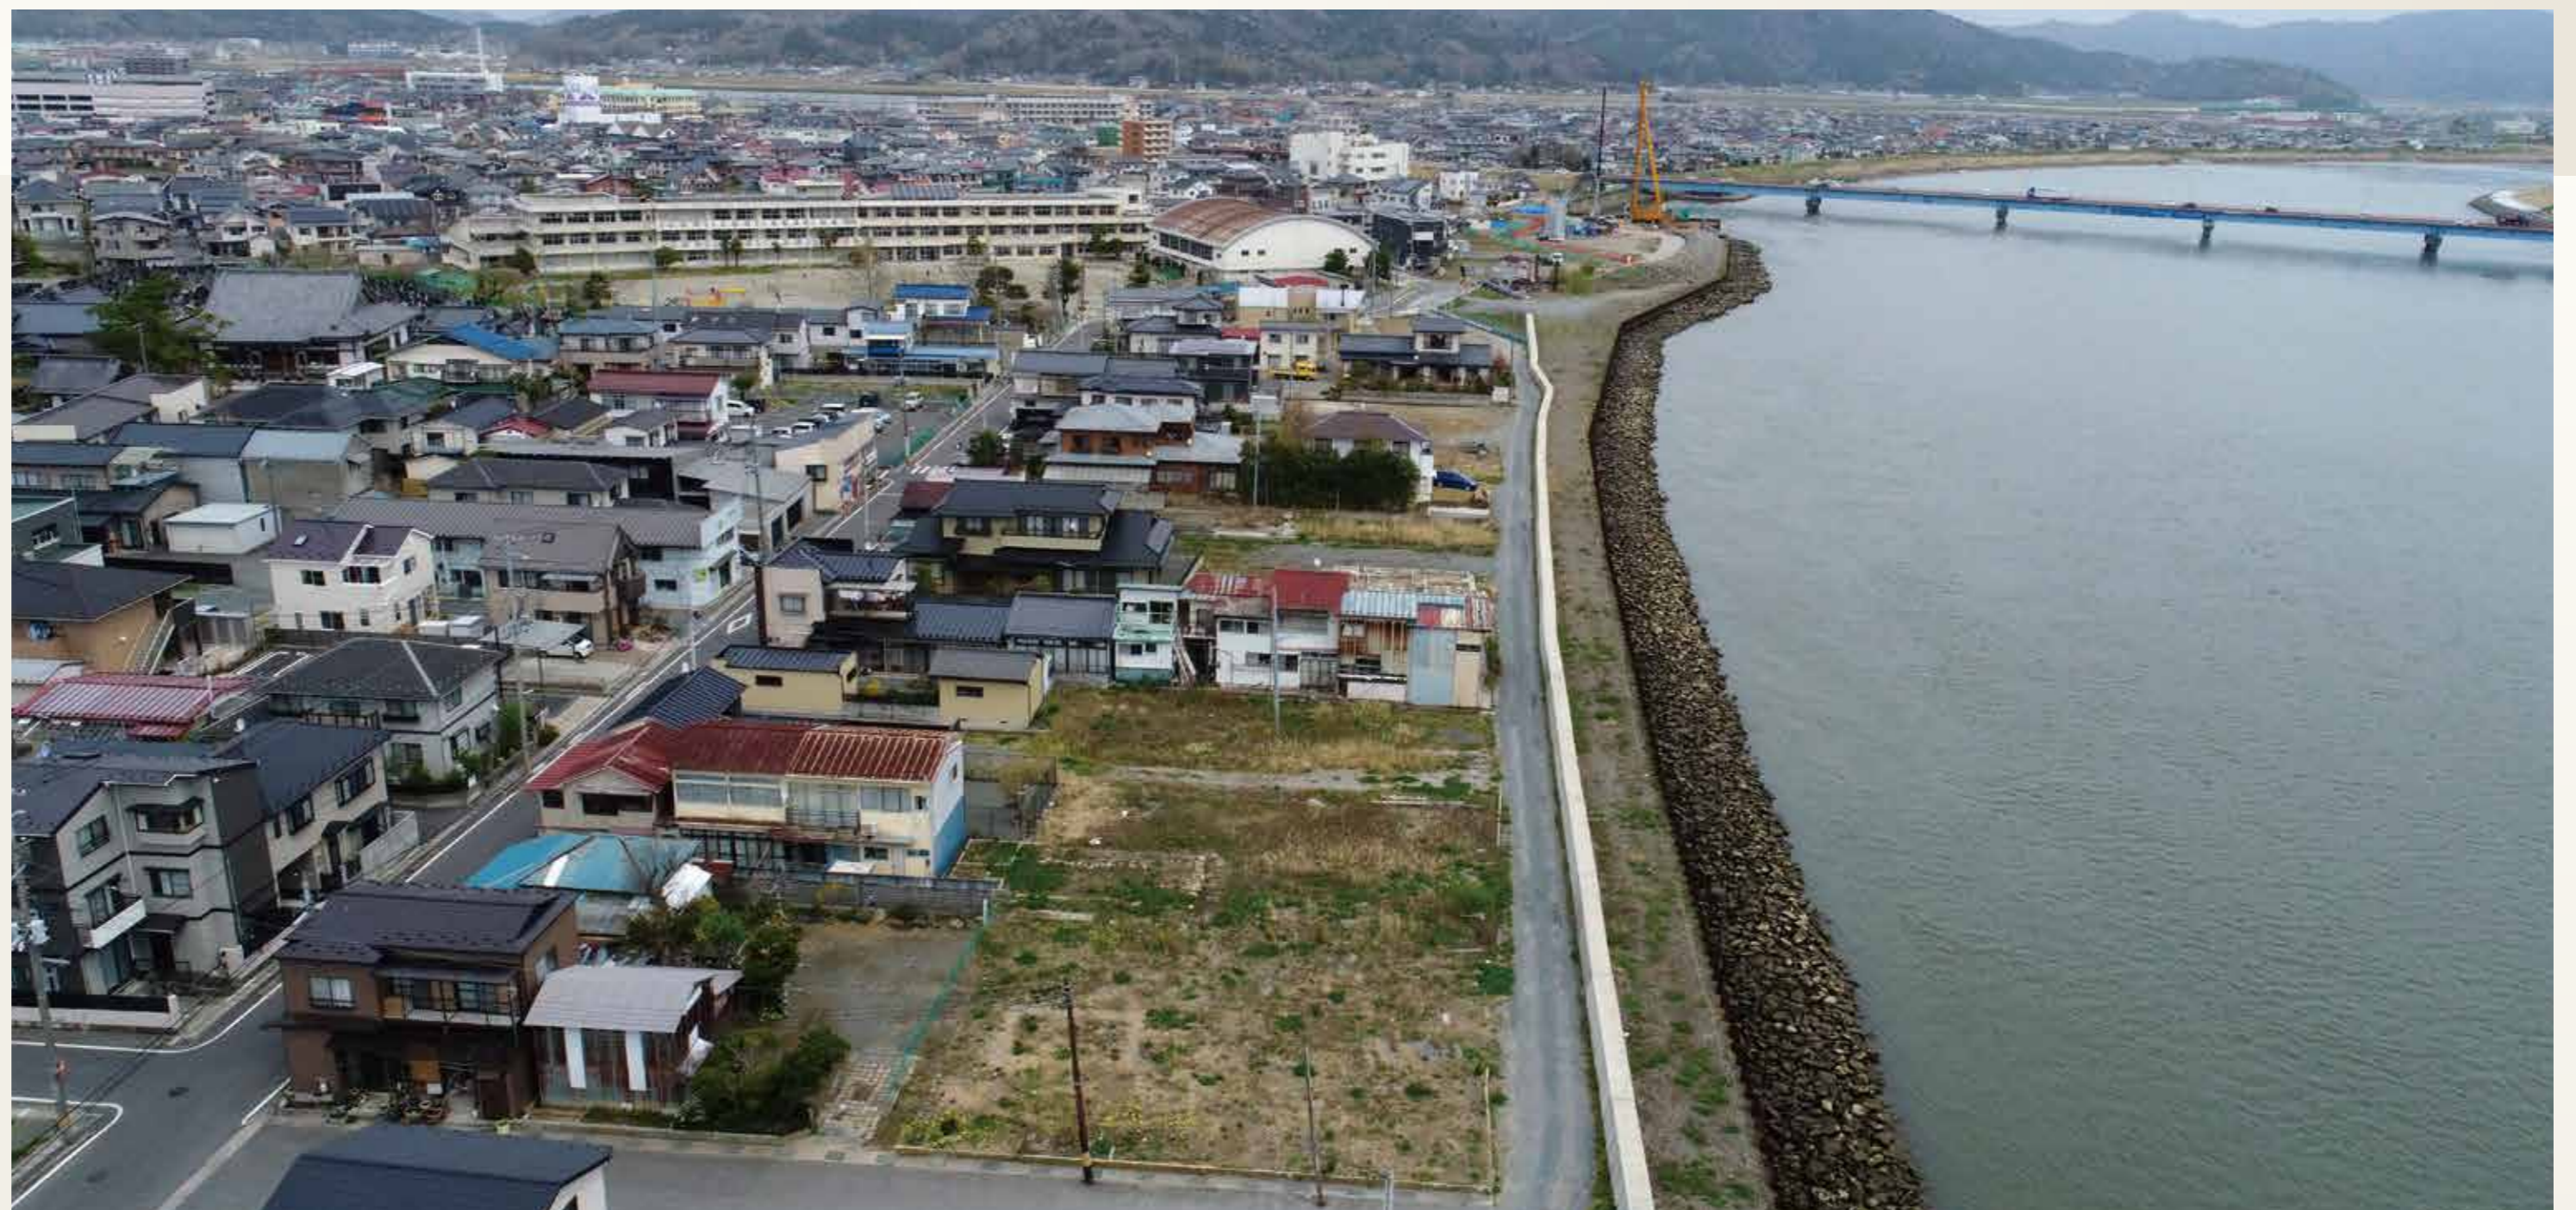
堤防施工前
平成 30 年 4 月

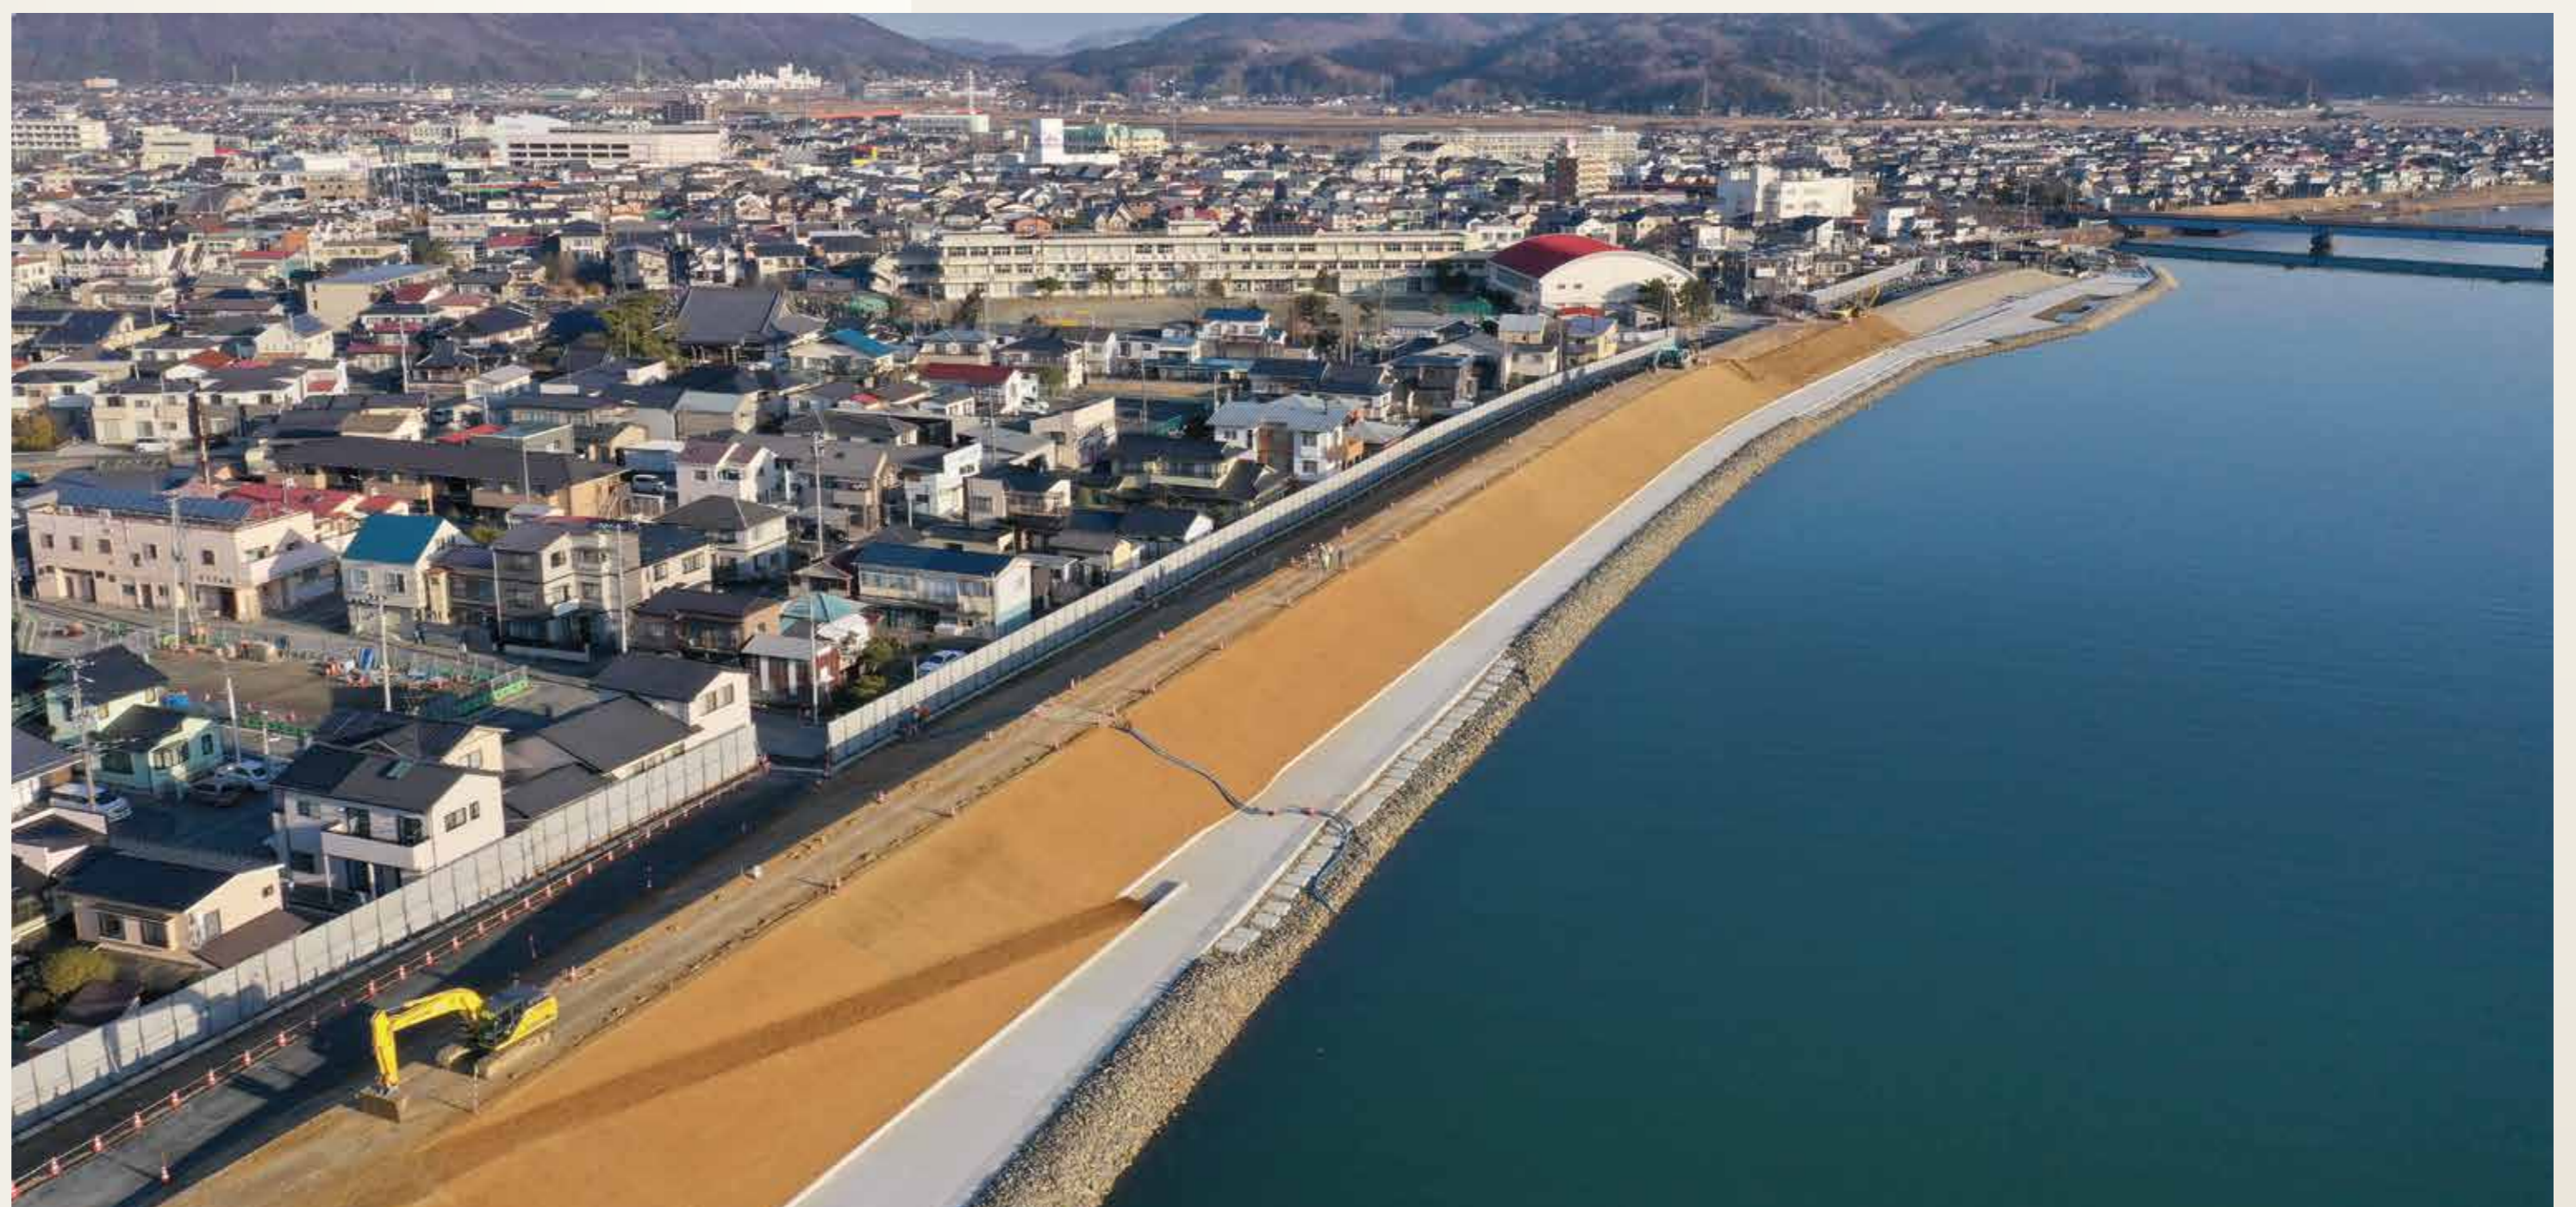
堤防施工中
令和 3 年 2 月
