旧北上川河口部の整備状況

[左岸 不動町・八幡地区]

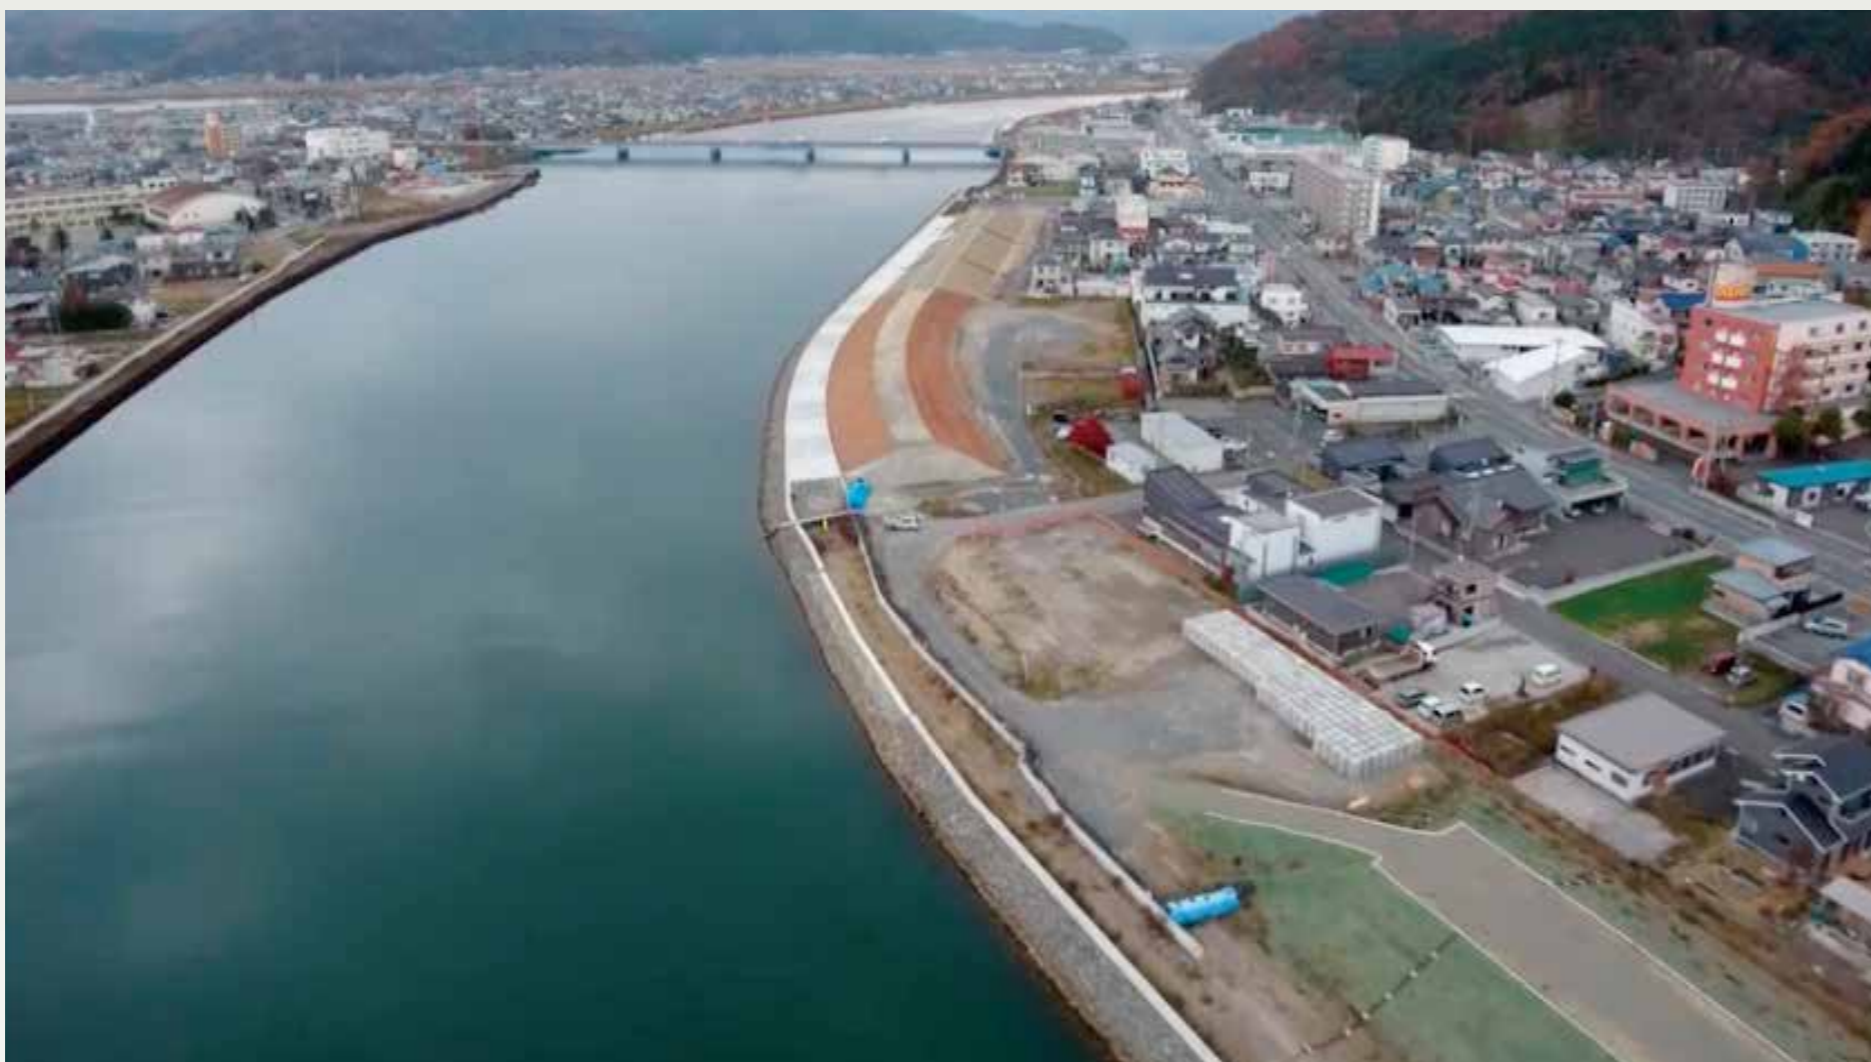
整備状況 [平成 30 年 11 月 ドローン撮影]

居住区域を浸水被害から守ると同時に、親水性を阻害しないよう緩やかな傾斜の堤防を新設するとともに、テラスや遊歩道などの施設も新たに整備した。
