⑥ 水防災拠点付近～粕川大橋(堤防かさ上げ工事)

令和元年東日本台風への対応

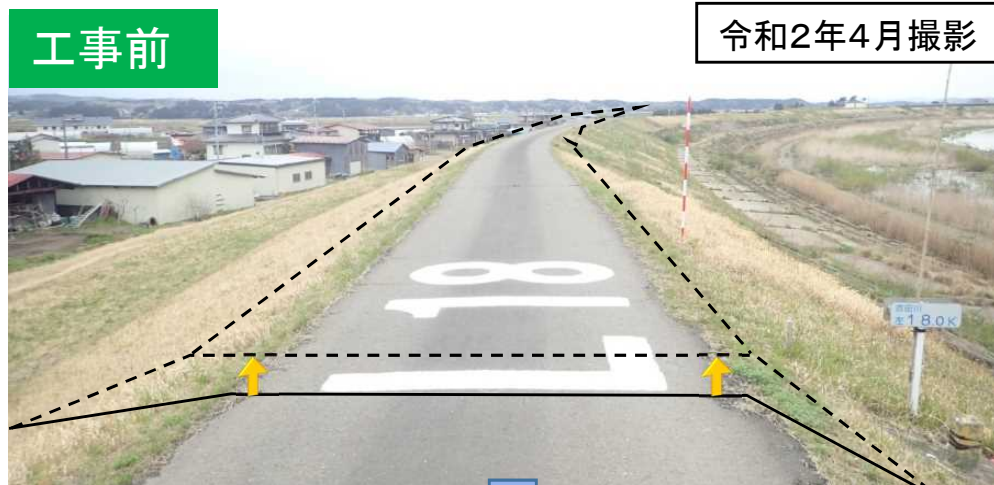
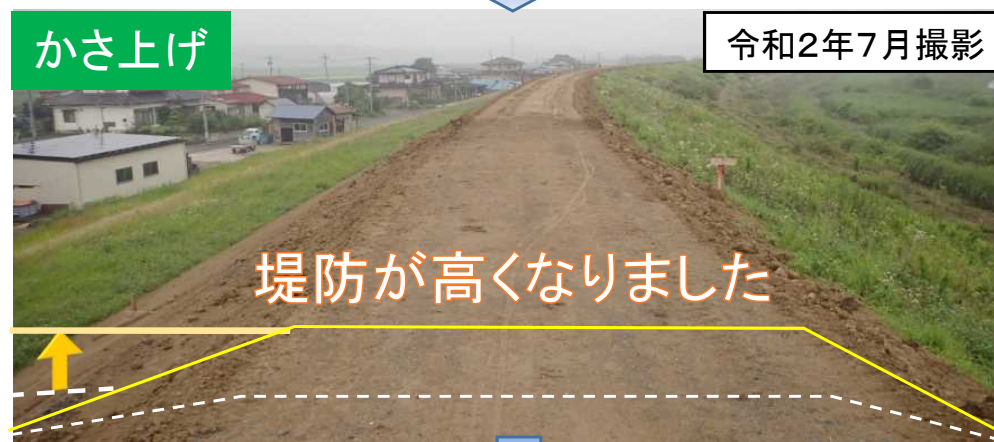
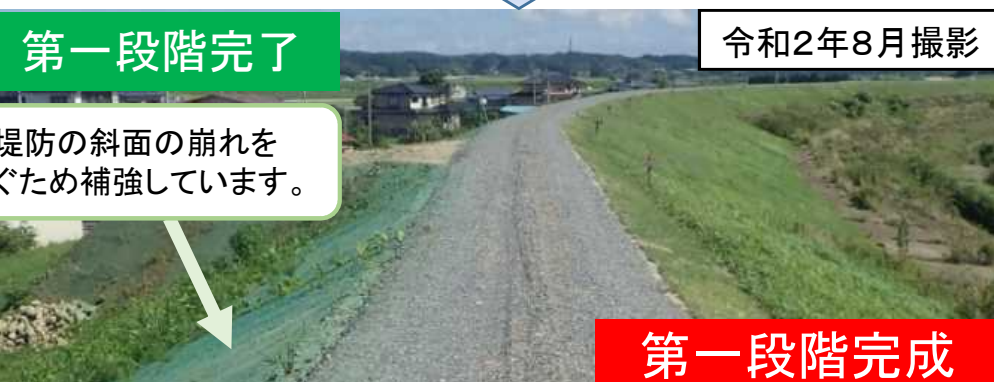
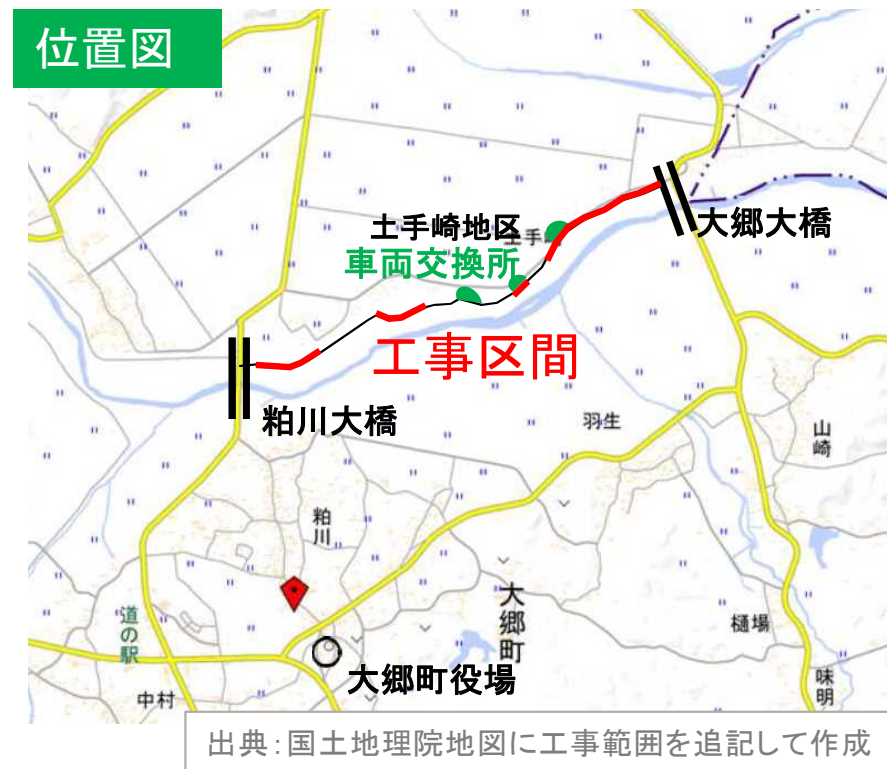
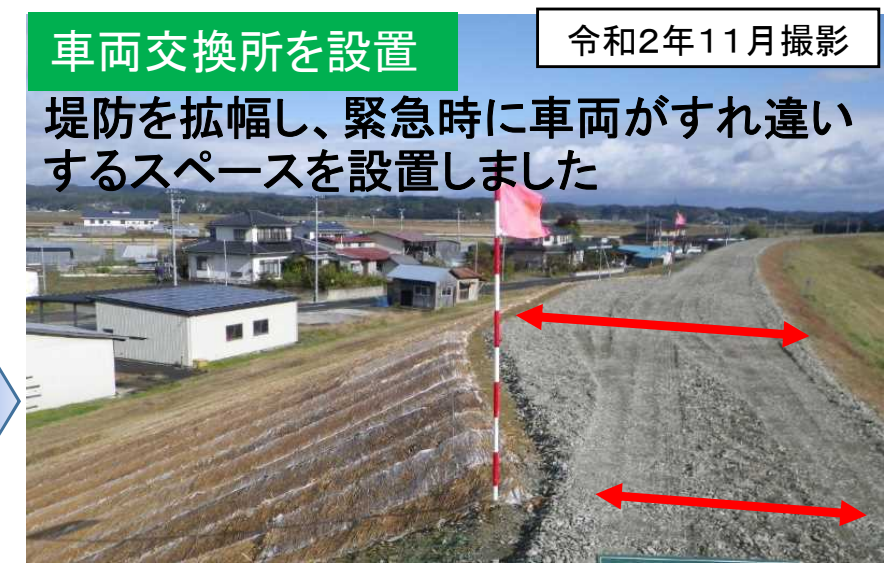
●進捗状況(大郷町土手崎地区)

○大郷大橋上流
