# 9 善川地区(護岸復旧工事)

## ●概要

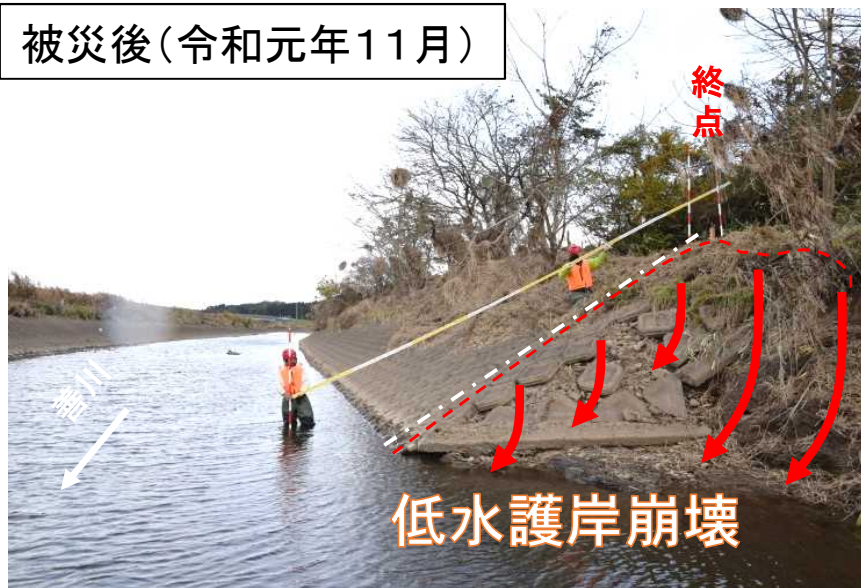
被災後(令和元年11月)

令和元年東日本台風による洪水により河岸が崩落しました。このままの状態では放置した場合、今後の洪水によって県道まで被害が拡大してしまう可能性があります。

被害拡大を防ぐため河岸を元の形へ戻し、コンクリートブロックにより補強します。
