令和元年東日本台風における 災害復旧工事の進捗状況について (渋井川・身洗川)

令和3年1月29日

宮城県河川課

災害復旧事業【鳴瀬川水系渋井川】（大崎市）

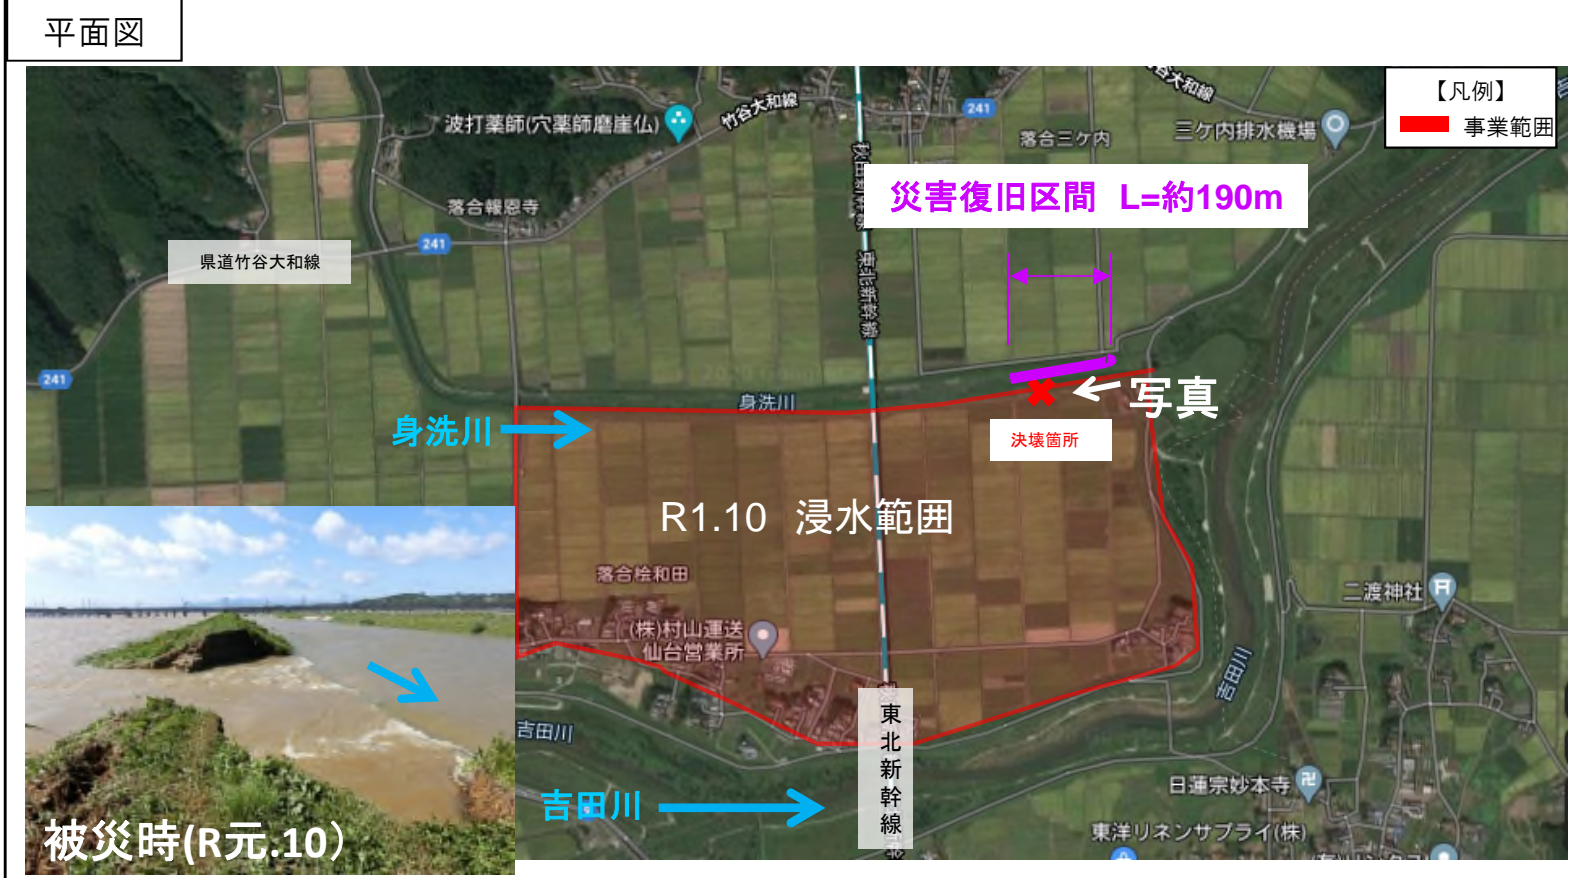
鳴瀬川水系身洗川は、宮城県の中中部、大和町を貫流する河川であり、令和元年台風19号の出水による堤防決壊及び越流により、浸水面積90ha、道路冠水L=0.6km、床下浸水11戸の被害が生じた。
このため、災害復旧事業により築堤工及び法覆護岸工を実施した。

- 【全体計画】
- 河川名 : 一級河川鳴瀬川水系身洗川
 - 事業内容 : 築堤工、法覆護岸工等
 - 事業費 : 約30百万円
 - 工期 : R元. 10~R2. 9
 - 施工地 : 大和町

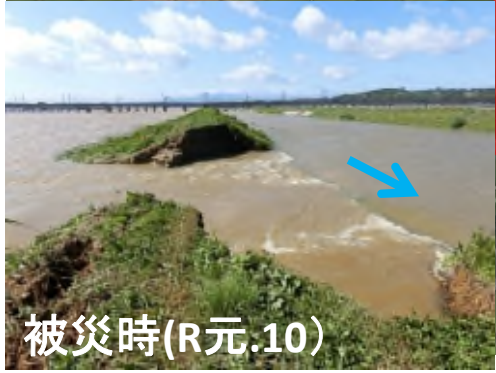
R元.10 被災状況

浸水面積	90ha
道路冠水(町道)	L=0.6km
床下浸水	11戸
床上浸水	0戸

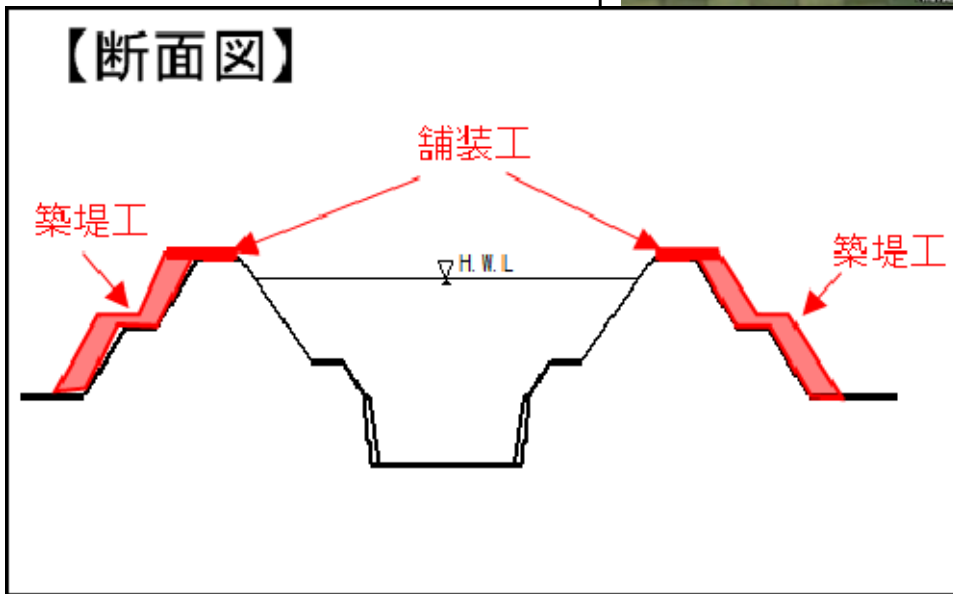
鳴瀬川水系身洗川では、洪水氾濫等による災害から生命、財産を守るため、築堤工等を実施している。
今年度に入り関係者との合意形成が図られたことから、推進費を活用し今年度に築堤工等を実施することで、地域住民の安全・安心を早期に確保する。

【工事計画】
河川名 : 一級河川鳴瀬川水系身洗川
事業内容 : 築堤工（裏腹付け盛土），天端舗装工
事業費 : 約122百万円
